Tradition und Transformation

Die Dachwerke der Stadtpfarrkirche in Biberach an der Riß vom 14. Jahrhundert bis heute

Karin Uetz

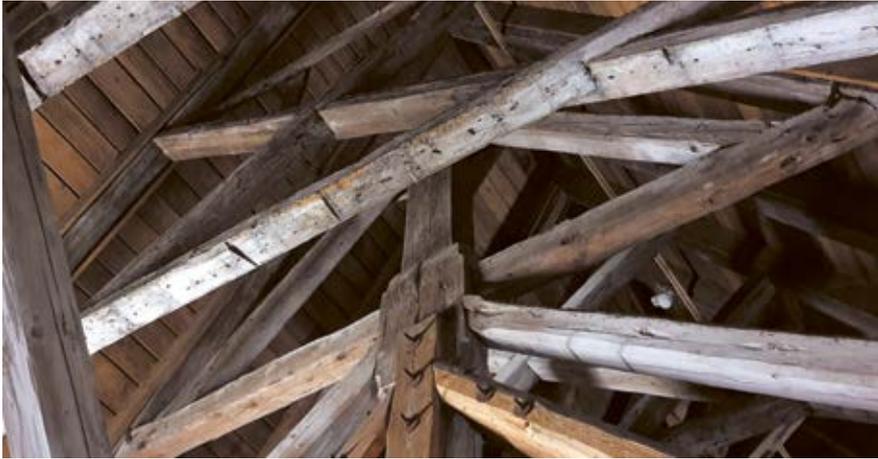
2 Kehlbalken und Streben des gotischen Dachwerks, durchdrungen von barockem Hängewerk und neuzeitlicher Ertüchtigung.

che als das Chordachwerk: Der soziale, wirtschaftliche und geistige Umbruch in Folge der Pest in der Mitte des 14. Jahrhunderts wird hier überdeutlich ablesbar. Es wurden wesentlich geringer dimensionierte Balkenquerschnitte eingesetzt. Viele Hölzer wurden zusätzlich gespalten: Spuren der dabei verwendeten Spaltkeile aus Hartholz und sogar einige an den Balken verbliebene Keile dokumentieren die historische Zurichtetechnik (Abb. 2).

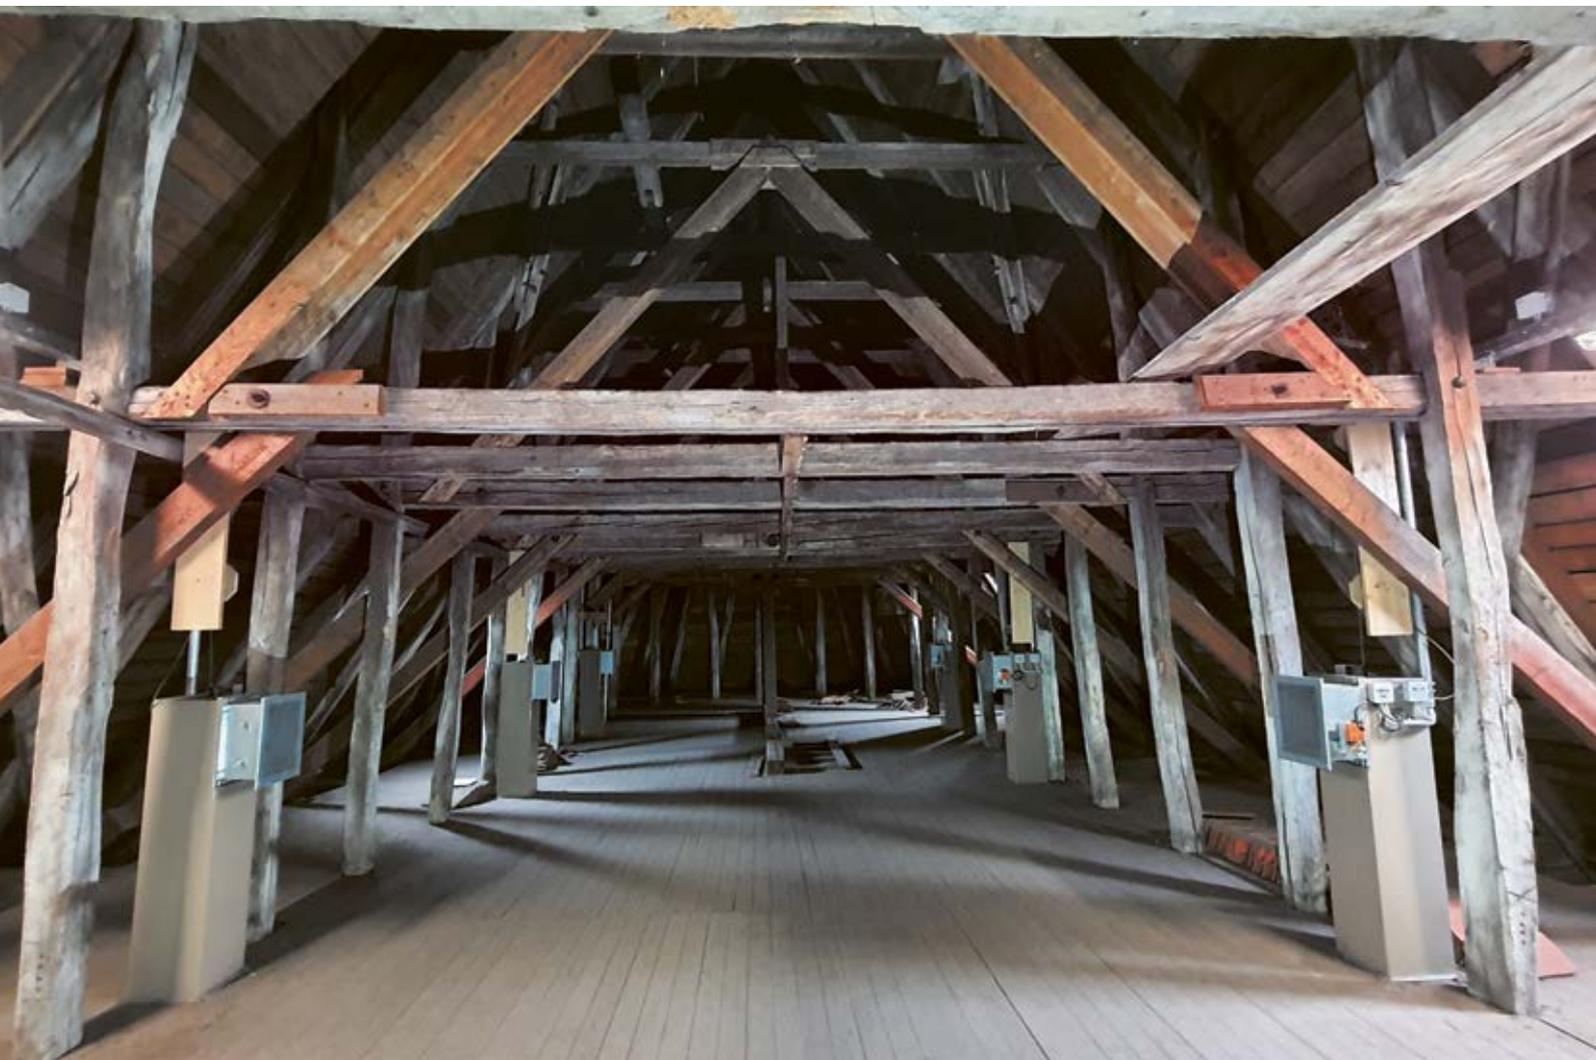
Nur wenige Balken des gotischen Chordachwerks gingen im Lauf der Jahrhunderte verloren: Einige Kehl- und Hahnenbalken fehlen heute, weil sie durch eine

Längsverkippung des Dachwerks aus ihren Blattauflegern gedrückt wurden. Während in den westlichen Achsen die Verformung nach Errichtung des Langhausdachwerks um 1370 zum Stillstand kam, blieben die östlichen Gebinde wegen des fortdauernden Schubs aus dem Walmdachwerk des Chorhaupts weiterhin belastet. Im Bereich der Hahnenbalken und am oberen Ende des Kaiserstiels sind Reparaturen und Ergänzungen des 19. Jahrhunderts nachzuweisen. In den 1960er Jahren führte man in jedes zweite Gespärre des Chors Streben ein. Zur gleichen Zeit stützte man

3 Im Chordachraum: Blick nach Osten auf das aus Pappelholz gezimmerte Dachwerk von 1337 (d) mit zusätzlichen Streben des 20. Jahrhunderts.

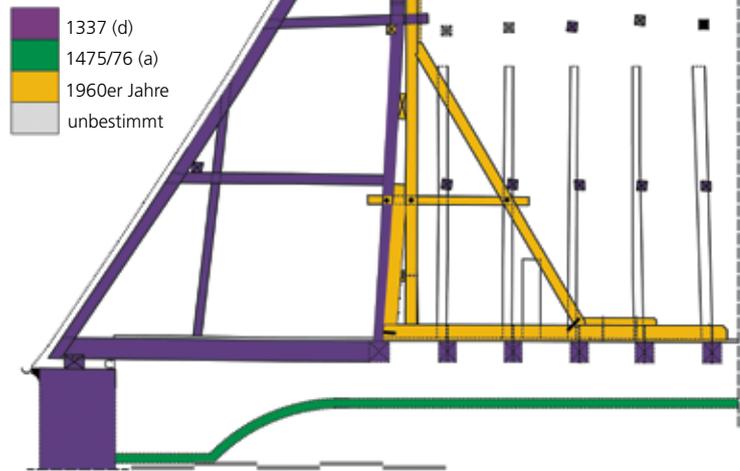
Komplexer ist das Dachwerk im Chorhaupt. Wegen der nach innen eingerückten Position des zentralen, senkrechten Dachspitzständers, des sogenannten Kaiserstiels, an dem die Gratsparren zusammenlaufen, hat der dreiseitige Walm die Form eines halben Achteckschlusses. Das im Gegensatz zum Gespärre des Langchores dreidimensional zu planende Tragwerk stellte die Zimmerleute vor große Herausforderungen. Das Dachwerk ruht auf einem Balkenrost mit mehreren Wechslern, was zu einer starken Überlastung des Deckenbalkens geführt hat, auf dem der Kai-

serstiel als zentrales Element des Walmdachwerks ruht (Abb. 4). Auf die Kehlbalken, die mit den Sparrenknechten verkämmt und mit den Haupt-sparren verblattet sind, ist ein Kranz aus miteinander verblatteten Rähmbalken gelegt, an dem die Walmsparren mit Holznägeln fixiert sind. Der Rähmkranz, die Kehlbalken im Chorhaupt und alle Sparrenknechte in Chorhaupt und Langchor sind aus Pappelholz gefertigt (Abb. 5). Dieses wenig druckfeste, oft krummwüchsige Holz wurde in Süddeutschland im Mittelalter nur vereinzelt als Bauholz eingesetzt. Es wächst im Biberacher Raum in Auen; seine Verwendung kann ein Hinweis darauf sein, dass das Dachwerk von lokalen Zimmerleuten gefertigt wurde, die die bautechnischen Neuerungen der Gotik auf eigene, kreative Weise umsetzten.

4 Bauphasenplan: Längsschnitt durchs Chorhauptdach mit eingeknicktem, unzulänglich ertüchtigtem Kaiserstiel auf gebrochenem Zerrbalken (Zustand 2020).

den Kaiserstiel aufwendig ab, ohne die Ursache seiner Schwächung, den großen Schaden am darunterliegenden, gebrochenen Zerrbalken, zu beheben (Abb. 4). Die damals eingebaute moderne Dachhaut mit Rhombusschalung ohne Dichtbahn ermöglicht bis heute eine gute Entlüftung des Dachraums und wirkt versteifend. Um die Schalung einheitlich ausrichten zu können, versah man die mittelalterlichen Sparren mit Beilattungen, weshalb an zahlreichen Stellen vorspringende Blätter und Holznägel der gotischen Dachkonstruktion abgesägt wurden.
