# Es wird wieder gebacken!

## Die Wiederbelebung des Backhausareals in Salem-Neufrach

Kira Scheuermann/Martina Goerlich

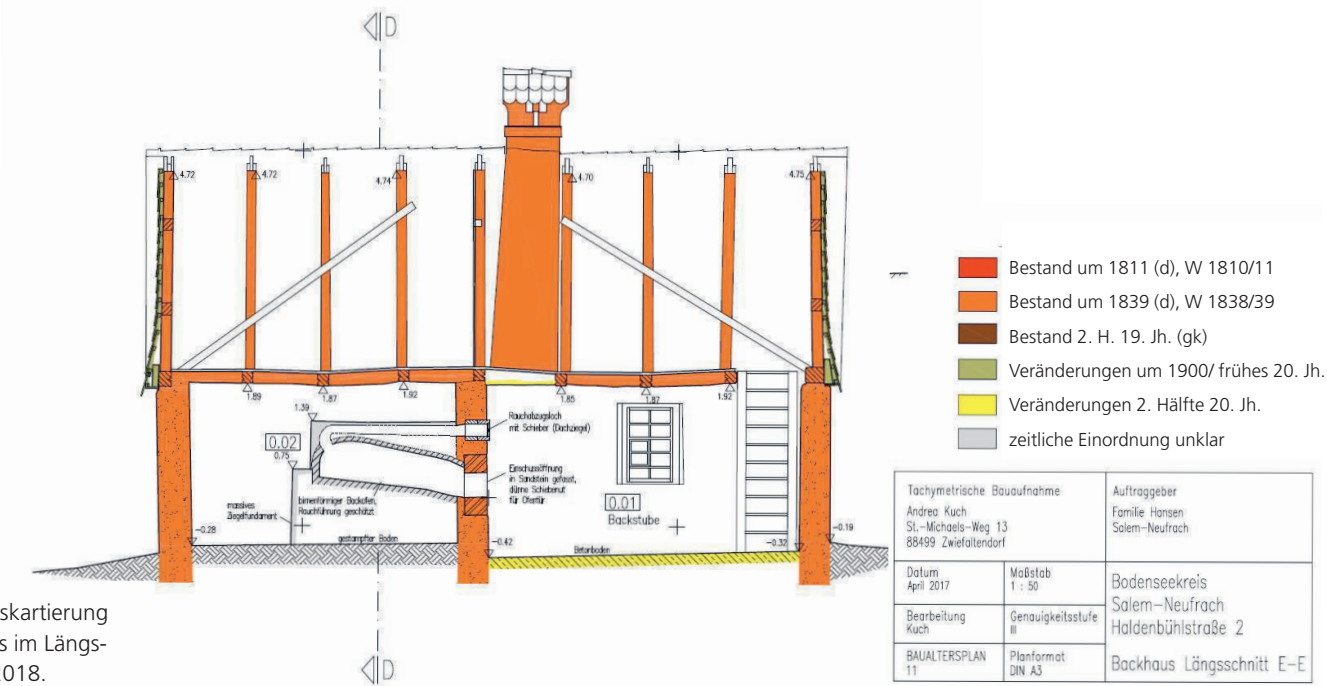
**3** Die Baualterskartierung des Backhauses im Längsschnitt, Kuch 2018.

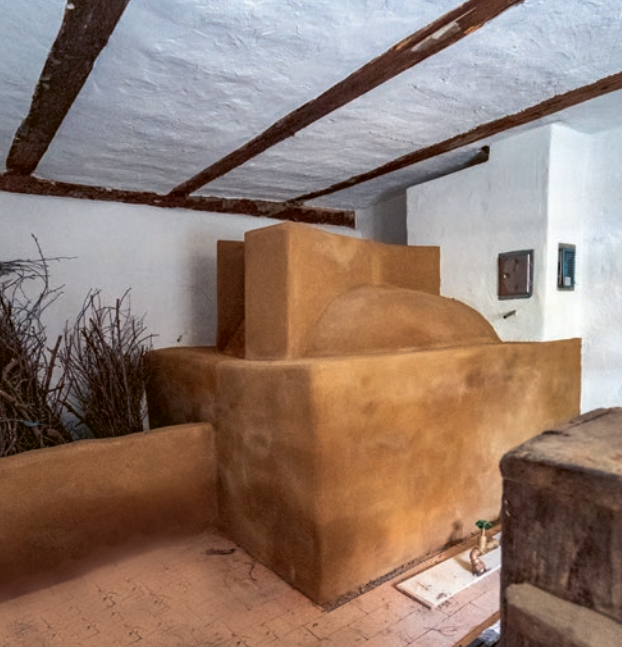
Die größte Herausforderung war der Umgang mit der technischen Ausstattung des Backhauses. Der Ofen hatte sich samt Unterbau leicht nach Norden abgesenkt. Bei einem Sturm im Juni 2019 brach die Esse, der Kamin des Backhauses, in sich zusammen. Die intakten Steine konnten zwar geborgen werden, jedoch wäre eine Inbetriebnahme des Ofens nach Wiederaufbau der Esse in alter Form und an gleicher Stelle aus Brandschutz- und Emissionsschutzgründen untersagt gewesen. Laut Bundesimmissionsschutz-

**4** Historischer Backofen und neuer Kamin im Anschluss an die Feuerungswand 2021.

verordnung (BlmSchV) muss die Mündung eines neuen Schornsteins mindestens 1 m über der Oberkante von Fenstern, Türen und Lüftungsöffnungen benachbarter Gebäude im Umkreis von 15 m liegen, um ihn in Betrieb nehmen zu können. Das bedeutete angesichts der baulichen Gegebenheiten in Neufrach, dass der Schornstein an alter Stelle wegen seiner Nähe zu einem wesentlich höheren Nachbargebäude um mindestens 3 m hätte erhöht werden müssen. Zudem war auch der offene Rauchabzug über die Deckenöffnung in der Backstube nicht mehr zulässig. Im Gespräch mit allen Beteiligten eröffneten sich dann aber doch Möglichkeiten, um den Anforderungen der BlmSchV auf denkmalverträgliche Weise zu entsprechen: Der Rauchabzug vom Ofen nach draußen erfolgt heute über einen neuen Edelstahlkamin, der um ein Sparrenfeld nach Süden versetzt durch das Dach stößt. Er schließt mit verputzter Einhausung direkt an die südliche Seite der Feuerungswand an, befindet sich somit im Ofenraum des Backhauses, so dass ihn Besuchende in der Regel nicht wahrnehmen (Abb. 4). Um das äußere Erscheinungsbild zu wahren, wurde der neue Schlot über First mit einer gemauerten Hülle in Form des alten Kaminkopfs versehen (Abb. 1). Das nun funktionslose Deckenloch in der Backstube blieb zusammen mit der alten Esse erhalten, die aus den geborgenen, bauzeitlichen und Ruß behafteten Steinen bis unterhalb der Dachhaut wiederaufgebaut werden sollte. Die Denkmalpflege trug diesen Umbau mit, weil der alte Holzofen mit einem modernen Kamin weiterhin auf herkömmliche Weise angeheizt und zum Brotbacken genutzt werden kann, wobei die Ablesbarkeit der ursprünglichen Funktionsweise mit offenem Rauchabzug gewährleistet ist (Abb. 6). Nach Einbau seiner neuen Klappe war der Ofen im Dezember 2019 fachgerecht instandgesetzt. Weil der historische Ofen aber die

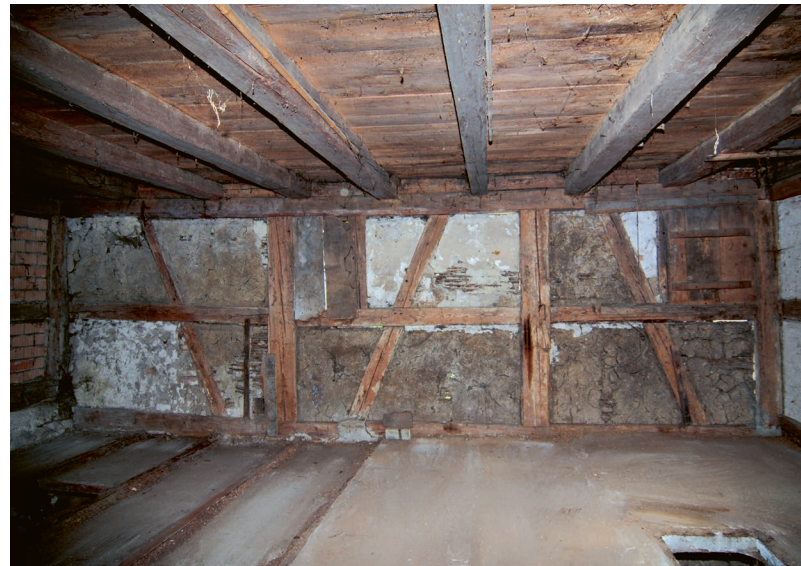
Der Speicherbau zeigte 2018 einen erheblichen Instandsetzungsbedarf. Der im Boden liegende umlaufende Schwellenkrans war durch Moderfäulepilze komplett zerstört. Das Gebäude hatte sich stark hangabwärts nach Westen geneigt, so dass die Wände gegeneinander verschoben waren. Das Fachwerk der Außenwände, insbesondere die Ostseite, wies aktiven Hausbockbefall mit entsprechenden Schäden auf. Während die meisten Gefache mit Backstein ausgemauert waren, war an der Südwand das bauzeitliche Lehm-

**6** Die Innenseite der südlichen Traufwand im Vorzustand 2018 mit überliefertem Lehmflechtwerk und Putzresten der Gefache.

flechtwerk noch komplett erhalten (Abb. 6). Es war jedoch so schadhaft, dass es im Bauverlauf an einigen Stellen in gleicher Machart und Materialität ersetzt werden musste. Die in sich verschobene Fachwerkkonstruktion musste man anheben, um die geschädigten Teile reparieren oder ersetzen zu können. Die marode Nadelholzschwelle wurde gegen eine Eichenholzschwelle ausgetauscht und der Sockel partiell neu aufge-

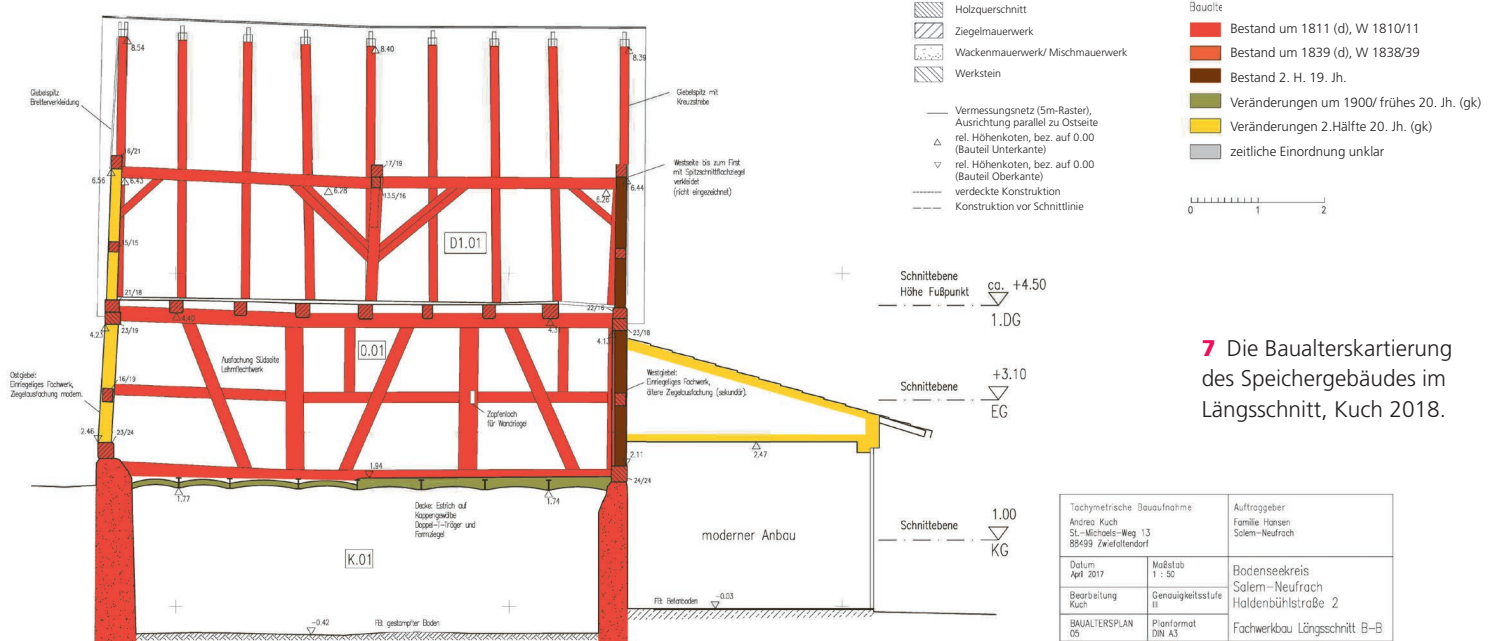
**7** Die Baualterskartierung des Speichergebäudes im Längsschnitt, Kuch 2018.

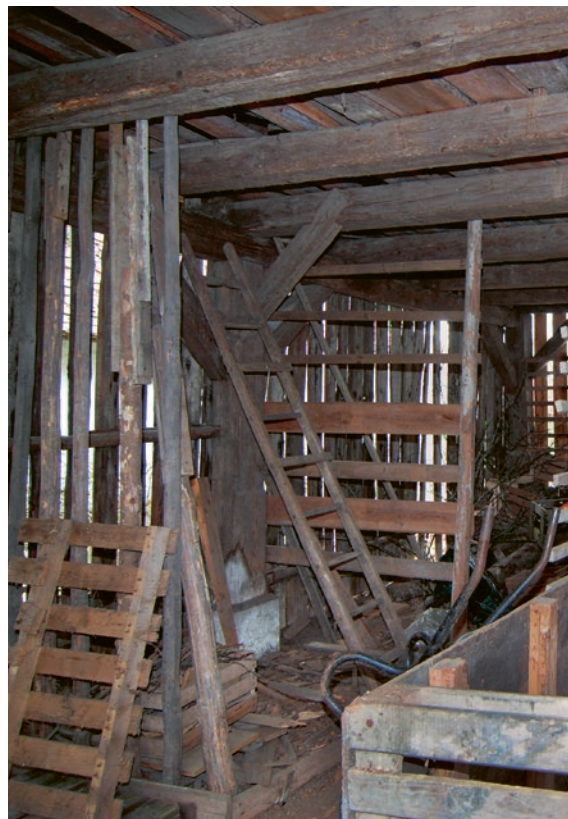
8 Im Schopf ein spannender Befund: Ständer und Deckenbalken mit verbläteten Holzverbindungen, 1867 an anderer Stelle erworben und für das Backhausareal neu aufgerichtet.

Das Holzgerüst des Schopfes besteht aus sechs kräftigen Bundständern, die für einen einfachen Schopf sehr aufwendig gearbeitet und in Quer- und Längsrichtung durch verblätete Kopfbänder ausgesteift sind (Abb. 8). Die Befunde zu mittelalterlichen Holzverbindungen weisen darauf hin, dass die Ständer, aus einem älteren Gebäude stammend, für den Bau des Schopfes wiederverwendet wurden. Die Werksteine aus Sandstein, die als Gründung der Ständer dienen, sind ebenfalls zweitverwendet, denn sie zeigen eine gekrönelte Oberflächenbearbeitung mit glattem Randschlag, was auf eine Entstehungszeit im 18. Jahrhundert schließen lässt. Es war durchaus üblich, Holzbauten, die an ihrem angestammten Platz nicht mehr gebraucht wurden, nach dem Kauf in ihre Einzelteile zu zerlegen und an einem neuen Standort wiederaufzurichten.

bei hier ausschließlich zimmermannsmäßige Reparaturen an Dach, Dielen und Verschalung nötig waren. Vor allem an Fußpunkten und Aufschieblingen wie auch im unteren Auflagerbereich der Eckständer waren Schäden festzustellen. Das Dachwerk neigte sich bereits deutlich nach Südosten, musste mit einer Seilwinde aufgerichtet und anschließend mit einem zusätzlichen Mittelständer statisch ertüchtigt werden. Die bauzeitliche Doppeldeckung mit handgestrichenen Biberschwanzziegeln war wiederzuverwenden, wogegen man den Dielenboden im Dachraum sowie die Holzverschalung der Giebel-dreiecke erneuerte. Der Holzschopf dient – wie zu seiner Bauzeit – wieder als Holzlege zum Betrieb des Backhauses. Die Befestigung der Hofflächen mit Granitpflaster, das bei der Neugestaltung der Überlinger Seepromenade ausgebaut worden war, bildete den Abschluss der baulichen Maßnahmen am Backhaus-areal.
