Denkmalpflege mit nachhaltiger Wirkung

Die Instandsetzung der Vituskapelle in Gruol (Haigerloch) in Anknüpfung an konservatorische Maßnahmen von 1926

Timo Raible

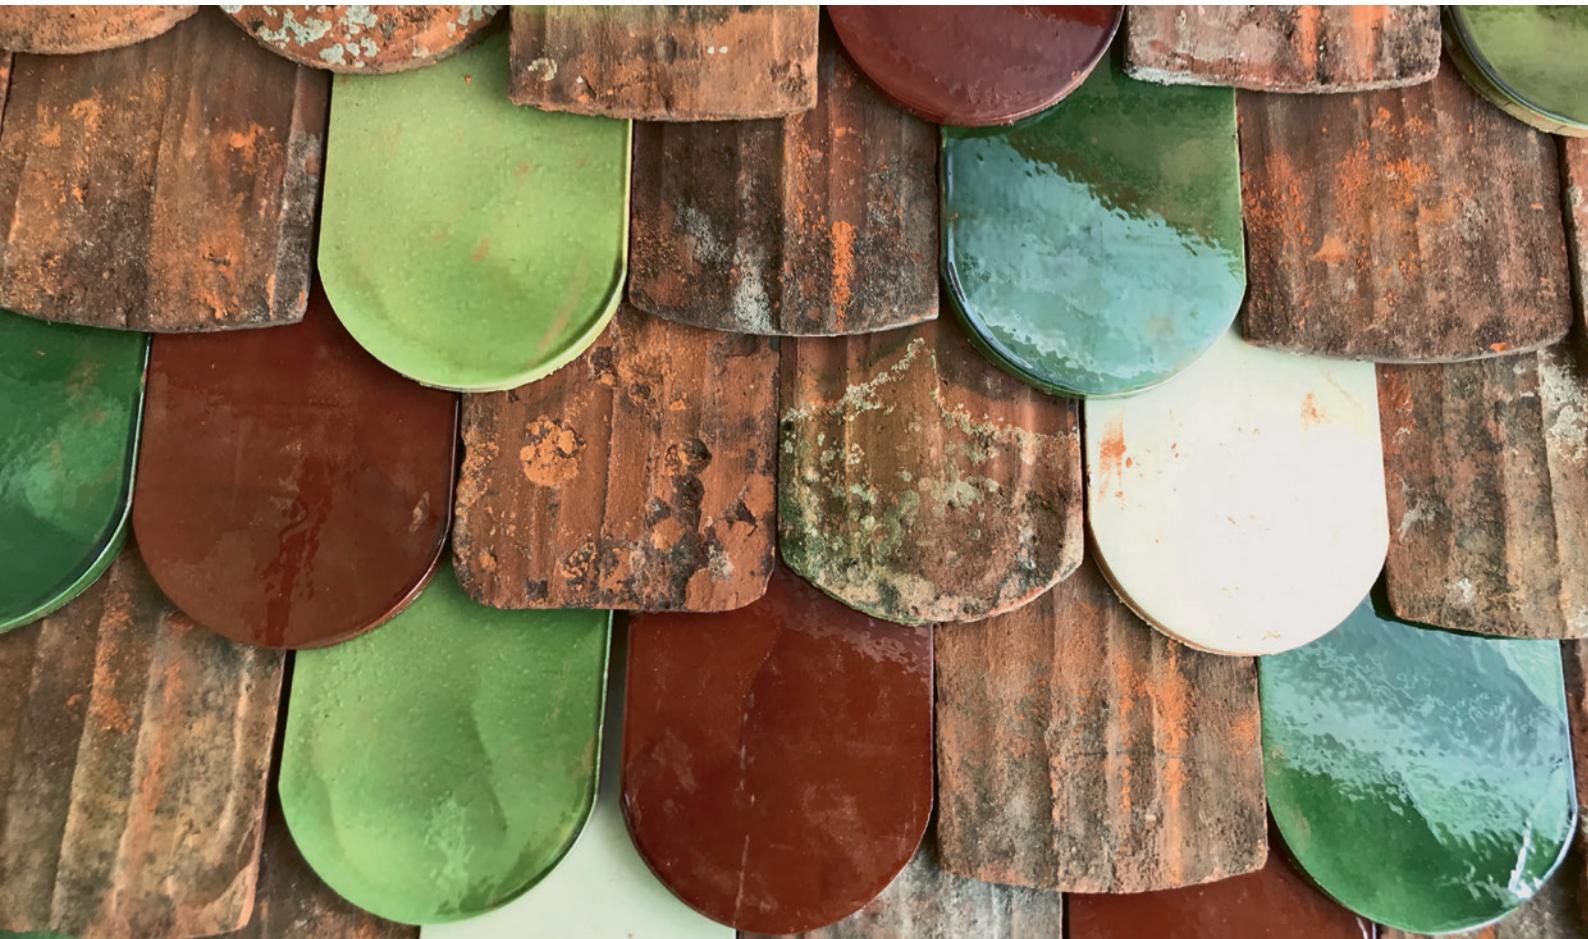
1 Dachdeckung nach der Restaurierung mit den fünf Grundfarbtönen gemäß Bestand. Vom Traubereich bis zur Turmspitze nimmt der Anteil an glasiertem Deckungsmaterial anteilig zu. Neben Flächenziegeln mussten auch Gratziegel, teilweise mit Krabbenbesatz, ergänzt werden.

Die Restaurierung orientierte sich bewusst am traditionellen Dachumschlag. Material, das nicht mehr erhaltungsfähig war, wurde in Anlehnung an die ursprüngliche Deckung gegen glasiertes Ersatzmaterial ausgetauscht (Abb. 1). Die Auswahl der Glasurfarbtöne für das Ergänzungsmaterial wie auch deren jeweilige Anteile und Verteilung folgten dem historischen Bestand.

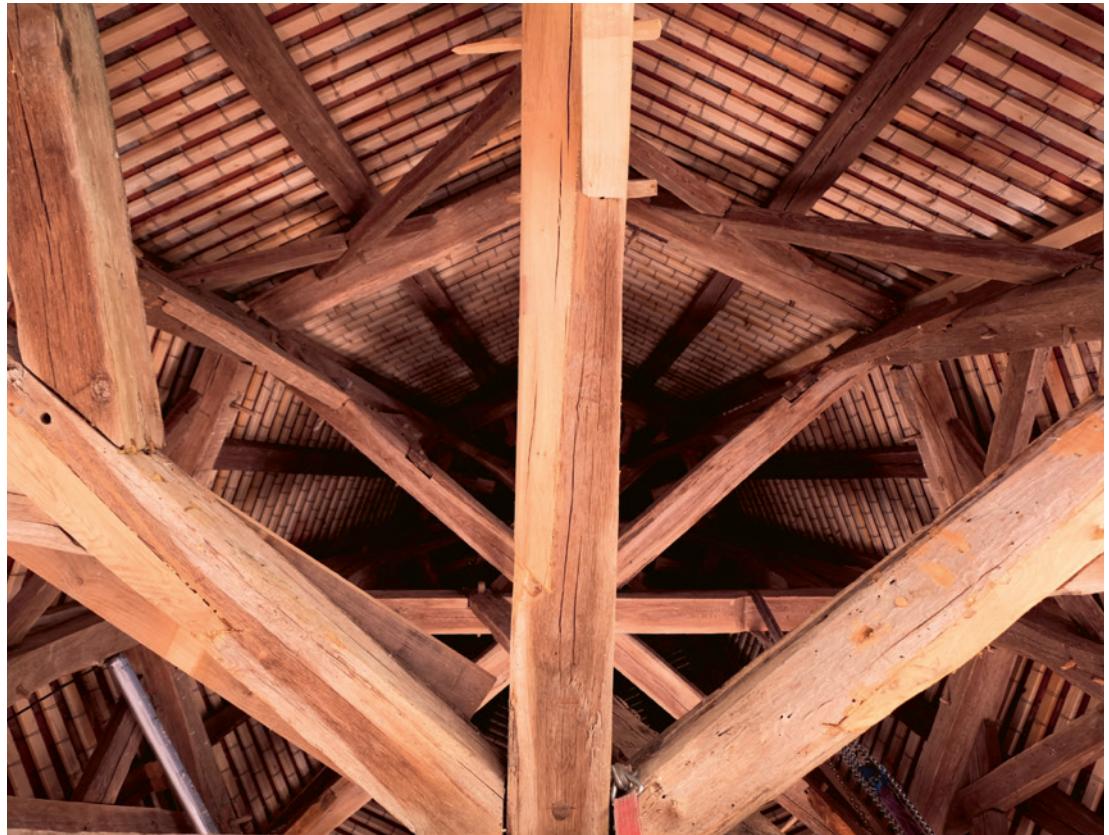
Die Umschreibung des rechteckigen Fachwerk-auf-satzes mit dem im Grundriss oktogonalen Turmhelm brachte eine markante Auskragung der Helmtraufe mit sich. Die Turmspitze neigte sich infolge der Schäden an den Fachwerkwänden und Dachfußpunkten deutlich nach Westen. Da die Tragwerksplaner nach Einrüstung und Freilegung des Fachwerks die Standsicherheit des Turmhelms als gefährdet einschätzten, war der Bau einer aufwendigen Stützkonstruktion erforderlich. Während der Sicherungsmaßnahmen war der eingeschossige Holzglockenstuhl mit seinen drei Gefachen, einem auf Leonardo da Vinci zurückgehenden, heute nur noch selten anzutreffenden Pendelstützenlager und den beiden barocken Glocken ausgelagert. Die Arbeiten an der spätmittelalterlichen Holzkonstruktion des Turmdachwerks waren wegen der engen räumlichen Verhältnisse, aber vor allem wegen der aufwendigen Knotenausbildungen anspruchsvoll und brachten besondere Erschwernisse mit sich

(Abb. 9). Hinzu kamen aus statischer Sicht unzureichende Altreparaturen mit teils nur in Brettstärke vorgeblendeten Hölzern ohne kraftschlüssigen Anschluss, die bearbeitet werden mussten. Das binderlose Kehlbalkendach über dem Langhaus, dendrochronologisch datiert auf das Jahr 1323, hatten die Zimmerleute 1926 substanzschonend instandgesetzt. Sie erhielten den Großteil der originalen Holzkonstruktion und ergänzten sie nur in geringem Umfang mit Neuholz. Die jüngsten Arbeiten beschränkten sich auf die Reparatur einiger Dachfußpunkte, die Herstellung einer wirksamen Belüftung an der Traufe sowie die Verbesserung der Längsaussteifung des aus Nadelholz abgezimmerten Dachtragwerks.

9 Blick in das aus Eichenholz abgezimmerte Dachtragwerk des Turmhelms aus dem Jahr 1463.
