Untersuchung und Restaurierung des Stapf-Epitaphs im Freiburger Münster Ein unbekanntes Meisterwerk der Gold- schmiedekunst von 1762

Rolf-Dieter Blumer/Katrin Hubert Kühne

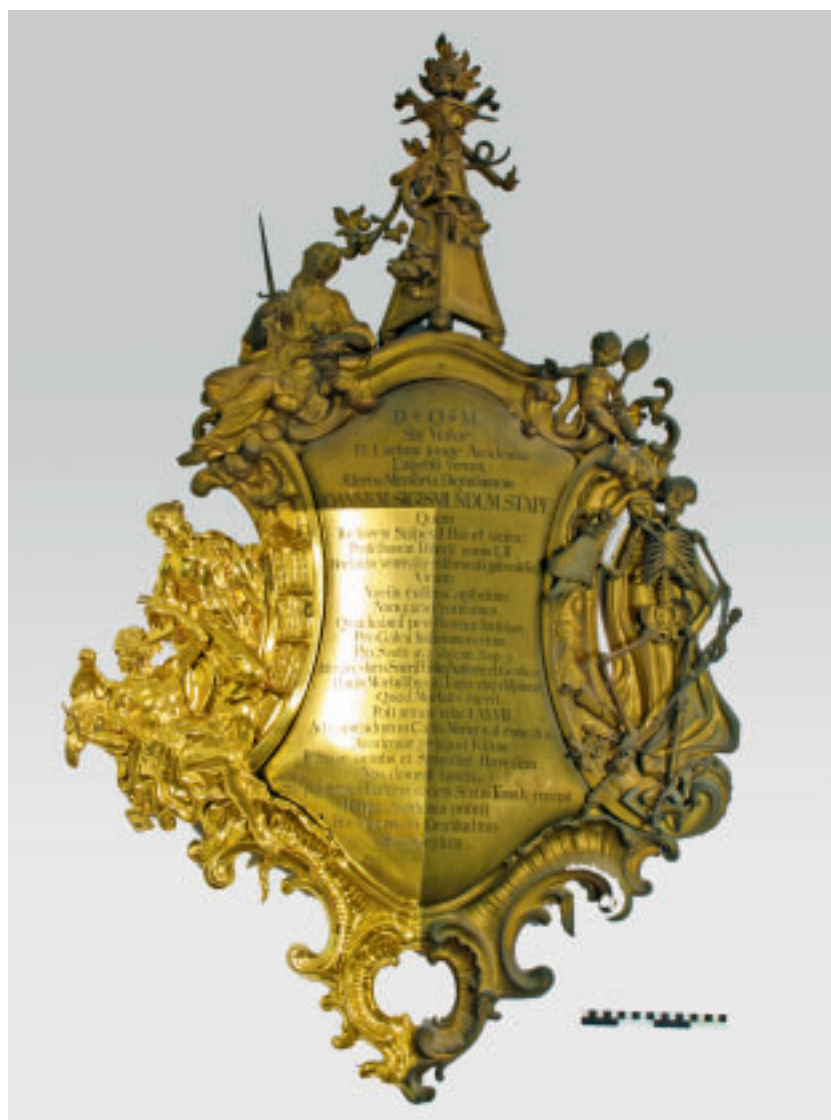
1 Das Stapf-Epitaph während der Reinigung in einem Zwischenzustand.

Zunächst wurde mit einem weichen Pinsel und einem feinen Staubgebläse der lose aufliegende Schmutz entfernt. Danach wurde mit Spirituswasser feucht vorgereinigt, um das Fett und die Rußschichten zu minimieren (Abb. 3). Für die Demontage wurden alle Schraubverbindungen zunächst kartiert, anschließend geöffnet und in einen Plan eingezeichnet. Die Schrauben wurden dabei fortlaufend durchnummeriert. Nach dem

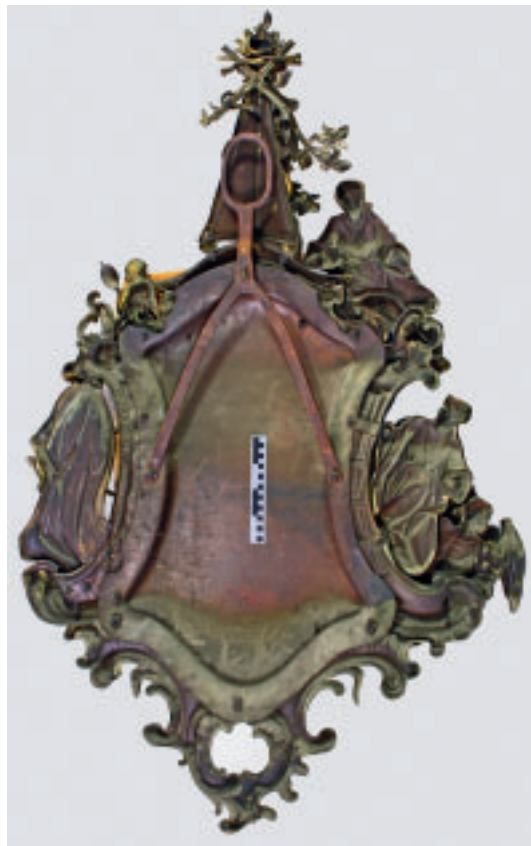
tes und gestecktes Metallgebilde (Abb. 2). In der Mitte ist eine zwischenklige schmiedeeiserne Aufhängung mit drei auf die Schrifttafel aufgelöte-

2 Das Stapf-Epitaph von der Rückseite.

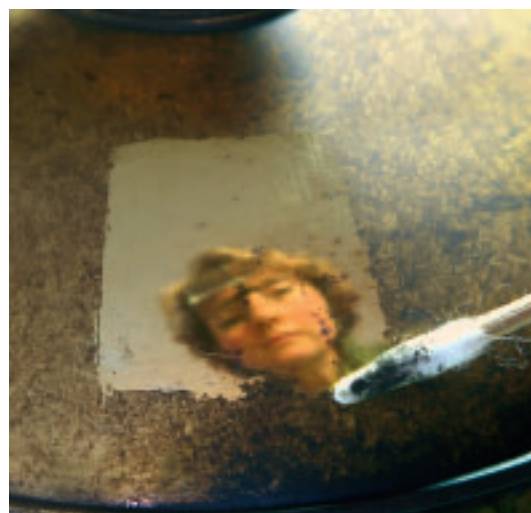
3 Restauratorin bei Abnahme der Fett- und Rußschichten im Spiegelbild des Stapf-Epitaphs.

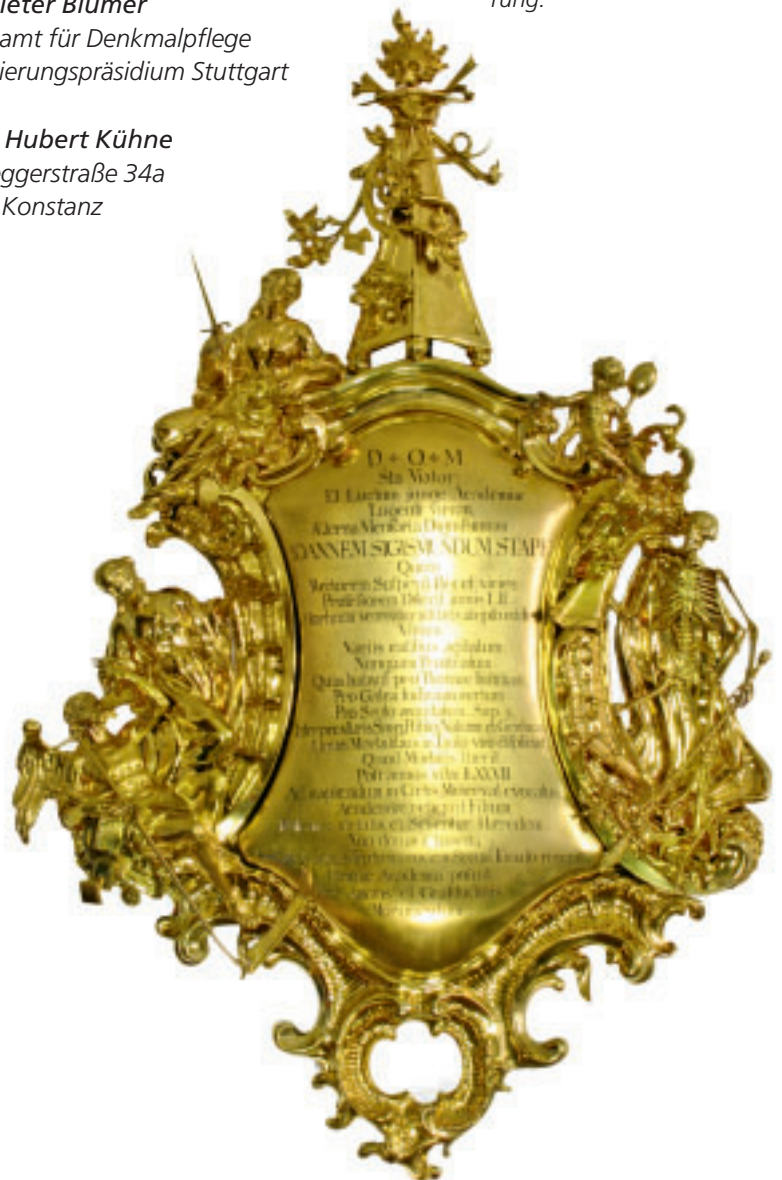
4 Das Stapf-Epitaph nach Abschluss der Restaurierung.

Zerlegen wurde die Verschmutzung auf der Feuervergoldung kleinflächig mittels Wattestäbchen und speziell hergestellten, wässrigen Reinigungsmitteln abgenommen. Die Entfernung dieser Schicht, die sich im Laufe von fast 240 Jahren an der Atmosphäre gebildet hatte, war aus konservatorischen Gründen notwendig. Das Epitaph wurde abschnittsweise in kleinen Arbeitsschritten gereinigt und jeweils mit destilliertem Wasser unverzüglich abgespült. Danach wurde mit einem Dentaldampfreinigungsgerät nachgereinigt, um so eine optimale Neutralisation der Oberflächen zu erreichen (Abb. 4). Die Patina der Kupfer- und Tombak-Oberfläche auf den Rückseiten sowie auf den Gewindestäben wurden nicht reduziert, da diese hier einen natürlichen Schutz darstellt. Die Rückseite (vgl. Abb. 2) wies keine aufgeraute Oberfläche auf, die durch Kondensationskeime zu einer beschleunigten Korrosion geführt hätten. Diese Bereiche waren entsprechend glatt und homogen. Die schmiedeeiserne Aufhängung musste nur trocken gereinigt und zum Schutz mit etwas Leinölfirnis konserviert werden.
