Hofgut – Diskothek – Event- und Tagungszentrum

Das Schicksal von „Schloss Seehälde“ in Zuzenhausen

Claudia Baer-Schneider

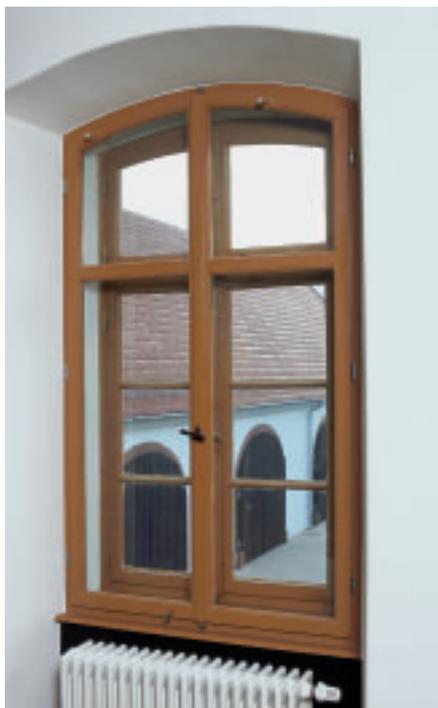
9 Instandgesetztes und zum Kastenfenster umgebautes historisches Fenster.

Daneben zeichnet sich das Herrschaftshaus durch seine große Anzahl an historischen Fenstern aus. Die Bandbreite reicht von bauzeitlichen Beispielen mit Bleisprossen und Vorreibern über Holzsprossenfenster des 19. Jahrhunderts – die barocken Rahmen beließ man beim damaligen Austausch oft in situ – bis zu Einscheiben-Exemplaren der 1960er Jahre. Weil Letztere als störend empfunden wurden und sich in schlechtem Zustand befanden, entschied man sich, sie durch neue Fenster zu ersetzen. Dabei orientierte man sich an im Schloss vorhandenen Beispielen des 19. Jahrhunderts. Die historischen Fenster erlauben durch ihre Unterschiede in Unterteilung und Beschlägen, in Mechanik und Aussehen einen Überblick über die Fensterbaukunst der Vergangenheit. Nicht zuletzt deshalb sollten sie – soweit auch immer es ihr Zustand erlaubte – erhalten bleiben. Anhand eines Fensterkatasters wurde über das geeignete Vorgehen bei der Instandsetzung und bei der energetischen Verbesserung jeweils im Einzelfall entschieden. Mal war die Aufrüstung zum Kastenfenster der beste Weg, mal der Einbau von so genannten Mini-Isolierverglasungen, mal auch der Nachbau. Um das Erscheinungsbild innen wie außen zu vereinheitlichen, erhielten abschließend alle Fenster gemäß restauratorischem Befund des 19. Jahrhunderts einen ockergelben Anstrich.

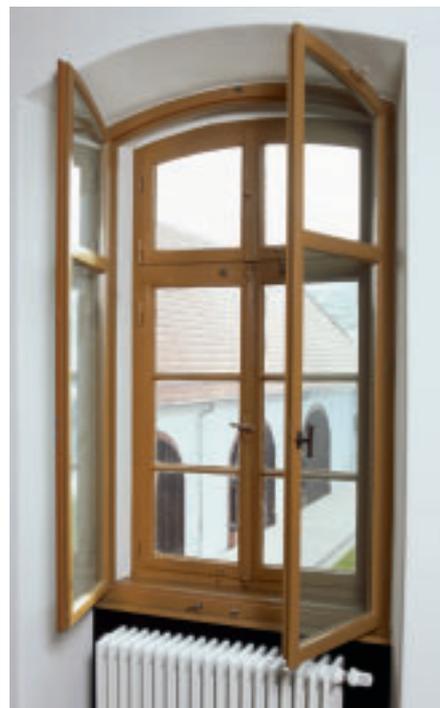
10 Instandgesetztes und zum Kastenfenster umgebautes historisches Fenster, Innenflügel geöffnet.

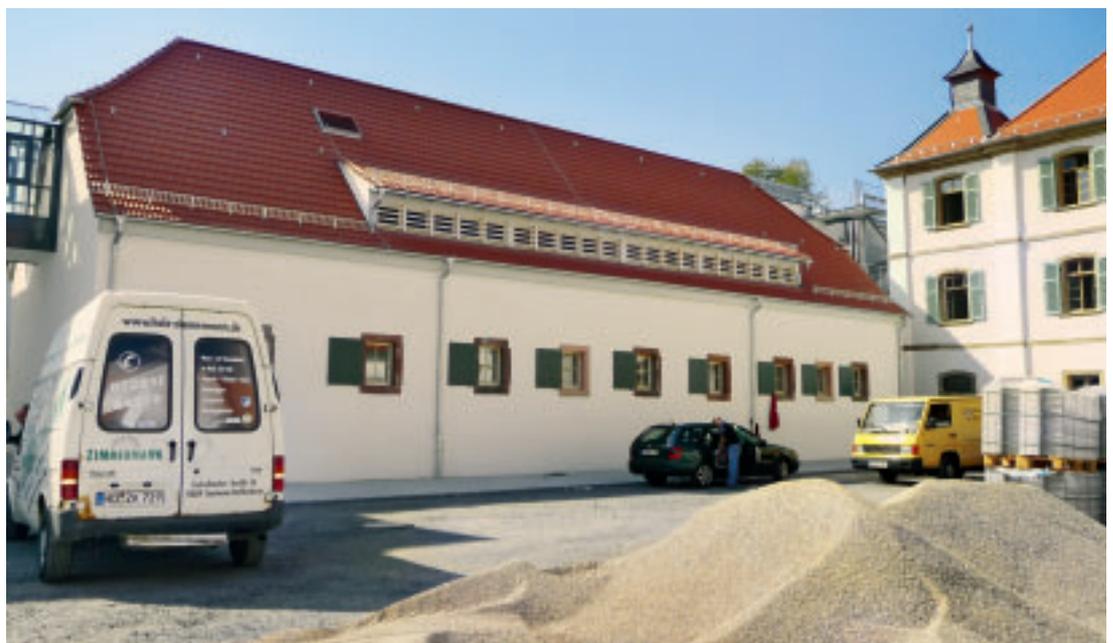
Im Inneren bereits völlig entkernt und mit neuen Einbauten aus Beton sowie großen Öffnungen an der Außenseite versehen war das ehemalige Wirtschaftsgebäude an der Westkante des Komplexes, das zuletzt als Bauhof der Gemeinde fungierte. Es wurde saniert und mit Rücksicht auf die verbleibende historische Substanz zu modernen Büros umgebaut. Um den Charakter des ehemals landwirtschaftlichen Gebäudes möglichst wenig zu beeinträchtigen, belichtete man das Dachgeschoss durch ein niedriges Gaubenband mit Holzlamellen vor den Fensteröffnungen.

11 Das umgebaute Wirtschaftsgebäude während der Sanierung.
