Wie steht es um die evangelische Albanuskirche in Aich?

Messtechnische Baubeobachtungen und Verformungsanalyse

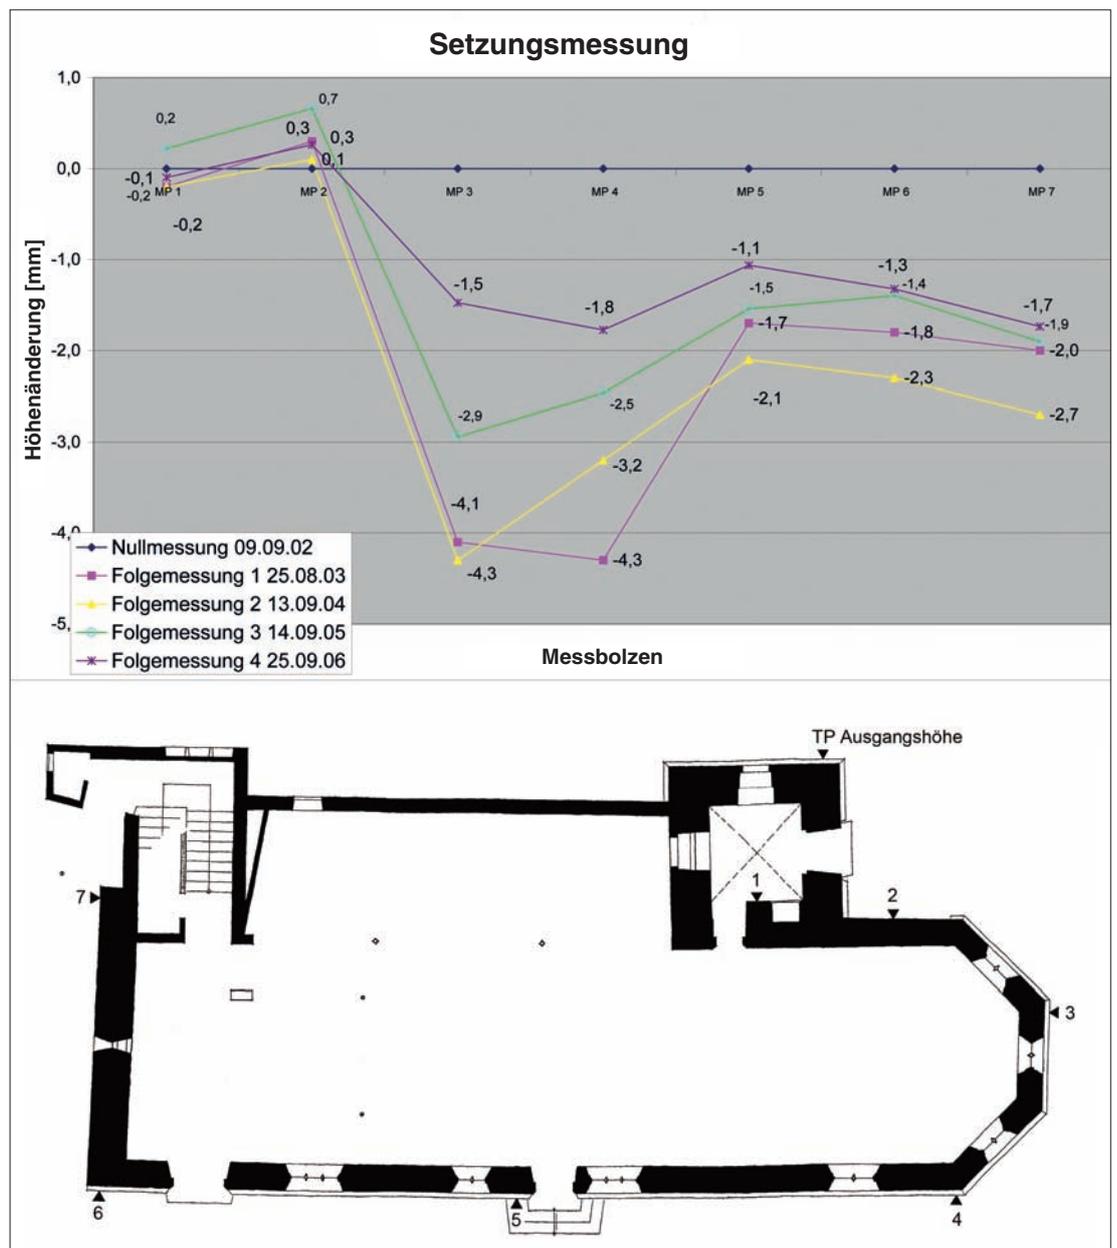
Die nächsten Folgebeobachtungen im September 2004 und 2005 bestätigten die Prognose: Zwar hatte sich 2004 der Riss über dem nordöstlichen Chorfenster um weitere 2 mm vergrößert, jedoch blieben die Setzungswerte gegenüber dem Vorjahr nahezu unverändert. 2005 gab es bei den Rissen im Chorbereich keine weiteren Verände-

rungen. Erstaunlich war die Entwicklung der Höhen an der kritischen Süd- und Ostseite: Die in den Vorjahren festgestellten Setzungen bildeten sich wieder zurück, an den kritischen Punkten am Chorpolygon um ca. 1,5 mm und an der Süd- und Westseite des Schiffes um ca. 0,5 mm. Hervorgehoben durch die Setzungen an der Kirchensüdseite hatte sich der Turm zwischen Mai 2003 und September 2004 bis zu 3 mm nach Süden geneigt; 2005 betrug der Wert nur noch 2 mm gegenüber der Basisbeobachtung.

Eine vierte Folgemessung im September 2006 bestätigte den Trend des Vorjahres: Die starken Setzungen im Jahr 2003 bildeten sich im südöstlichen Bereich der Kirche erneut bis zu 1,5 mm zu-

1 a+b Setzungsdiagramm mit Differenzwerten von 2003 bis 2006 gegenüber der Basisbeobachtung von 2002, Lage der Punkte im Grundriss.

rück. Gegenüber der Basismessung von 2002 scheinen sich die Setzungswerte der Ost-, West- und Südseite im Vergleich zu den Punkten am Turm und der Chornordseite zwischen 1 und 2 mm einzupendeln. Da die Risse wiederum unverändert blieben, wurde festgestellt, dass sich die Situation insgesamt stabilisiert hatte. Leider wurden bei der Außenrenovierung die Beobachtungspunkte für die Turmneigung entfernt. Sie mussten neu gesetzt und eingemessen werden, sodass erst nach der nächsten Folgemessung, die nun nach zwei Jahren stattfinden soll, neue Ergebnisse vorliegen.

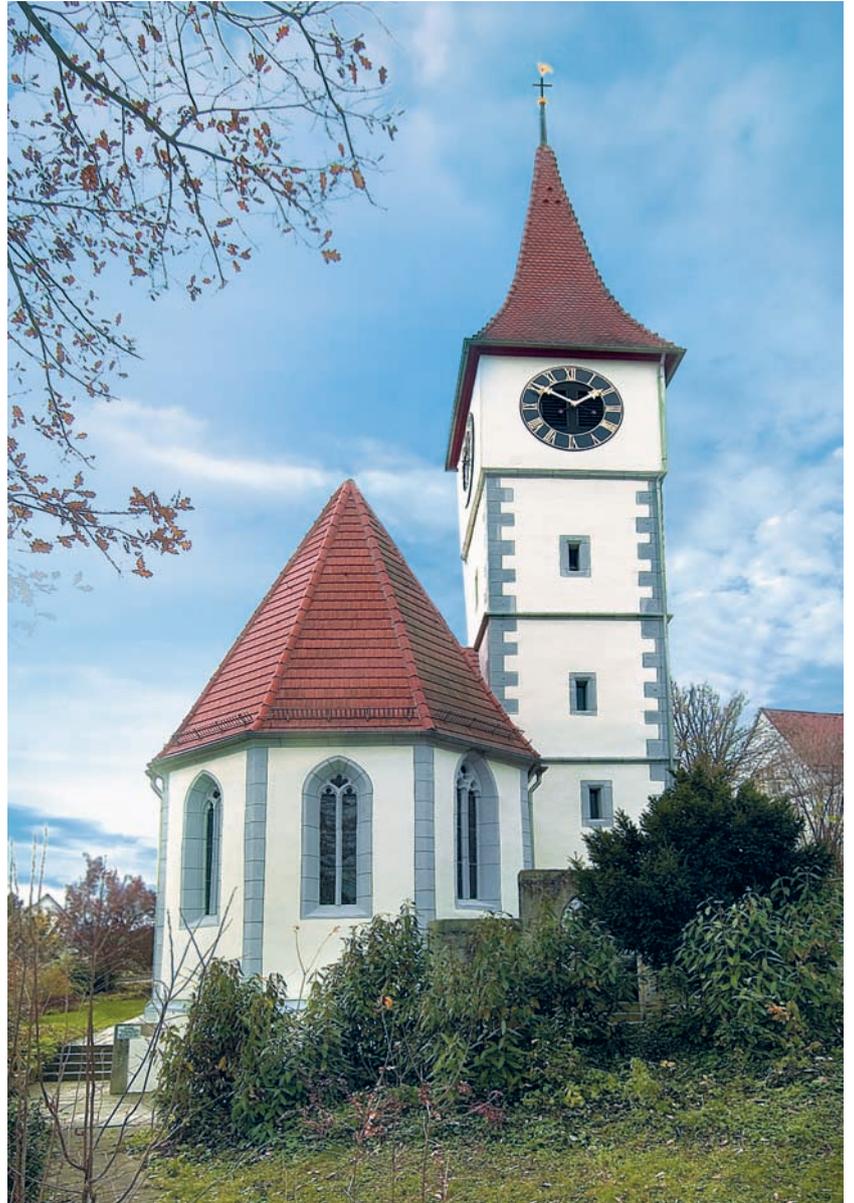
2 Die Kirche von Osten nach der Außenrenovierung, November 2006.

Aufgrund der Ergebnisse der letzten beiden Folgebeobachtungen beschloss die Bauherrschaft 2006, die notwendige Außenrenovierung durchzuführen und die Unterfangung der Fundamente erneut zurückzustellen (Abb.2).
