# Ortstermin

## Das Haus der Sammlung Domnick in Nürtingen, Oberensinger Höhe

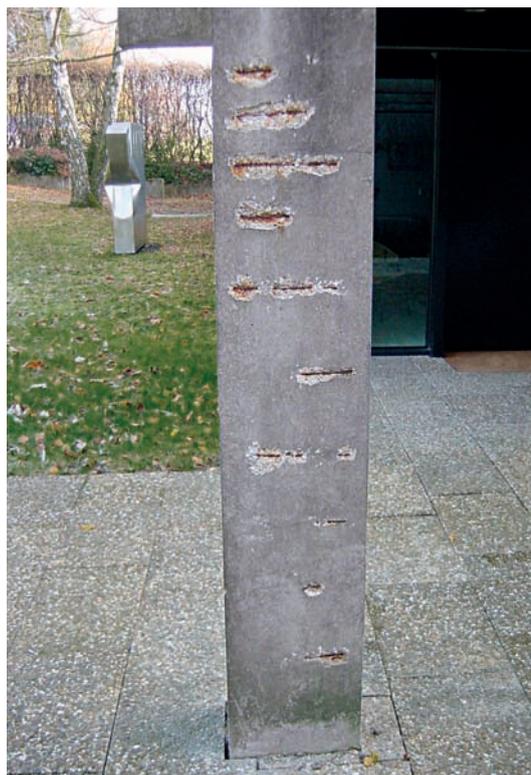
wurde vor Ort und per Hand hergestellt. Durch ungleichmäßige Rüttelung bei der Verdichtung des Betons entstanden Lufteinschlüsse, so genannte Lunker, und Kiesnester. Ebenso ließ sich an manchen Stellen der eingehängten Platten eine durchhängende Bewehrung nachweisen, sodass die Betonüberdeckung in diesen Bereichen von Anfang an statt der üblichen 25–30 mm nur 6 mm dünn war. Durch Eindringen von Feuchtigkeit korrodierte die Bewehrung an einigen Stellen, und die Betonüberdeckung platzte ab. Beim Abklopfen der Oberfläche wurden zusätzlich Hohlstellen erkennbar.

1 Säule im Eingangsbereich mit Schadstellen während der Sanierung.

Ein Hauptteil der Sanierung bestand darin, die Schadstellen im Beton zu schließen. Dafür musste der korrodierte Stahl freigelegt, entrostet und mit einem Mineralrostschutz bestrichen werden. Fehlstellen wurden Schicht für Schicht mit einem Füll- und Flächenspachtel verfüllt. Die Restrukturierung der ergänzten und ausgebesserten Flächen des Sichtbetons erfolgte durch Bretter, Schwämme und Profilierungswalzen.

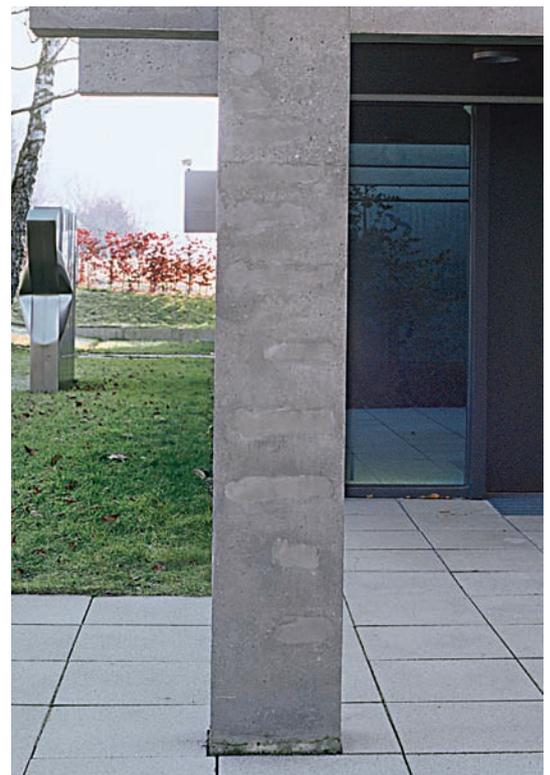
2 Säule im Eingangsbereich mit Schadstellen nach der Sanierung.

Um die gesamte Fassade zusätzlich zu schützen, insbesondere vor erneuter Feuchteinwirkung, wurde abschließend eine Lasur mit Pigmentierung aufgebracht. Auch dafür fand eine Bemusterung statt, bei der man unterschiedliche Varianten der Lasur (verdünnt/unverdünnt; mit/ohne Pigmentierung; einfacher/doppelter Auftrag) ausprobierte. Die Wahl fiel auf eine feinsandige Schlämmlasur mit Pigmentierung, die den besten Schutz vor erneutem mikrobiologischem Befall bot, ohne den strukturierten Untergrund zu überdecken.
