Die Esslinger Burgstaffel

Bauforschung als Basis für ein Sanierungskonzept

Burghard Lohrum

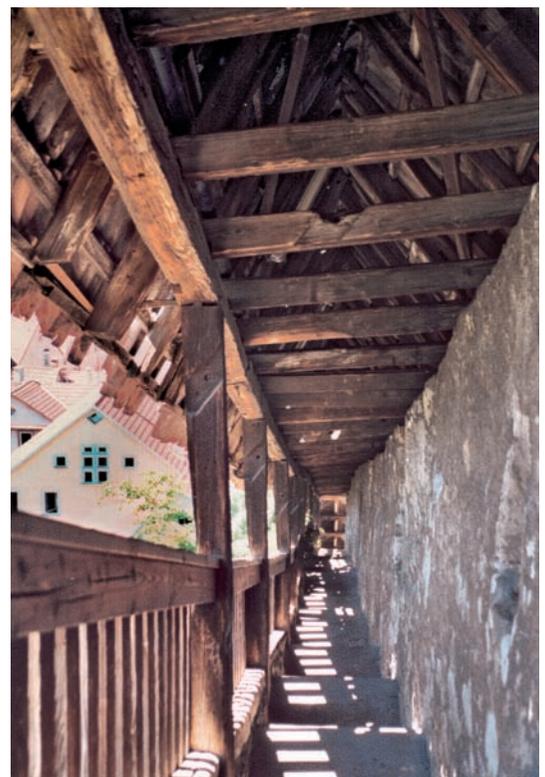
3 Blick in den Wehrgang der Burgstaffel. Auf dem von den Gerüstständern getragenen Rähmholz und der Massivwand ist das Dachwerk abgezimmert.

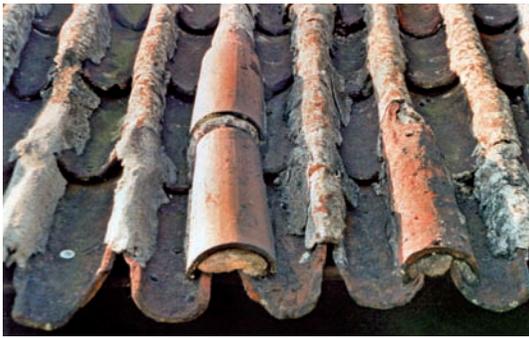
4 Detail der Hohlziegeleindeckung mit den verschiedenen Arten der Fugenabdeckung. Bei der Variante mit der Ziegelabdeckung wurden neben nachgemachten Nonnenziegeln auch alte Mönchziegel verwendet.

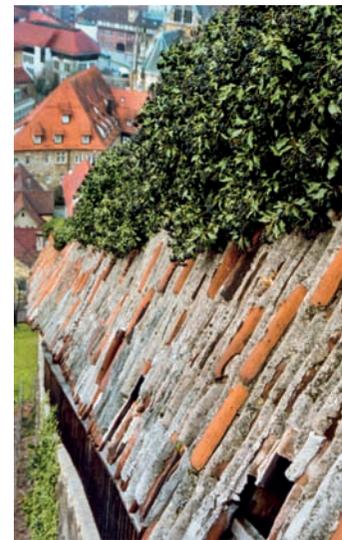
Die reparaturbedürftige Dachhaut dieser Wehrgänge stellt eine Gefahr für die zur Burg aufsteigenden Besucher und die anliegenden Nutzer der Burgweinberge dar. Doch auch das Bauwerk selbst leidet unter den Lücken im Dach und dem sich ungehindert ausbreitenden und die Ziegeldeckung durchwuchernden Efeubewuchs. Gründe für die Frage, in welchem Umfang und nach welchen Kriterien die eingetretenen Schäden behoben und wie sie für die weitere Zukunft vermieden werden können, gab es also viele.

5 Dachfläche der Burgstafel mit dem überwuchernden Efeu. Im Vordergrund eine Ziegel-lücke im Traufbereich.

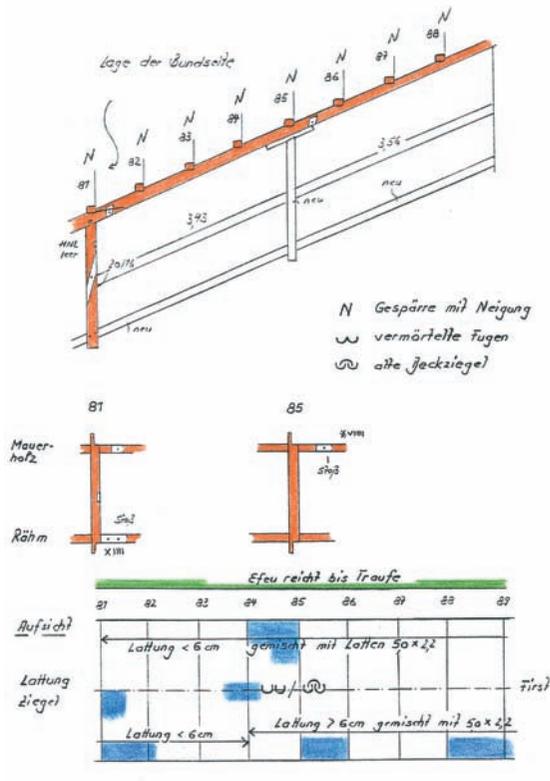
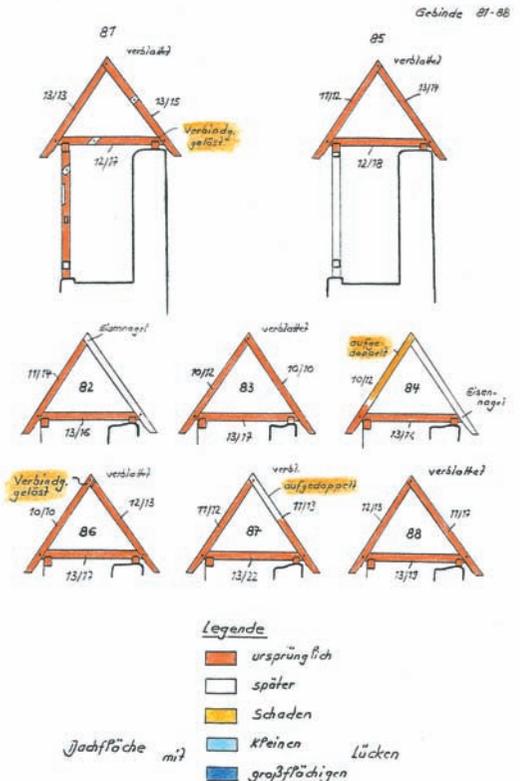
Bei der durchgeführten Schadenskartierung wurden am Holzwerk des Wehrganges keine gravierenden Schäden aufgenommen (Abb. 6). Von insgesamt 128 Sparrenpaaren weisen jedoch 90 Gebinde starke Schiefstellungen auf, wogegen die senkrecht stehenden Sparrenpaare das Ergebnis früherer Reparaturen, verbunden mit partiellen Dachhauertenerungen sind. Im Zusammenhang mit den eingetretenen Neigungen erfolgte in der Regel ein Verrutschen der Dachbalken aus der Kammvertiefung. Dies wirkte sich auf die Standicherheit nachteilig aus, worauf man zu einem späteren Zeitpunkt mit dem Einbau der heute anzutreffenden Längssicherung reagierte. Auswechslungen von ganzen Hölzern oder Holzteilen, die Aktivierungen gelöster Verbindungen oder die An-

6 Bestands- und Schadensdokumentation am Holzwerk und der Dachhaut. Ausschnitt zwischen den Gebinden 81 und 88.

Anders verhält es sich bei der Schadensbewertung der durch die verschiedenen Verformungen welligen und in sich verwobenen Dachhaut. Bei einer Gesamtfläche von ca. 515 qm sind ca. 70 als undicht zu bezeichnen. Die sich aus vielen Einzelflächen zusammensetzende Zahl erscheint auf den ersten Blick niedrig, berücksichtigt aber nicht, dass sie sich, infolge der notwendigen Ausbesserungen an den Randzonen, deutlich erhöhen kann. Auch die Beseitigung des Efeubewuchses birgt ein hohes Risiko für weitere Flächenverluste. Erschwerend für eine genauere Einschätzung des zu erwartenden Ziegelverlustes kommt hinzu, in welcher Art und Weise die lokale Zugänglichkeit geregelt werden kann. So sind große Bereiche der Dachflächen von außen weder einsehbar noch erreichbar. Dieses Problem ist nicht neu und hat schon in der Vergangenheit entweder zu einem großflächigen Ziegelaustausch oder zu unzureichenden Flickwerken geführt. Eine weitere Komponente bei der Beurteilung des Ziegelbestandes ist in diesem Zusammenhang der Zustand der Dachlatten. Zum Teil gebrochen oder durch die Last der Ziegel abgerutscht, ist zu befürchten, dass ihr partielle Erneuerung zu weiteren Verlusten an der Dacheindeckung führen wird. Genauere Aussagen zum Zustand der Latten waren zwar für Teilbereiche möglich, eine genauere Ein-

schätzung bedingt zumindest die partielle Entfernung der Ziegeleindeckung. Im Vergleich zum Holzwerk gestaltete sich das Schadensbild der Dachdeckung somit weitaus komplexer und führte zu dem Schluss, dass wohl weit mehr als die Hälfte der 515 qm großen Dachhaut zu ersetzen sein wird.

bringung von Verstärkungen halten sich in Grenzen. Unter der Einhaltung eines in dieser Hinsicht nur auf das absolut Notwendigste ausgelegten Maßnahmenkataloges wird der Verlust weiterer Altsubstanz durch die Sanierung weniger als 5 Prozent betragen.

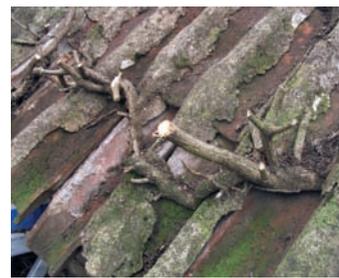
7 Außenansicht der Dachfläche. Der Efeu ist bis auf die starken, die Ziegeldeckung durchdringenden Triebe entfernt.

Die erste Bewährungsprobe hatte das aufzustellende Gerüst zu bestehen. Es musste die sichere Annäherung an den sich auf der Dachfläche ausbreiteten und durch die Ziegelfugen wuchern den Efeu ermöglichen. Nachdem es stand, konnte über dem Dach liegend, in geduldiger Kleinarbeit das Rankenwerk zerschnitten und entfernt werden (Abb.7). Gleiches geschah unter der Dachhaut, wobei kleinste Reste der Ranken in den Fugen verblieben. Insgesamt verliefen die Arbeiten erfolgreicher als erwartet und richteten an der Dachhaut keine weiteren Schäden an.

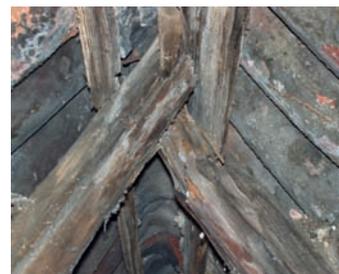
8a Einer der typischen Schadenspunkte am Holzwerk. Der Sparrenkopf ist verfault und gebrochen (unten).
