Das ehemalige Zisterzienserinnenkloster Seligental in Osterburken-Schlierstadt (Neckar-Odenwald-Kreis)

Doch ein Fall für die Denkmalpflege!

Claudia Baer-Schneider / Claudia Mohn

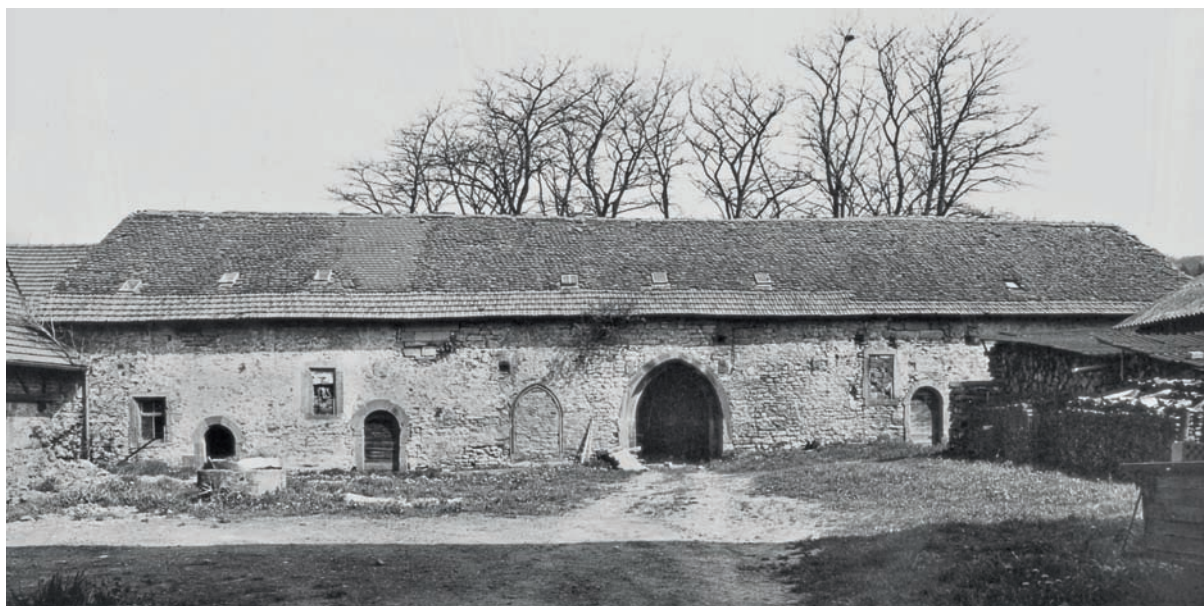
5 Hofansicht des Ostflügels vor der Sanierung (Aufnahme 1995).

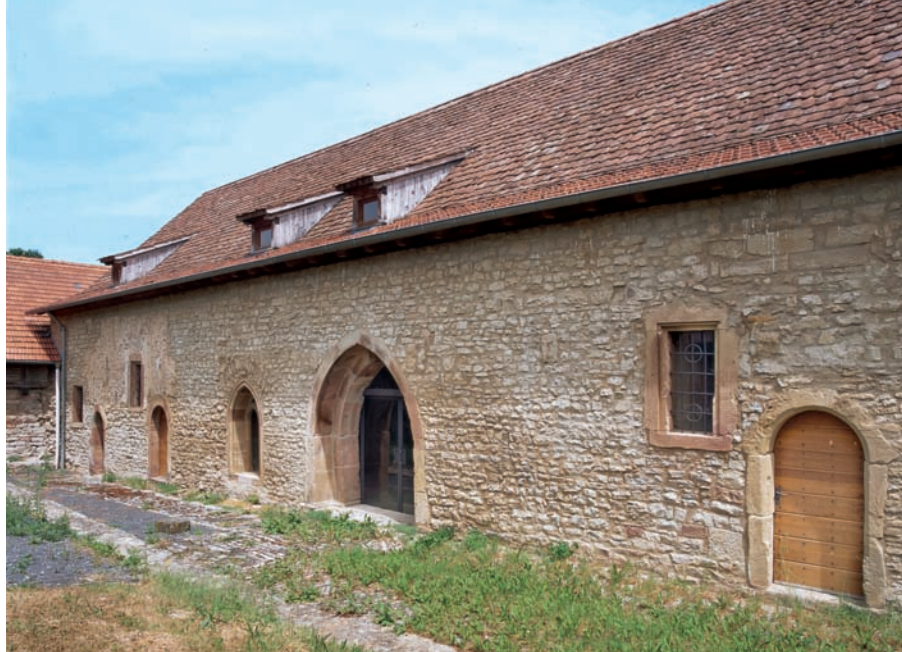
6 Ostflügel des Klosters, aktuelle Aufnahme.

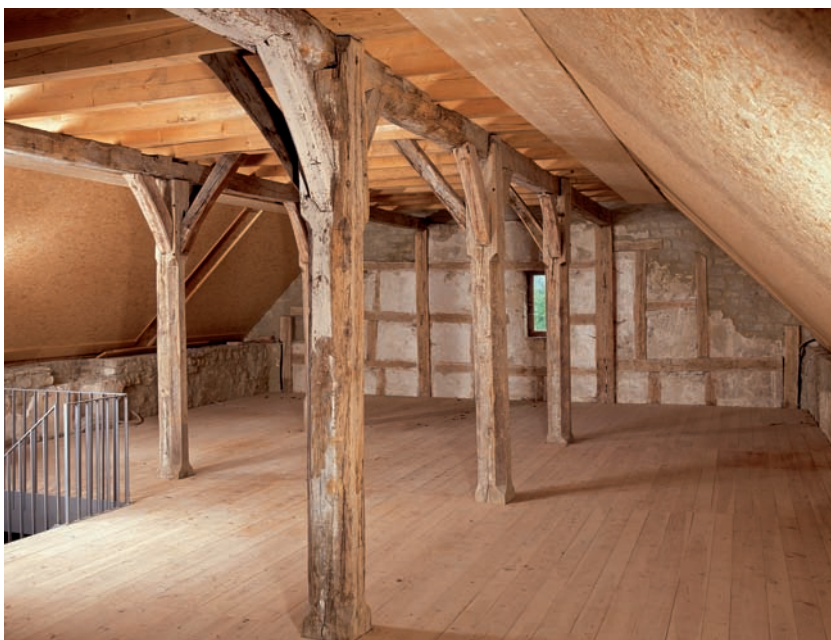
10 Obergeschoss des Ostflügels, ehemaliges Dormitorium (Schlafsaal). Aufnahme 1995 vor Beginn der Sanierung.

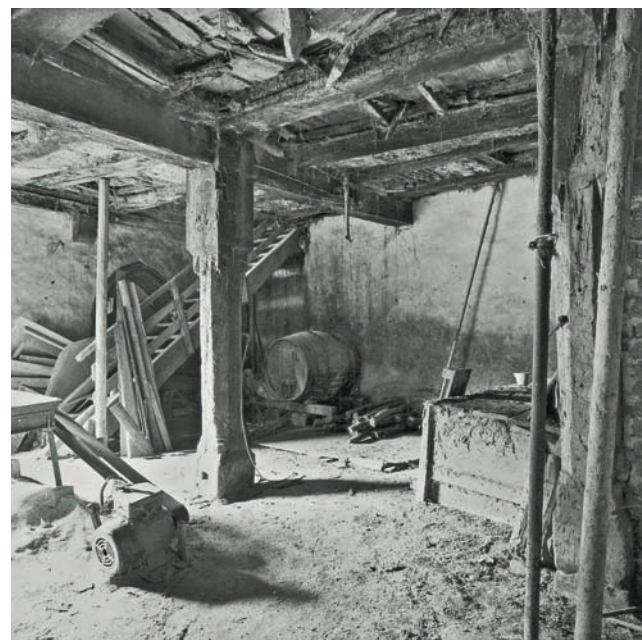
11 Erdgeschoss des Ostflügels, vermutlich der Kapitelsaal. Aufnahme 1995 vor Beginn der Sanierung.
