Wasser auf unsere Mühle ...

Konservierung, Restaurierung und Reaktivierung der „Oberen Mühle“ in Überlingen-Goldbach am Bodensee

Kornelius Götz

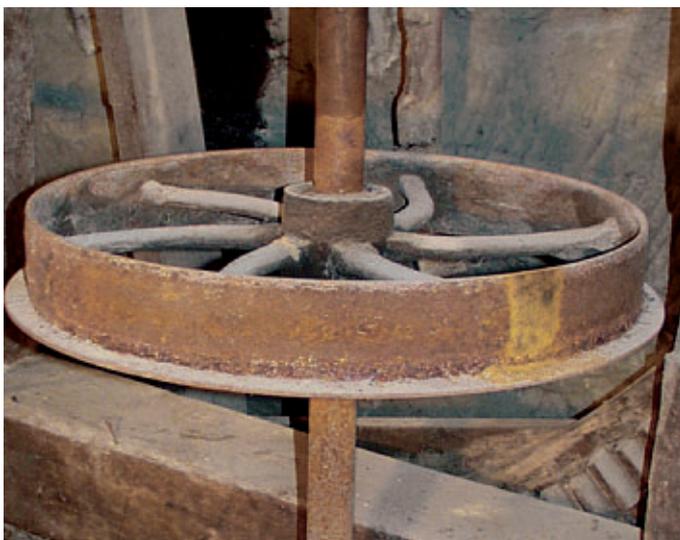
4 Ursprünglich blanke Stahloberfläche einer Transmissionsscheibe vor der Konservierung.

Zunächst waren alle lose in und auf den Maschi-
nen liegenden Schmutzablagerungen in Hand-
arbeit aufzunehmen und zu entfernen. Diese Erst-
reinigung führte der Förderverein durch. Danach
begann ein Restaurator für technisches Kulturgut
mit seiner Arbeit. Alle Außen- und Innenflächen
der Maschinen wurden, soweit zugänglich, mit
dem Staubsauger gereinigt. Teilweise musste die
Korrosion im Niederdruckstrahlverfahren und mit
einem schonenden Spezialreinigungsgranulat mit
einer Härte von ca. 8 Mohs (Härteskala für Mi-
nerale) abgenommen werden. Ehemals blanke
Stahloberflächen wurden mit einem Schleifvlies
schonend überarbeitet. Bei allen übrigen Stahl-
oberflächen entfernte man nur die lose auflie-
genden Korrosionsschichten. Zur Konservierung
erhielten die Stahloberflächen abschließend ein
Korrosionsschutzwachs.

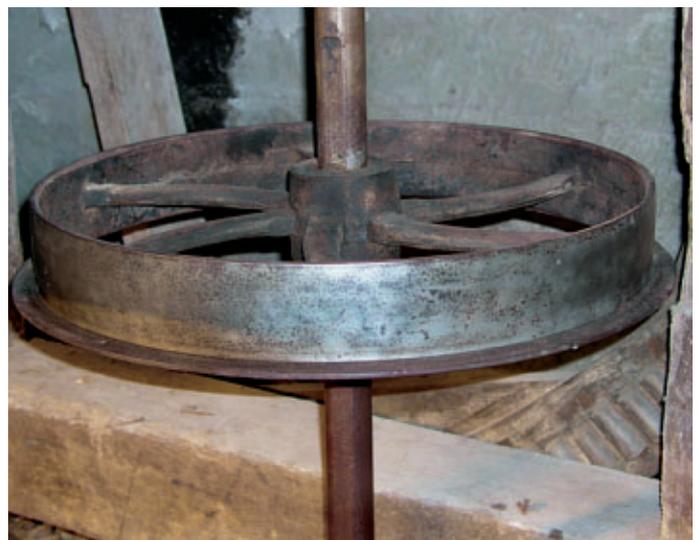
5 Ursprünglich blanke Stahloberfläche einer Transmissionsscheibe nach der Konservierung. Sie wurde im Niederdruckstrahlverfahren entrostet und mit OKS 2100 konserviert, einem Korrosionsschutzfilm auf Wachsbasis.

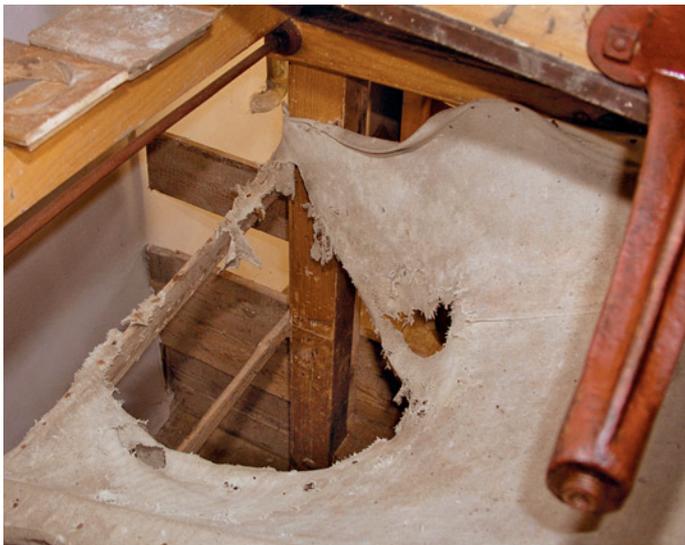
6 Das Auffangtuch an der Gerbmaschine vor der Restaurierung.

In Ausnahmefällen wurde rekonstruiert und er-
gänzt, so etwa am Champagnergang (der Mahl-
stein besteht aus einem Naturstein aus der
Champagne), dessen Zarge und Schüttelschuh
durch Holzergänzungen gesichert werden muss-
ten, weil beide durch Insektenfraß stark geschä-
digt waren. An der Gerbmaschine wurde das be-
schädigte Auffangtuch durch Hinterlegen eines

Leintuches mit doppelseitigem Bügelband fixiert.
Insgesamt stellten diese Arbeiten jedoch nur ei-
nen geringen Teil der Gesamtmaßnahme dar.

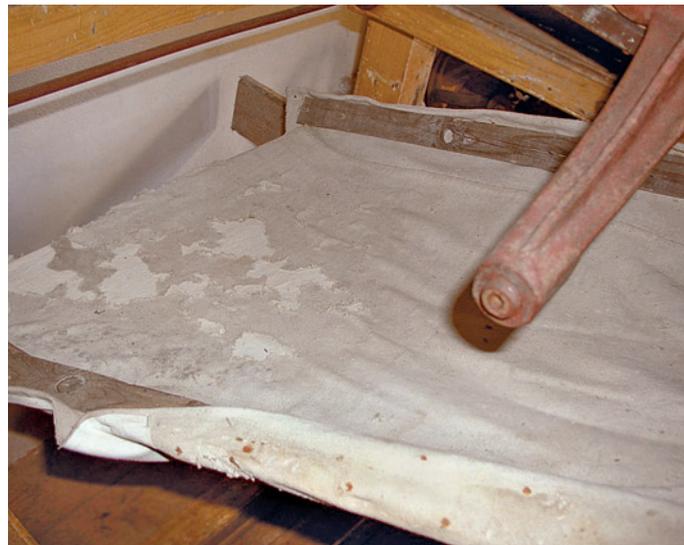
7 Das Auffangtuch an der Gerbmaschine nach der Restaurierung.

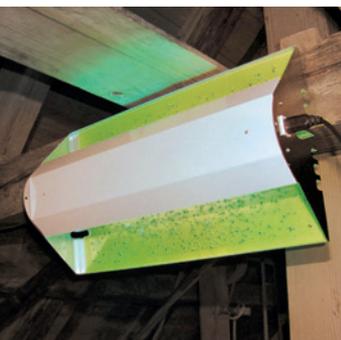
8 Gut besuchte elektri-
sche Lichtfalle (FlyTec 40)
im Dachgeschoss. Insges-
amt wurden drei Fallen
installiert, für jedes Stock-
werk eine.

Für das Monitoring hat man folgende Schritte festgelegt: Jährlich zwischen Mai und August werden in der Flug- und Paarungszeit von Anobien die verdächtigen Hölzer beobachtet. Dank gezieltem Abkleben befallener Hölzer durch Japanpapier mit Klucel können frische Bohrlöcher von alten unterschieden werden, da der schlüpfende Käfer in der aufgeklebten „Tapete“ (Japanpapier) ein deutliches Loch hinterlässt. So lassen sich Oberflächen sicher und langfristig überwachen und müssen nur bei tatsächlichem Befall behandelt werden. Elektrische Lichtfallen mit wechselbarer Klebefläche werden zur Feststellung von ausfliegenden Käfern genutzt. Außerdem wird jeder Käfer, der so „auf den Leim geht“, vom weiteren Vermehrungszyklus ausgeschlossen, und seine Gattung/Art kann zuverlässig bestimmt werden.

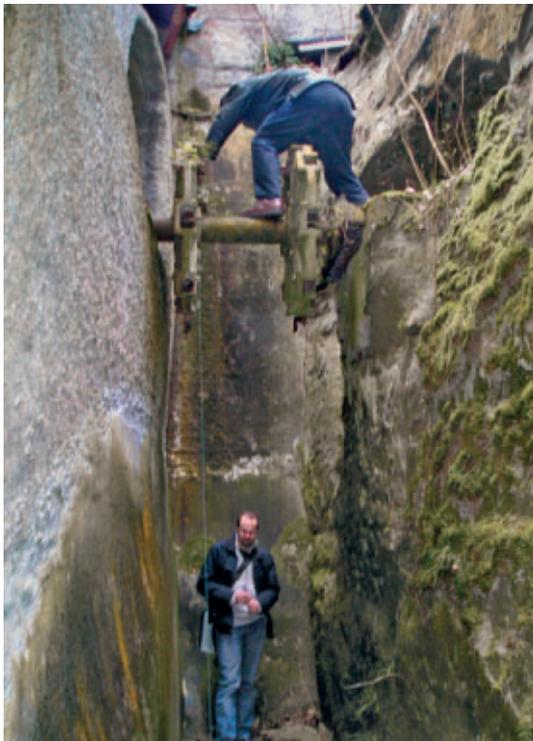
Die Überreste des Wellbaums (die Wasserradwelle), das Auflager der Wasserrinne und die Radstube ließen auf einen Durchmesser der abgegangenen Holzkonstruktion des Mühlrads von 5,7 m schließen. Die lichte Weite der Wasserzellen und damit die „Breite“ des Rades ergaben sich aus dem Abstand der Armsterne auf dem Wellbaum. Den restlichen Maßen lagen die Erfahrungen des beauftragten Mühlenbauers zugrunde. Damit steht der Mühle eine Leistung von rund 3 kW zur Verfügung, wenn eine Wassermenge von 46 l pro Sekunde fließt. Für den der-

9 Zustand vor Beginn der Rekonstruktion des Mühlrades. Der Mühlenbauer Andreas Düntzsch prüft mit dem Senklot die Einbausituation der Armsterne.

Da nach Verlust der hölzernen Konstruktionsteile des Wasserrades genauere Hinweise auf die ursprüngliche Bauart fehlten, schlug der Mühlenbauer eine Teilrekonstruktion vor, die auch bei unregelmäßigem Demonstrationsbetrieb für eine lange Lebenserwartung des Rades sorgt. Der Radkranz und die Zellen wurden aus Stahlblech in der Werkstatt des Mühlenbauers in acht Segmenten vorgefertigt und vor Ort im Radhaus der Mühle auf die 16 Radarme montiert. Diese bestehen traditionell aus unbehandeltem Lärchenholz. Radarme aus Stahlprofilen kamen nicht in Frage, da bei den alten gusseisernen Armsternen des Wellbaums wegen deren Sprödigkeit akute Bruchgefahr bestanden hätte. Ausschlaggebend für diese Konstruktion gegenüber einer ursprünglich vielleicht reinen Holzbauweise war der beabsichtigte periodische Demonstrationsbetrieb. Dieser ermöglicht keine permanente Befuchtung des Rades, was wiederum eine unabdingbare Voraussetzung für die lange Lebensdauer eines Holzrades ist.

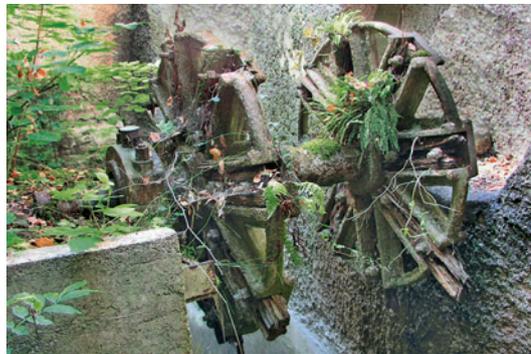
10 Wellbaum und Armsterne im Vorzustand.

Das Triebwerk der Mühle war noch weitgehend in dem Zustand, in dem es vor reichlich vierzig Jahren außer Betrieb gesetzt worden war. Die Drehfähigkeit des Wellbaumes war nach Schmierung der beiden Lager wieder gegeben, obwohl der Wellbaum in den Lagerschalen bis zu 3 cm seines Durchmesser durch den jahrzehntelangen Mühlenbetrieb eingebüßt hatte. Da aber die massiven Gusslager trotz dieses gravierenden Schadens noch genügend Material für weitere Betriebsjahre vorhalten, wurde von weiteren Instandsetzungsmaßnahmen abgesehen. Eine wesentliche Ursache für den starken Abrieb von Lager und Welle ist in dem zu Sand

Der Plan, die Armsterne vollständig bis auf die Eisenoberfläche abzustrahlen und danach neu zu streichen, wurde ebenfalls fallen gelassen und auch die Entfernung der jahrzehntealten Kalkschichten konnte unterbleiben. Rost war weder am Wellbaum noch an den Armsternen in gefährlichem Umfang vorhanden, sodass Korrosionsschutz als Argument für eine Behandlung entfiel. Diese Entscheidung wurde durch das Ergebnis der Schliiffuntersuchung einer Probe vom Wellbaum unterstützt: Sie lieferte eindeutig Gusseisen als Material. Gusseisen ist aufgrund des hohen Kohlenstoffanteils relativ beständig gegen atmosphärische Korrosion. Die Materialanalyse wurde freundlicherweise vom Deutschen Bergbau-Museum Bochum übernommen.

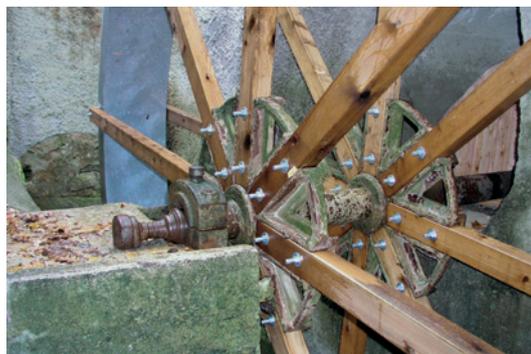
11 Armsterne mit rekonstruierten Armen aus Lärchenholz.

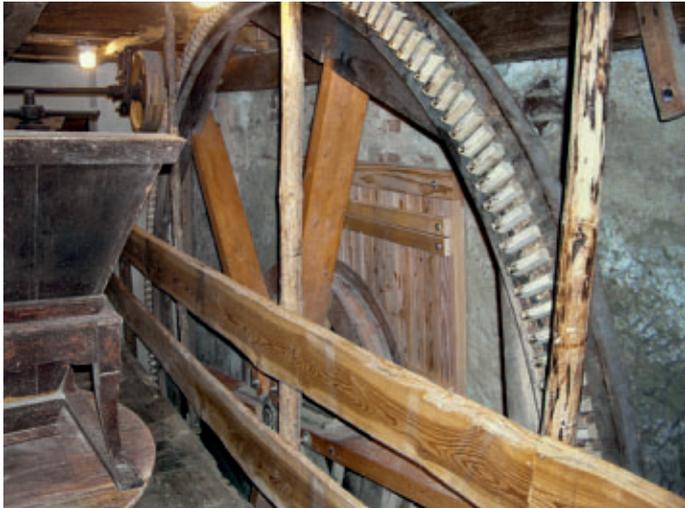
12 Das Kammrad nach der Restaurierung.

Die Reaktivierung des Treibwerks bedeutete, dass auch die zentrale Kraftübertragung durch Kamm- und Königsrad sowie die Transmissionswellen, Lager und Zahnräder der ursprünglichen Antriebstechnik wieder gangbar gemacht werden konnten. Hierzu waren das Auswechseln der sechs Arme des Kammrades (überträgt im Mühlenraum die Kraft des Wasserrads auf die Maschinen) erforderlich sowie eine komplette Bestückung von Kamm- und Königsrad (horizontales Rad, greift in das Kammrad) mit neuen Zähnen aus Weißbuchenholz – typische Verschleißteile einer Mühle. Damit war der Leerlaufbetrieb wieder gewährleistet. In einem weiteren Schritt ließen sich zentrale Maschinen der Mühle in Gang setzen: ein Mahlgang, ein Elevator (Gurtbecherwerk zum vertikalen Transport des Getreides) und der Plansichter (trennt/siebt das Mahlgut in Bestandteile unterschiedlicher Dichte). Anlässlich des Tages des offenen Denkmals 2007 konnte die Öffentlichkeit sich ein Bild vom erfolgreichen Abschluss der Mühlensanierung machen.

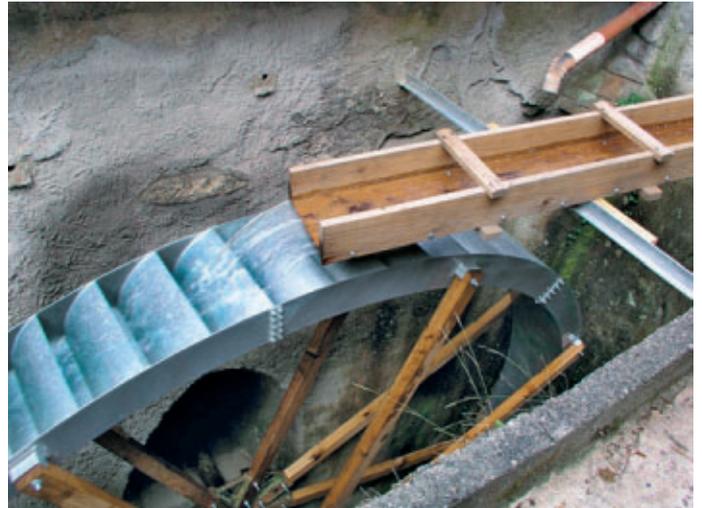
13 Wasser marsch! Das rekonstruierte Wasserrad in der „Oberen Mühle“ in Goldbach.
