Wenn die Turmuhr fünf vor zwölf schlägt! Die Hausschwammbekämpfung in der Pfarrkirche St. Katharina in Wolfegg (Landkreis Ravensburg)

Anne-Christin Schöne

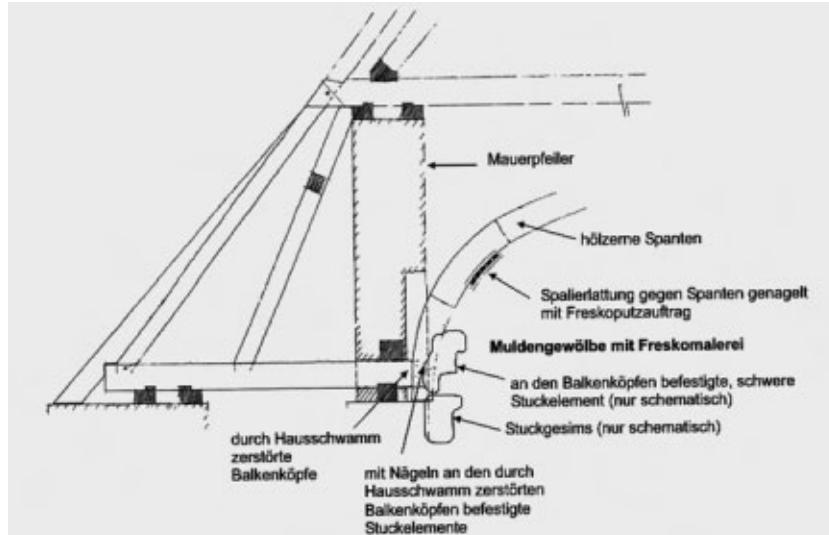
Während die Spannen der Deckenkonstruktion über dem Kirchenschiff zwischen den Wandpfeilern an den Stichbalken befestigt sind, binden sie im Bereich der Wandpfeiler in diese ein. Über dem Kirchenschiff erhebt sich das dreigeschossige Dachwerk auf den bis über den Gewölbescheitel reichenden Wandpfeilern (Abb.5).

Als besonders problematisch erwies sich der Befall der in den Wandpfeilern eingemauerten Mauerlatte und der Stichbalkenköpfe, an denen die vollplastischen, lebensgroßen Engelsköpfe der bemalten Stuckdecke mit Nägeln hängen. Ebenso prekär stellte sich der Schwammbefall der Spannen und Kuppellattung in diesem Bereich dar. Sämtliche Bauteile waren unzugänglich beziehungsweise standen in Verbindung mit der freskal bemalten und stuckierten Decke über

5 Schematischer Schnitt durch den Dachstuhl, nördlicher Bereich. Plandarstellung Statikbüro Dr. Schütz, Memmingen, mit Ergänzungen von P. Volkmer.

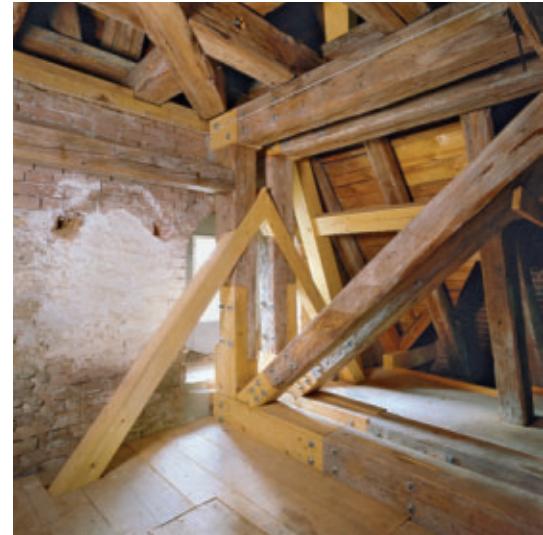
6 Dachstuhl nach Südosten mit Reparaturen.

Wandpfeiler einbinden beziehungsweise von Mauerwerk umschlossen werden; Metallträger und Hölzer wurden durch Schlitzbleche und Verschraubungen miteinander verbunden. Freiliegende und geschädigte Konstruktionsteile konnten zimmermannsmäßig Holz in Holz repariert werden (Abb. 6). Zur Freilegung der Gewölbespanten und -lattungen im Bereich der Gewölbefußpunkte musste von einem speziell für diese Problembaustelle entwickelten Gerüst über dem Gewölbe des Kirchenschiffs sorgsam der Putz (die so genannte Bockshaut) Schicht für Schicht abgetragen werden. Dennoch wäre es nicht möglich gewesen, die geschädigten Hölzer vollständig zu ersetzen, ohne erhebliche Verluste der von unten angetragenen Putzschicht mit dem Deckenfresko in Kauf zu nehmen. So wurde nur im Gewölbefußpunkt die befallene Lattung erneuert und die Zwischenräume mit einer Bindeschicht aus einem speziell hierfür zusammengestellten Mörtel verfüllt, um eine stabile Verbindung zwischen Deckenputz und Lattung herzustellen. Wo erforderlich, wurde die Lattung mit kleinen Metallwinkeln an den Spanten fixiert (Abb. 7). Im Bereich zwischen Pfeilern und Gewölbekonstruktion, dort wo keine Bindung von alten und neuen Lattungen zur Tragkonstruktion geschaffen werden konnte, musste V2A Gittergewebe als Trägermaterial für den Kalk-Gipsverguss eingebracht werden. Die Stuckelemente konnten mit Gewindestangen im Mauerwerk der Pfeiler gesichert werden. Teilweise mussten auch die Spanten zurückgeschnitten und mit Metallschuhen in die Wandpfeiler rückverankert werden (Abb. 8). Der verbleibende Teil der Spanten und Latten wie auch die anderen Holzbauteile wurden mit einem gesetzlich zugelassenen Schwammsperr- und Holzschutzmittel chemisch behandelt. Nach Abschluss der statischen Sicherung im Dachraum wurden der Putz des Deckengewölbes und die wertvollen Malereien von unten gesichert. Besonders störende Übermalungen früherer Restaurierungen wurden abgenommen. Außerdem fand eine Reinigung der Oberflächen der Decke statt (Abb. 9, 10). Grund hierfür war die vom aktiven Befall mit Schimmelpilzen ausgehende Gefahr der Zersetzung der Malschicht. Ein nicht unerheblich die Wirkung beeinträchtigendes und die Malerei schädigendes Phänomen stellte dabei die partiell starke Verschmutzung durch Fliegenkot dar.

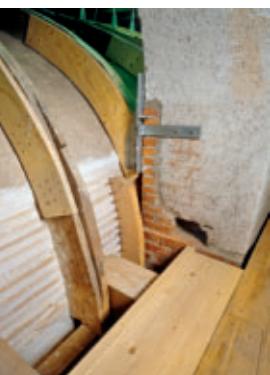
7 Dachraum, Blick auf das Schiffsgewölbe und den zweiten Wandpfeiler nach Südwesten.

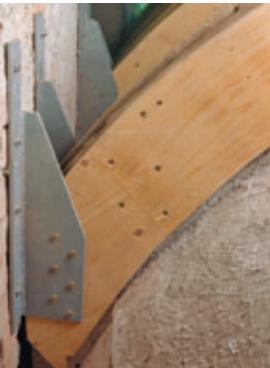
8 Dachraum, Blick auf die zurückgeschnittenen und mit Metallschuhen an den Wandpfeilern befestigten Schiffsgewölbespanten.

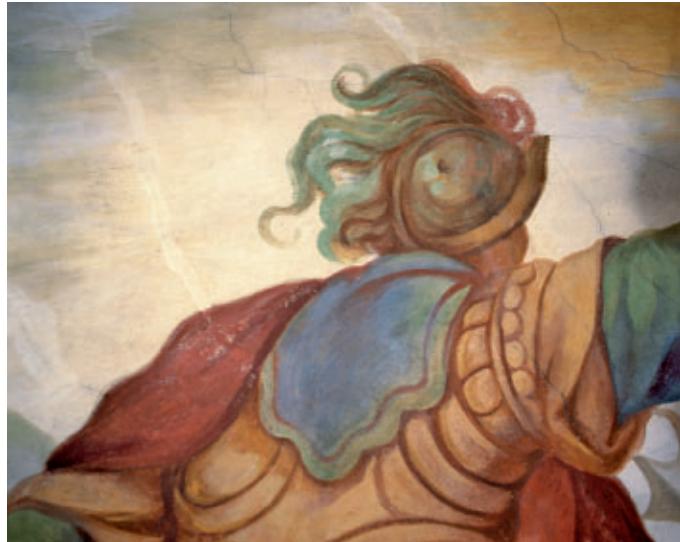
9 Malereiausschnitt aus dem Schiffsgewölbe, Zustand vor der Restaurierung.

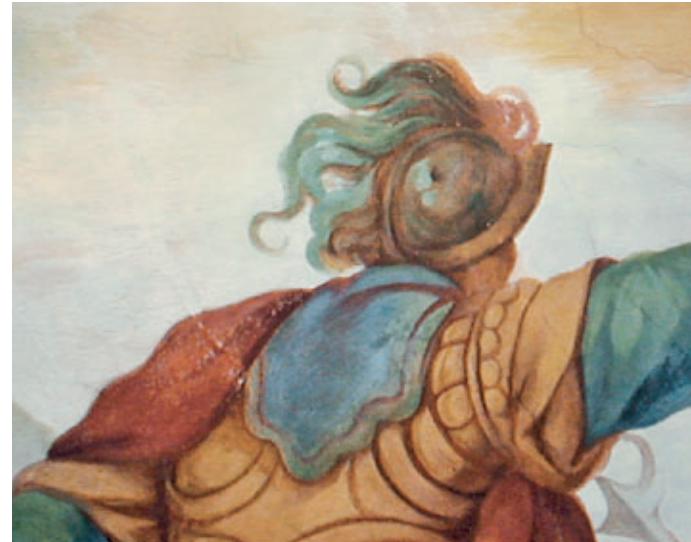
10 Malereiausschnitt aus dem Schiffsgewölbe, Zustand nach der Restaurierung.
