# Die Kuppel der Basilika in Weingarten – Konservierung und Restaurierung

*Drei Jahre – von 2003 bis 2006 – war die Kuppel der Basilika in Weingarten eingerüstet (Abb. 2). Das Kuppeldach war undicht und die Malereien von Cosmas Damian Asam in Gefahr. Instandsetzung und Restaurierung erfolgten in Kooperation mit dem Amt Ravensburg, Vermögen und Bau Baden-Württemberg sowie mit Architekten, Denkmalpflegern, Restauratoren, Naturwissenschaftlern, Vermessungsingenieuren und spezialisierten Handwerkern.*

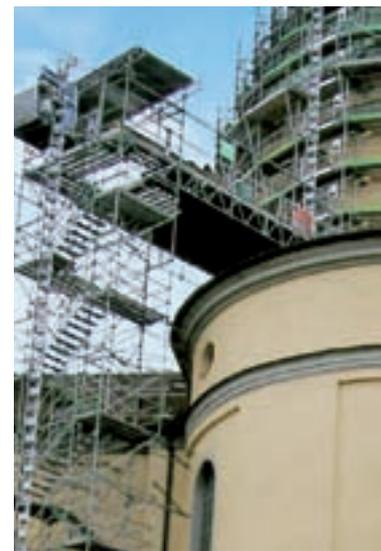
blech, Art der ausgeführten Blechfalze und Haften ließen vermuten, dass es sich überwiegend um die Blecheindeckung der Erbauungszeit handelte (Abb. 1). Im Kuppelzwischenraum konnte die Fledermausschutzgruppe des Kreises Ravensburg Zwergfledermäuse (Abb. 3), Große Mausohren und Kleine Hufeisennasen nachweisen. Um einen verantwortungsbewussten Umgang mit dem Kulturdenkmal und den geschützten Tierarten zu ermöglichen und ein sowohl denkmal- als auch ökologisch verträgliches Instandsetzungs- und Konservierungskonzept entwickeln zu können, waren die Erstellung von Arbeitsgrundlagen und Voruntersuchungen vom Gerüst aus erforderlich.

1 Blick auf die überwiegend bauzeitliche Kupferverblechung der Kuppel.

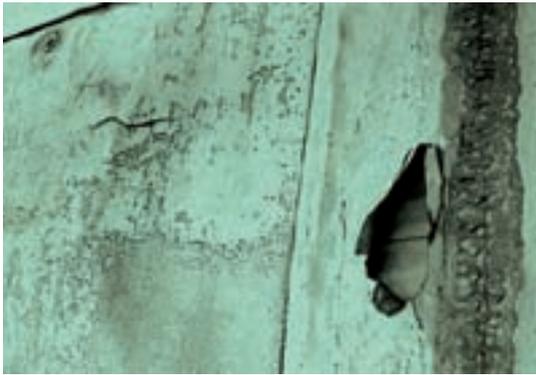
Im Frühjahr 2002 wurde bei einer Baukontrolle festgestellt, dass Regenwasser in den Innenraum der Kuppel dringt. Eine Begehung des Hohlraums zwischen der mit Backstein gemauerten Kuppelschale und der Dachkonstruktion mit Kupferblecheindeckung zeigte, dass die Dachhaut im Bereich aufgenieteter Reparaturbleche Risse aufwies und die Holzspanten, die die Dachhaut tragen, durch die anhaltend eindringende Feuchtigkeit bereits von Pilzen befallen waren. Die Befunde wie zum Beispiel geschlagenes Kupfer-

5 Schäden in der Kupferverblechung.

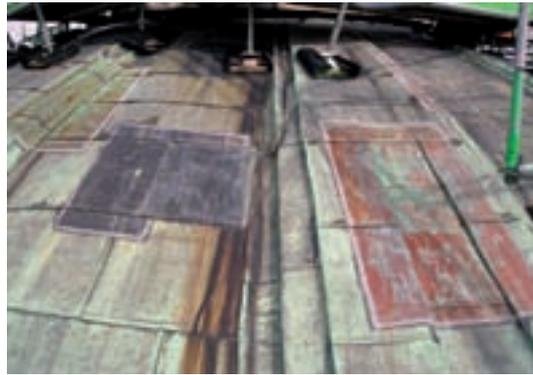
6 Reparaturbleche in der Kupferdeckung.

Die Holzkonstruktion wurde im Zwischenraum zwischen Kuppelschale und Blecheindeckung teilweise ausgewechselt, angestückt und ergänzt. An der Blecheindeckung wurden alte Reparaturbleche entfernt und neue Bleche in das historische Falzsystem eingepasst (Abb. 6) und patiniert. Wegen des Schadensumfanges im Bereich der Laterne erfolgte die Eindeckung hier unter Verwendung historischer Bleche. Neben diesen Arbeiten waren auch Maßnahmen an Putz, Natur- bzw. Kunststein und an den Fenstern erforderlich.

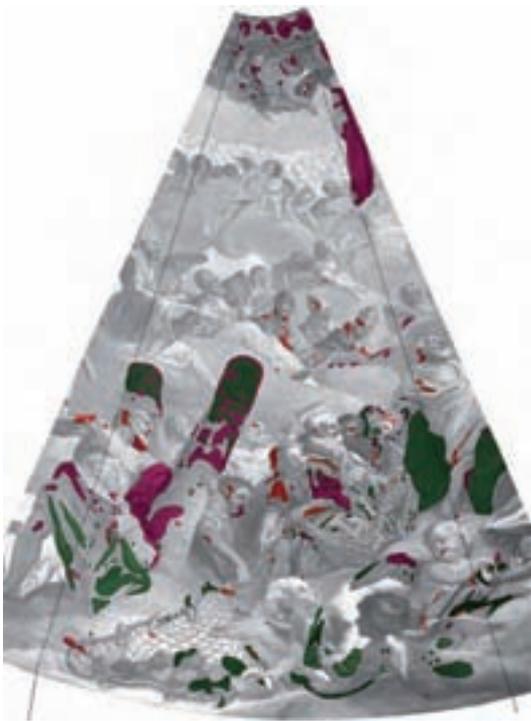
10 Beispiel aus der Schadenskartierung auf Grundlage der photogrammetrischen Pläne.

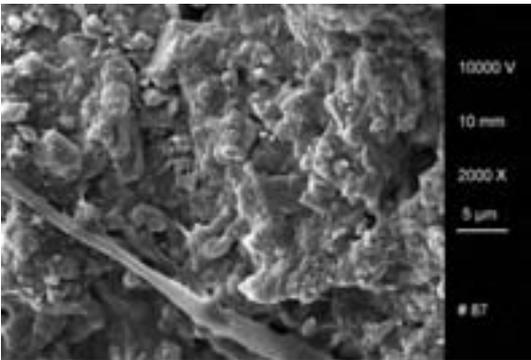
vor. Zudem waren Übermalungen und schädliche Fixierungen einer Restaurierungsphase von 1952 festzustellen. Da die Ursache einiger Schadensphänomene zu diesem Zeitpunkt unklar war, wurden verschiedene Naturwissenschaftler eingeschaltet, um festzustellen, ob sich bestimmte Schadensprozesse weiterentwickelten oder ob ein Stillstand eingetreten war. Analysen brachten Klarheit über Materialzusammensetzungen und mögliche Gefährdungen im Zusammenhang mit neu einzubringenden Materialien. Ein besonderes Problem bildete der in großem Umfang vorliegende mikrobiologische Befall (Abb. 11). Neben verschiedenen lokal auftretenden Schimmel-

11 Schimmelbefall der Malschicht im Rasterelektronenmikroskop.

Nachgewiesen wurde Protein (tierischer Leim) mit einem Öl-Harz-Zusatz. Dieses Material dient den Schimmelpilzen als „Nahrung“. Als Stoffwechselprodukt scheiden sie Säure ab (Oxalsäure), die wiederum in einer chemischen Reaktion zu einer Umwandlung der Kalkanteile in der Malschicht geführt haben (Calciumcarbonat → Calciumoxalat). Die Dicke der von Calciumoxalat bestimmten

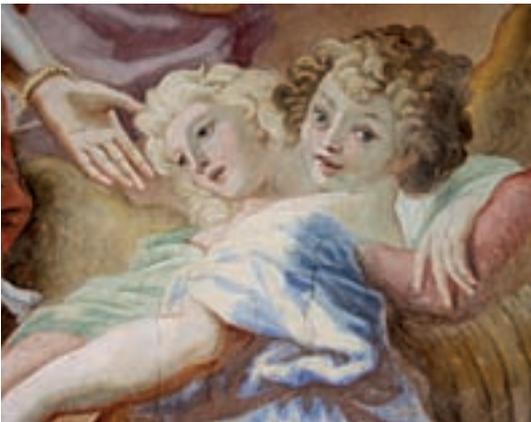
sporen, insbesondere in Farbpartien, die einen erhöhten Bindemittelbedarf erforderten, konzentrierte sich der Schimmelbewuchs auf „Spritzer“, die auf der Malschicht von Asam lagen, jedoch nicht auf Ergänzungen oder Retuschen. Deren Ausmaß zeigt sich deutlich in den UV-Fluoreszenzaufnahmen (Abb. 12, 13). Analysen ergaben, dass die lokal auftretenden Schimmelsporen überwiegend keine Vitalität aufwiesen, während die auf den „Spritzern“ vorhandenen Schimmeltypen eine hohe Vitalität erkennen ließen. Die „Spritzer“ könnten von Asam stammen, der seine Malereien wiederholt anfeuchtete, um den Karbonatisierungsprozess zu verzögern, und da-

12 Engel im Auflicht.

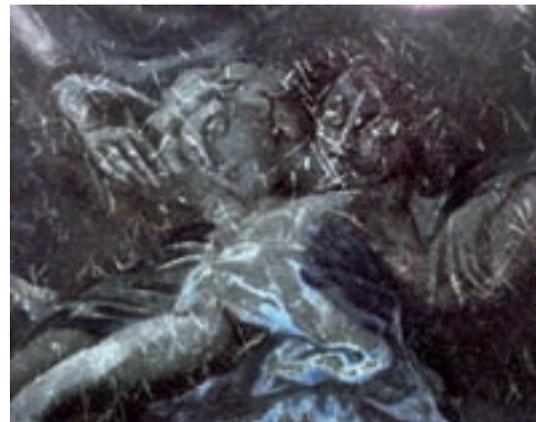
Umwandlungszone beträgt ca. 3 bis 8 Mikrometer, bei UV-Anregung kann dies durch die Reflexion des Kalks zu einer optischen Aufhellung führen.

13 Engel im ultravioletten Licht.
