Wer hat Angst vor Kalk?

Die Sanierung der Stadtmauer in Isny (Landkreis Ravensburg)

Anne-Christin Schöne

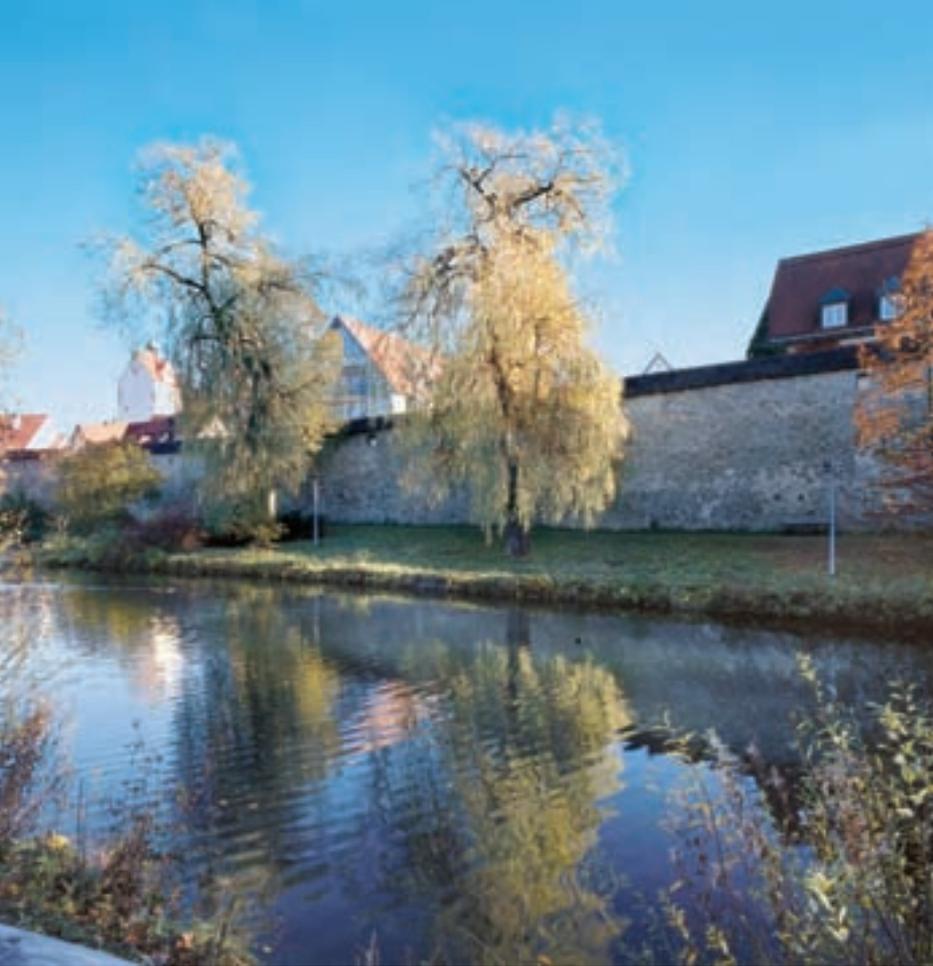
2 Untere Stadtmauer, Stadtaußenseite, Blick vom Grabenweg vor Beginn der Maßnahmen.

Davon ausgehend, dass die Mauerinnenseite vollständig verputzt war, fanden im September 2003 und Mai 2004 erneut Untersuchungen der Oberen Stadtmauer zwischen Pulverturm und ehemaligem Obertor statt. Zwar konnte die Annahme bestätigt werden, die angetroffenen Reste des ursprünglichen Verputzes waren jedoch nur gering erhalten. Ein stellenweise beobachteter gräulicher Fugenmörtel aus reinem Kalk muss als historische Reparatur angesprochen werden. Hierbei wurden allerdings nur die Fugen ausgebessert. Zusammenhängende Putzflächen konnten hingegen 2005 an der Unteren Stadtmauer zwischen Espantor und Wassertor dort festgestellt werden, wo Bauten die Mauer beschatteten. Dank der Unterstützung der Stadt Isny wurde die systematische Untersuchung der historischen Architekturoberfläche der Stadtmauer 2006 fortgeführt. Die ersten Ergebnisse sind beachtlich, zeigen sie doch, dass sich an der Maueraußenseite – im Gegensatz zur Mauerinnenseite – der historische Verputz großflächig erhalten hat (Abb. 2 und 3). Die Annahme, dass die Mauer ursprünglich vollständig verputzt war, scheint somit bestätigt.

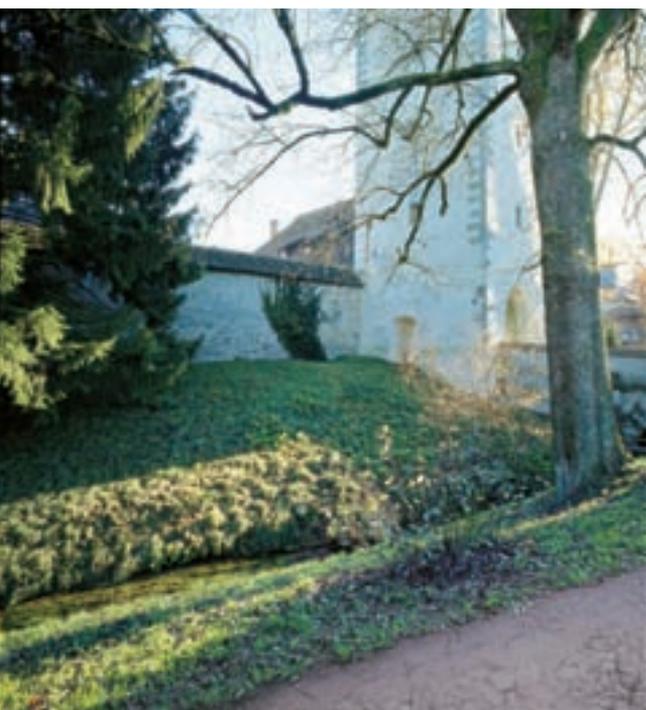
3 Untere Stadtmauer, Stadtaußenseite, Blick vom Grabenweg auf das Espantor vor Beginn der Maßnahmen.

Die gute Befundlage auf der Maueraußenseite der Unteren Stadtmauer vermittelt auch heute noch anschaulich, wie die Oberfläche der wohl aus der zweiten Hälfte des 14. Jahrhunderts stammenden Stadtmauer aussah. Hier ist der Putz als heller, ockerfarbener „Fassadenputz“ großflächig erhalten. Aufgrund der Befundlage beschränken sich die ab Frühsommer 2007 geplanten Maßnahmen hier weitgehend auf eine Reinigung und Putzsicherung.

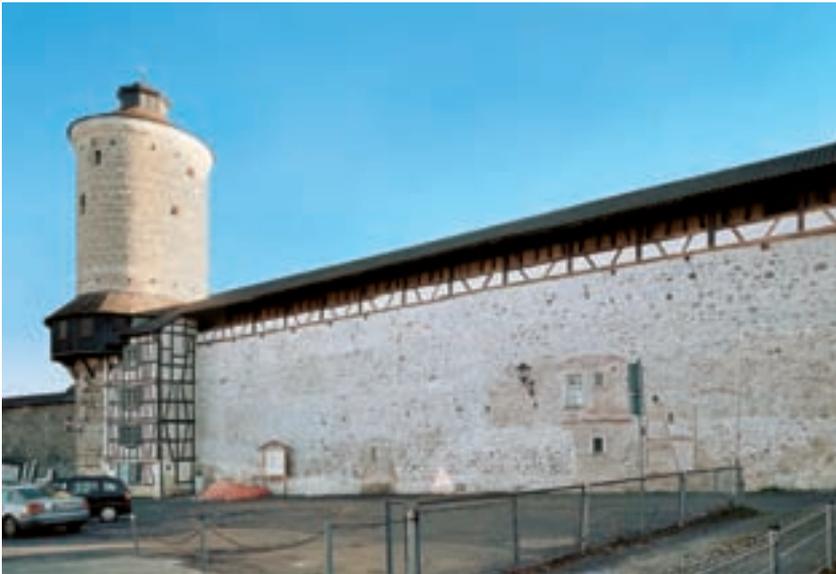
4 Obere Stadtmauer mit Diebsturm, Stadtinnenseite, Blick von der Hofstatt nach Abschluss der Maßnahmen.

den fiel die Entscheidung zugunsten einer Rezeptur mit Holzgebranntem Sumpfkalk (Abb. 4). Das einvernehmlich mit den beteiligten Personen und Institutionen abgestimmte Instandsetzungskonzept beschränkt sich auf die Sicherung der vorhandenen Substanz.

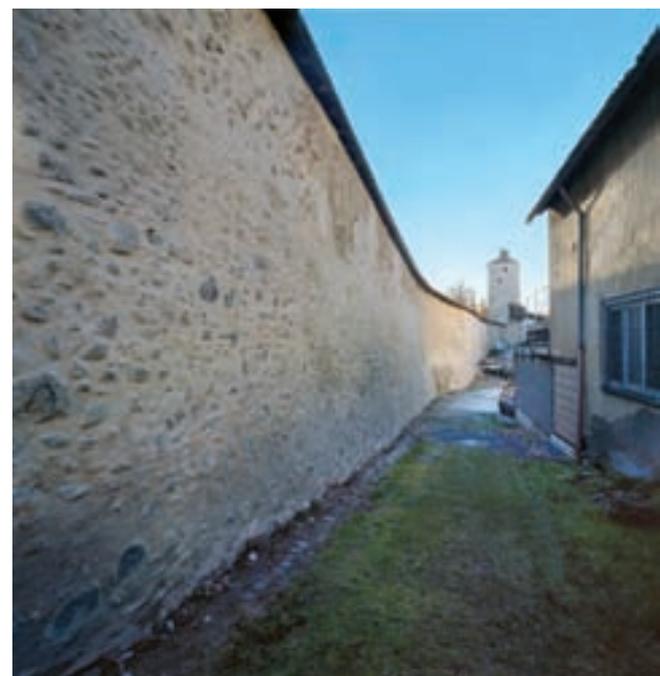
5 Obere Stadtmauer, Stadtinnenseite, Blick entlang der Mauer nach Westen mit Diebsturm nach Abschluss der Maßnahmen.

So werden die losen älteren Reparaturen mit zementhaltigem Mörtel vorsichtig entfernt, loses Fugenmaterial ausgekratzt bzw. gefestigt und ausgewitterte Fugen mit dem Reparatur- und Sicherungsmörtel geschlossen (im Bereich der oberen Stadtmauer zwischen 2001 und 2006 durchgeführt). Aufgrund der Fugenschließung und durch den Verzicht auf das Herauspräparieren der Wackensteine entsteht zwar eine geschlossenerere Oberfläche, in der Abwägung zwischen architektonischer Wirkung, Gesamtgestaltung (Bereiche mit intaktem zementhaltigem Fugenmörtel blieben erhalten) und Kosten soll jedoch auf eine vollständige Neuverputzung verzichtet werden (Abb. 5).
