# Die katholische Kirche St. Georg in Hockenheim

## Eine komplexe Restaurierungsaufgabe

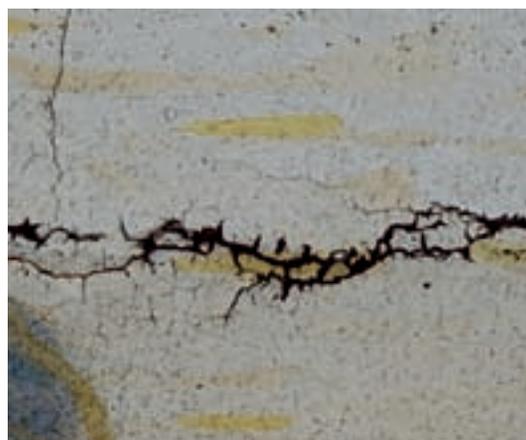
7 Risse mit starken Verschmutzungen.

In verschiedenen Bereichen von Mauerwerk und Putzen waren sehr starke Rissbildungen zu beobachten. Aufklaffende Risse mit Putz- und Malschichtstauchungen und mit starken Verschmutzungen an den Risskanten ließen statische Ursachen älteren Ursprungs vermuten (Abb. 7). Auch alle feineren Risse in den Putzflächen zeigten deutliche Diffusionsstörungen und Schmutzkonzentrationen, wie überhaupt in den Flächen, besonders im Chorgewölbe, unterschiedliches Diffusionsverhalten von Mörtel und Materialkonstruktion zu unterschiedlich fleckigen Verschmutzungen geführt hatten. Starke Beeinträchtigungen und Zerstörungen der Oberflächen im Raum waren durch wiederholte Wassereintrüche entstanden (Abb. 8). Die empfindliche Originalfassung hatte sich in diesen Bereichen gelöst, und

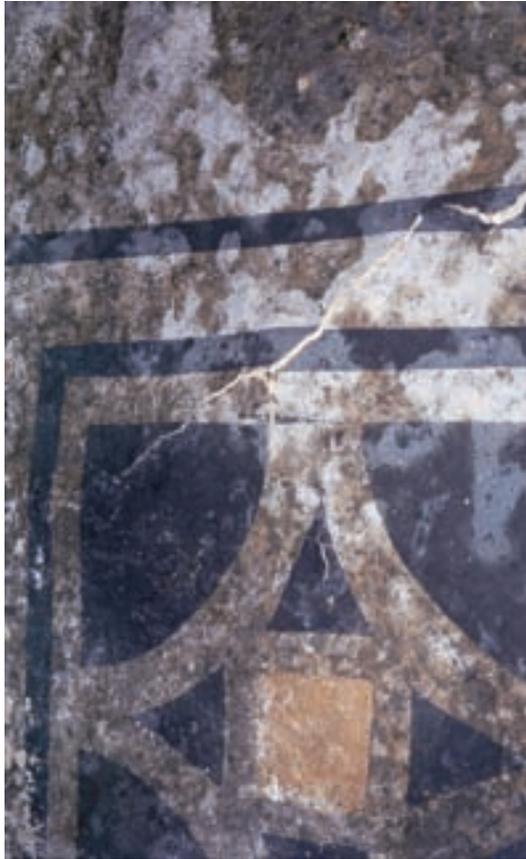
8 Schäden durch Wasserinfiltration, Mittelschiff, Nordostecke.

es lagen Wasserränder und alle durch Salzausblühungen bekannten Begleitschäden vor.

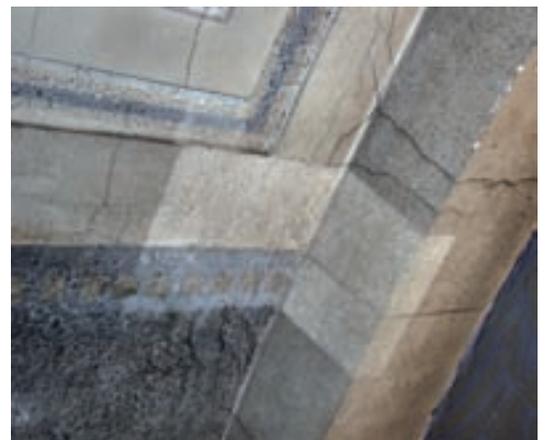
9 Reinigungsprobe im Mittelschiff.
