Abbruchkandidat wird Gemeindezentrum Das ehemalige Pfarrhaus in Immendingen-Ippingen (Kreis Tuttlingen, Regierungsbezirk Freiburg)

Monika Loddenkemper

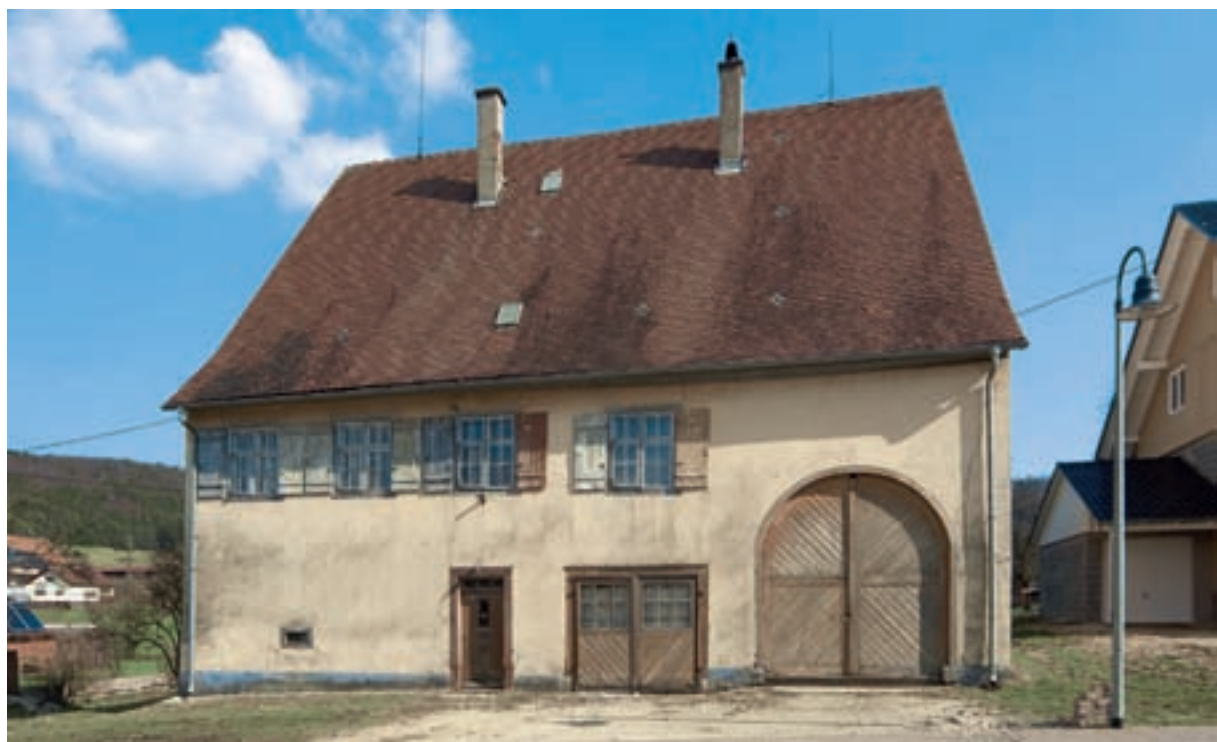
1 Straßenfassade vor der Maßnahme 2005.

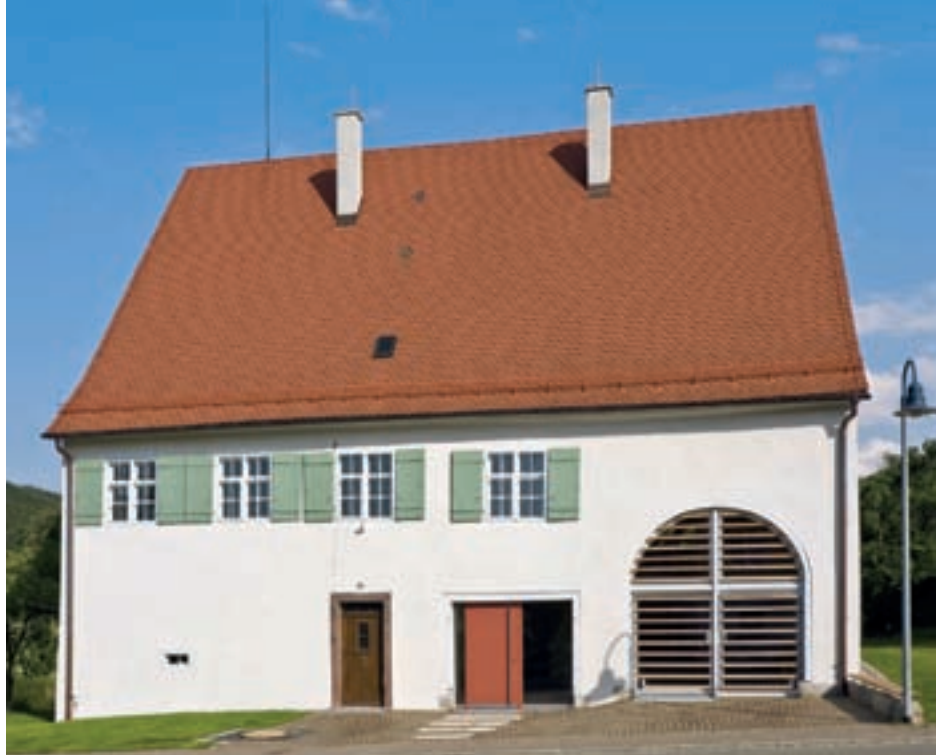
2 Straßenfassade nach der Instandsetzung 2007.

Im Jahr 2005 wurde dann die Sanierung der Außenhaut durchgeführt. Der historische Putz konnte gesichert und in großen Teilen gehalten werden. Leider war die nur noch teilweise erhaltene, ältere Dachdeckung so stark geschädigt, dass sie erneuert werden musste.

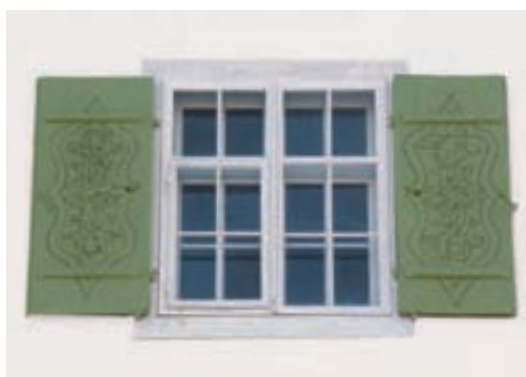
3 Giebeldetail mit bauzeitlichem Fensterladen samt Schablonenmalerei.

Die erst 1934 mit einfachstem Material ausgeführten Tore an Scheune und Garage (im vormaligen Stall) konnten nicht bewahrt werden. Da in der Scheune aufgrund der angestrebten Nutzung eine zusätzliche Belichtung erforderlich war, entschied man sich für ein als moderner Ersatz ablesbares Torelement, das jedoch Material, Grundaufteilung und Gestaltungsart des historischen Tores wieder aufnimmt. Zusätzlich zur Belichtung des Veranstaltungsraumes wurde die ehemalige Toilettür im Giebel genutzt. Das Eingangelement im früheren Stallbereich wurde den Nutzungsanforderungen entsprechend modern gestaltet. Der nahezu vollständig überlieferte, kleinteilige Fensterbestand samt Vorfenstern aus drei Jahrhunderten konnte zurückhaltend restauriert und als Dokument der Bau- bzw. Fenstergeschichte am Gebäude weiter erhalten werden.

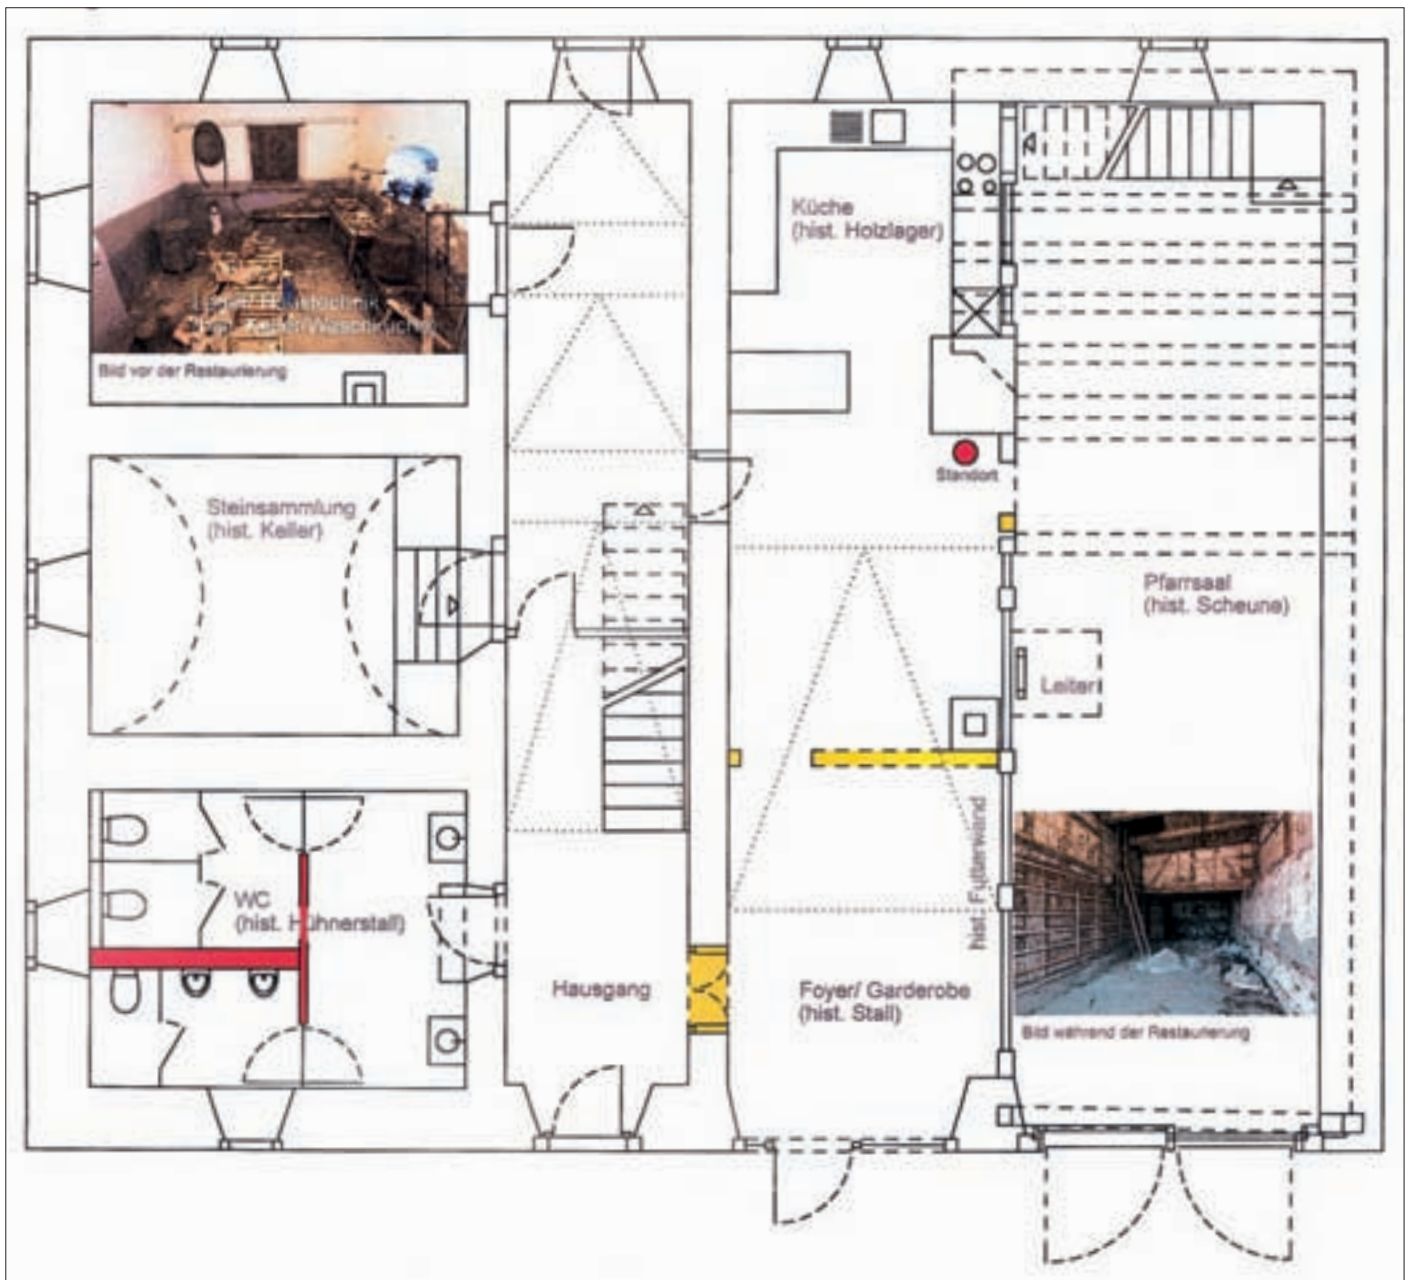
4 Grundriss mit wenigen Veränderungen der Struktur im Erdgeschoss.

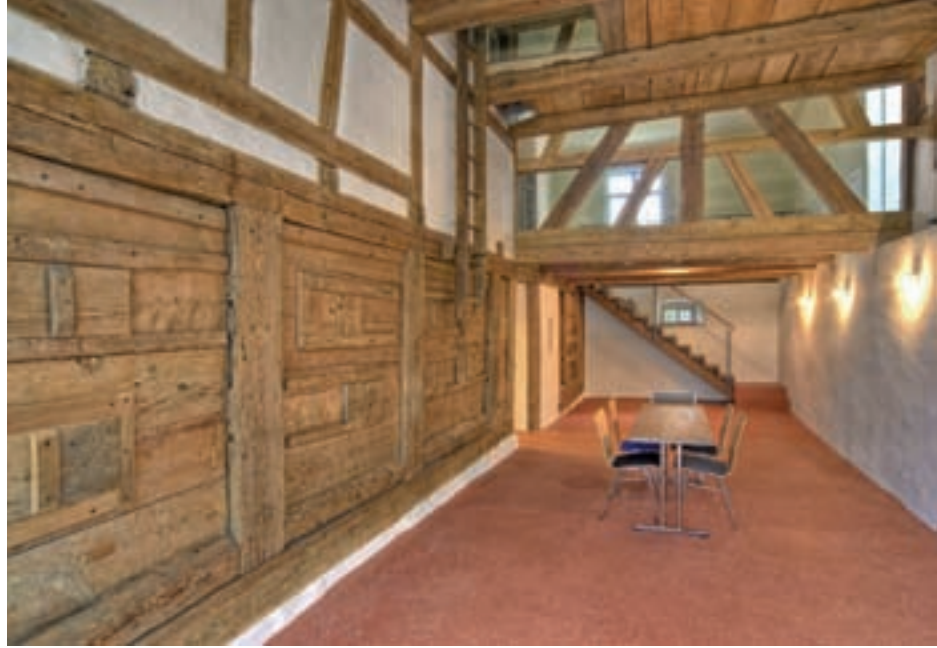
5 Die zum Versammlungsraum umgenutzte Scheune.

Im Jahr 2006 und im Frühjahr 2007 erfolgte die Instandsetzung des Gebäudeinneren. Hauptanliegen der Kirchengemeinde war die Schaffung eines Veranstaltungsraumes in der ehemaligen Scheune. Ein im 19. Jahrhundert im Obergeschoss zusätzlich eingebaute Raum, der in die Scheune hineinragte, sollte hierzu entfernt werden. Umso erfreulicher ist es, dass die Gemeinde im Bauverlauf den Wert dieses zur Hausgeschichte gehörenden, qualitätvollen Raumes erkannt hat und sich mit dem Erhalt desselben anfreunden konnte. Lediglich die Stirnwand zum Saal wurde entfernt und der Raum als Empore in die Saalnutzung der Scheune integriert (Abb. 5).

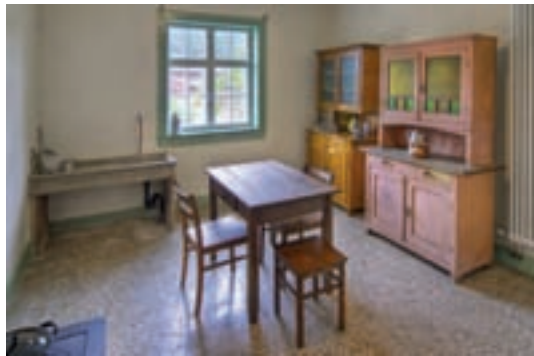
6 Historische Küche im Obergeschoss mit Einrichtung von Pfarrer Keller.

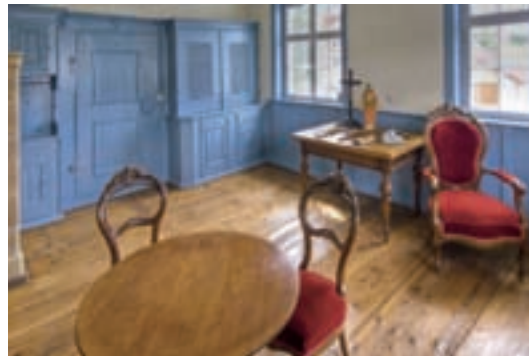
7 Die zum Gedächtnisraum für Pfarrer Keller umgenutzte Stube im 1. OG mit Ausstattung von 1721.
