Energiesparkonzept und denkmalpflegerischer Anspruch – Die Sanierung des Grundbauernhofs in Triberg-Gremmelsbach

Ulrike Schubart / Martin Wider / Stefan Blum

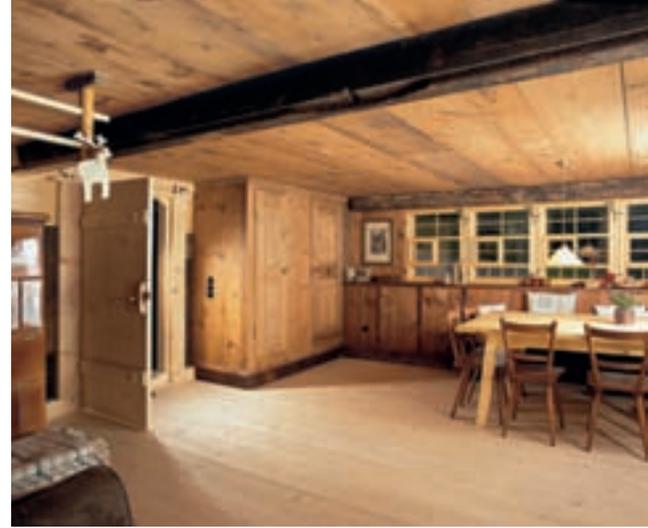
3 Blick in die Stube mit Stiegenkasten und Fensterband. Die Fenster im Grundbauernhof wurden repariert und zu Kastenfenstern umgebaut.

lässt sich an der Übernahme des Halbwalms ebenso erkennen wie am veränderten Küchen-Kammern-Grundriss im Erdgeschoss sowie den aus unterschiedlichen Bauphasen stammenden Fenstern, die repariert und zu Kastenfenstern umgerüstet wurden. Zugunsten eines homogenen Gesamtbildes beseitigte man lediglich störende Einbauten aus jüngster Zeit und korrigierte handwerklich minderwertig ausgeführte Reparaturen. Die am hellen Holz erkennbaren, reparierten Bereiche legen ihrerseits Zeugnis ab für die gegenwärtig erfolgten Veränderungen.

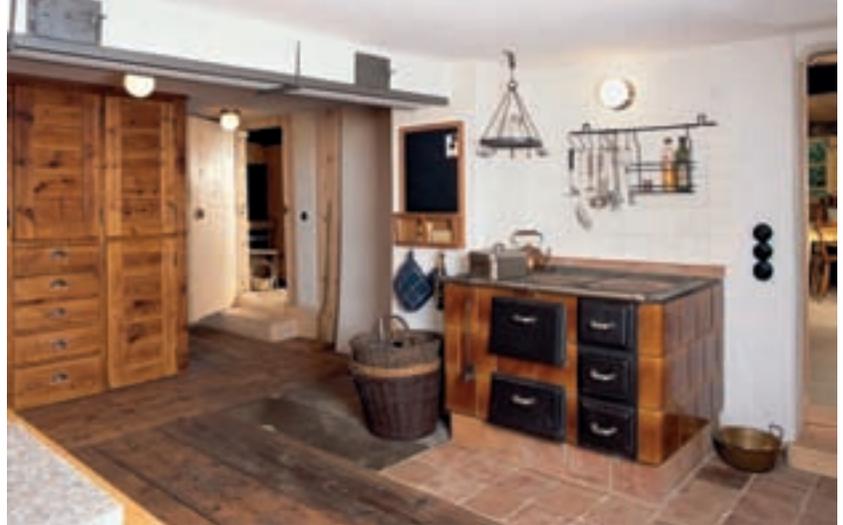
5 Küche mit repariertem Herd und historischem Küchenschrank.

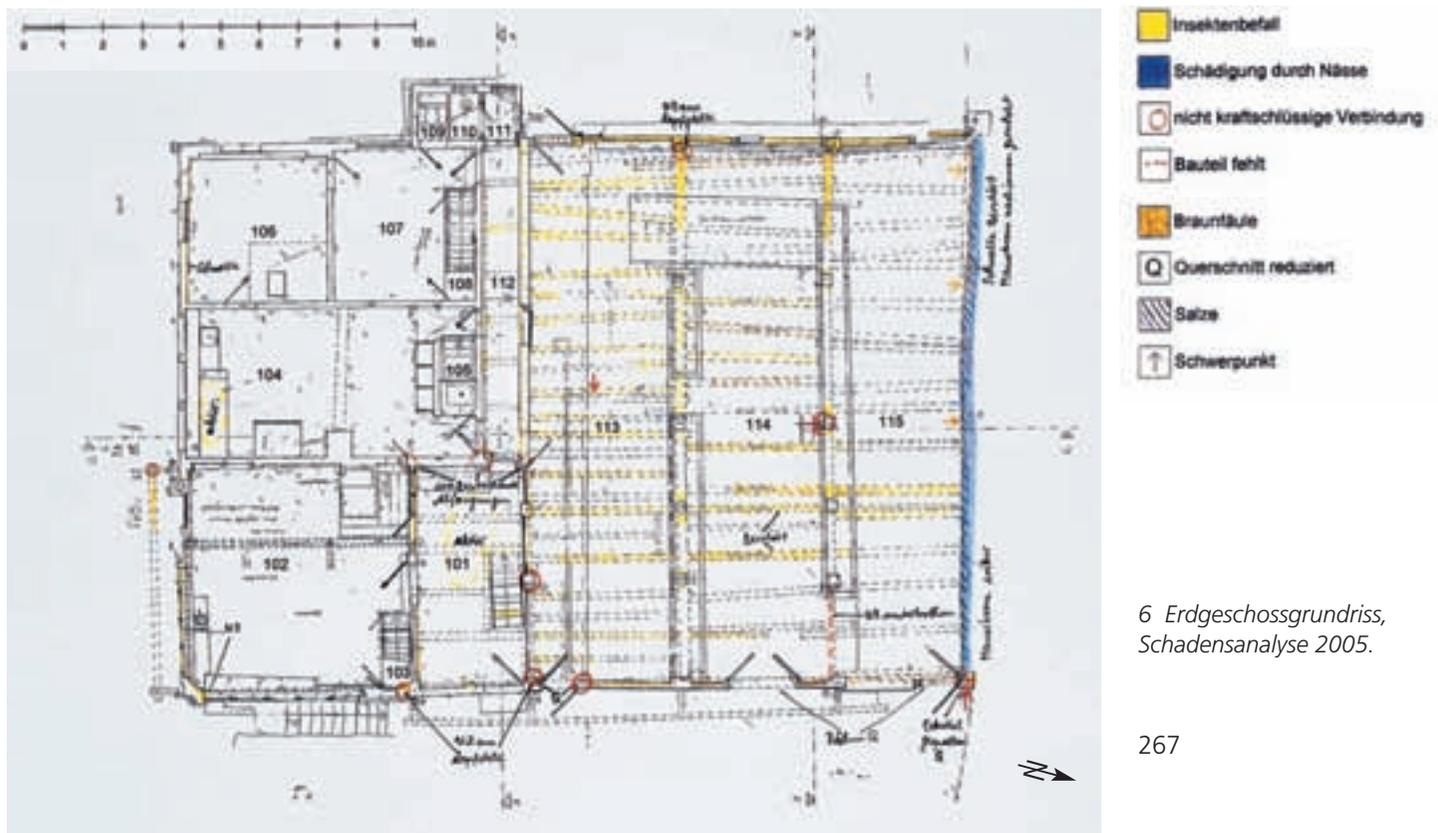
6 Erdgeschossgrundriss, Schadensanalyse 2005.

So war die hangseitige Stützmauer unter der Hocheinfahrt in einem bedenklichen Zustand. Das Dachtragwerk wies erhebliche Verformungen durch fehlende kraftschlüssige Verbindungen auf. In einigen Teilen waren die Sparrenfußpunkte durch Feuchtigkeit stark geschädigt oder abgefault. Erhebliche Feuchteschäden konnten auch an den Ständer-Bohlen-Außenwänden festgestellt werden, vor allem im Bereich der gemauerten Kellerwände, da hier bei starkem Regen das Wasser entlanglief. Darüber hinaus waren die Holzbauteile des Gebäudes – Außenwände, Deckengebälk, Fußboden- und Treppendielen – auch durch Holzwurmbefall geschädigt.

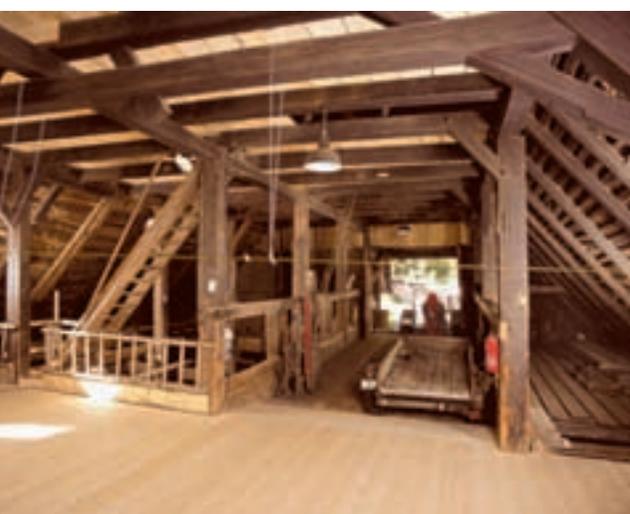
10 Blick vom Dachboden über dem Wohnteil zur Hocheinfahrt (sog. „Fahr“). Unter dem neuen Bohlenbelag befindet sich eine durchgehende Dämmebene mit Holzzelluloseflocken.
