# Durch Rost geschützt?

## Die Instandsetzung der Treillagegitteranlage am Zirkel im Schwetzingener Schlossgarten

Rolf-Dieter Blumer

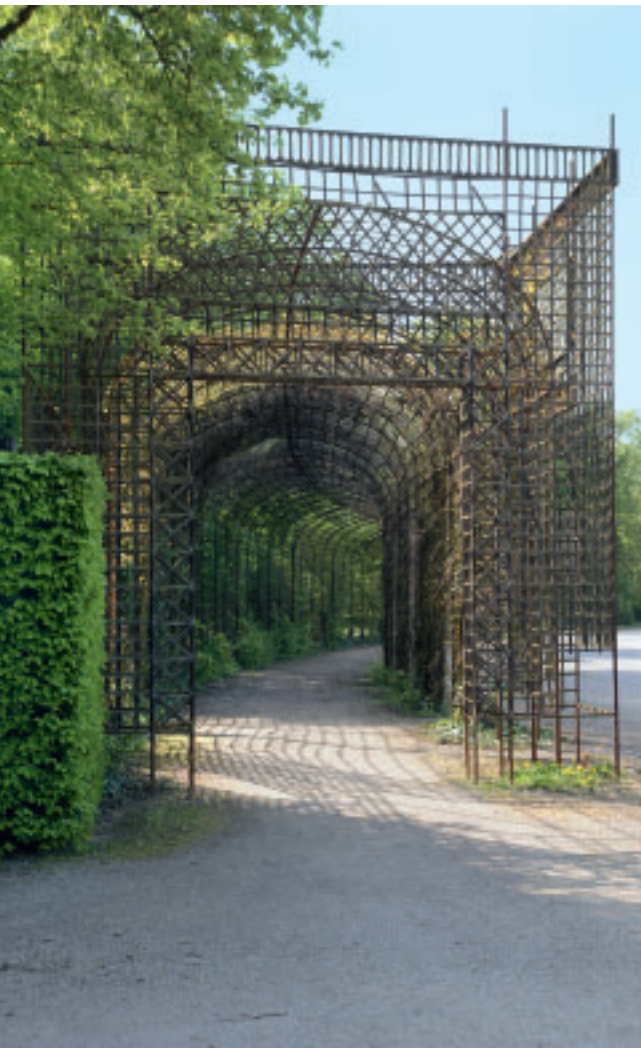
4 Die Gittergrundkonstruktion nach teilweiser Abnahme von Bewuchs und Latten. Deutlich sind die Staunässebereiche der FüÙe mit Grasbewuchs zu erkennen. An diesen Stellen ist vermehrt mit Korrosion zu rechnen.

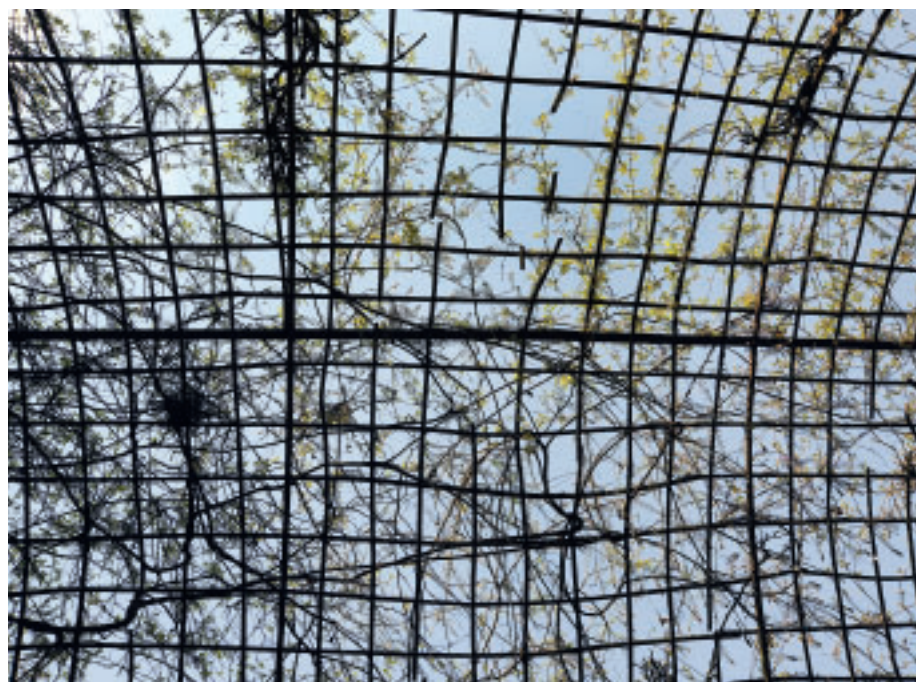
Als Voraussetzung für die anstehenden Restaurierungsmaßnahmen am Zirkel sollte eine Bestandskartierung und -untersuchung sowie ein Materialgutachten erstellt werden. Die Konstruktion der Bögen erwies sich nach ersten Betrachtungen als Originalsubstanz (Abb. 2). Am nordwestlichen Teil, dem ersten Bauabschnitt, konnte nach Abnahme

Weiterhin ist mit diesen Untersuchungen gesichert, dass die Stahlkonstruktionen nie einen pigmentierten Anstrich besaßen. Anders war die Befundlage an den Holzteilen, die offensichtlich auch schon mehrfach ausgewechselt wurden und mit pigmentierten Ölmischungen gestrichen sind (Abb. 3).

*2 Auf die Metallkonstruktion wurden ursprünglich keine Beschichtungen aufgetragen. Sie besteht aus frühindustriellem Eisen.*

Aufgrund der geschilderten Tatsachen ist ausschließlich eine Einebnung der Rautiefen nützlich. Diese kann mittels Stahlbürsten erfolgen. Als Pflegemaßnahme ist eine anschließende Durchölung dieser Schichten möglich. Bei dieser Behandlung mit einem trocknenden Korrosionsschutzöl werden die Konglomeratschichten quasi in den Korrosionsschutz mit einbezogen und diese gepflegt. Es ist darauf zu achten, dass keine Betauung des Stahls während der Beschichtungsphase stattfindet.

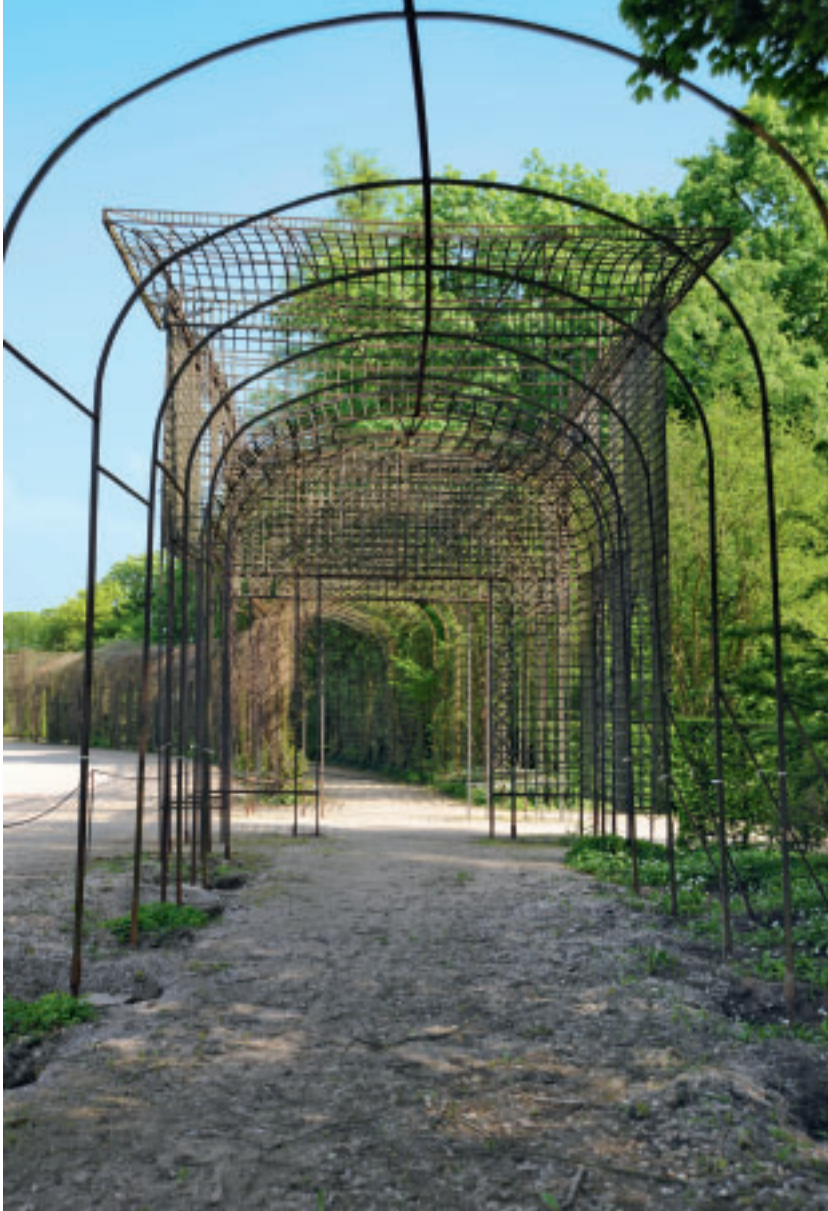
*3 Die zerstörte Holzkonstruktion weist Farbfassungen auf, die wohl immer wieder nach den erwähnten Vorbildern ergänzt wurden.*

Bei der Befestigung der Holzspaliere konnte die von Roubo vorgegebene Methode, die Verwendung von verkupfertem Stahldraht (Rödeldraht), herangezogen werden (Abb. 6). Die in den Mittelbauten befundenen Laschen sollten nach ersten Konzepten durch kleine Module ersetzt werden, die unabhängig von der Konstruktion in die Latten

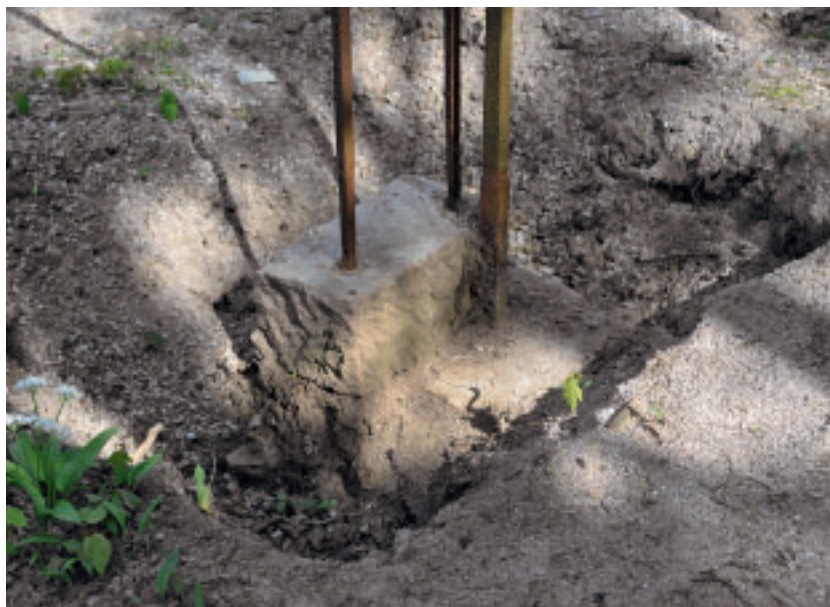
Es zeigte sich, dass die in der Kiesschicht stehenden Fußpunkte die stärkste Schädigung aufwiesen und entgegen der ursprünglichen Vorgabe ersetzt werden mussten. Die Abrostrate betrug hier mehr als 60 Prozent. Teilweise waren die Stützen auch bereits im Staunässebereich abgerostet, dies meist an Stellen, an denen schon moderne Stahlsorten verwendet wurden. In diesen Bereichen war die Bildung von Eisen(III)hydrat möglich und somit konnte eine Korrosion nicht verhindert werden. Auch die Verwendung von Edelstahl (Chrom-Nickel) in diesem Bereich würde keine Verbesserung erbringen, da auch dieser in Verbindung mit dem historischen Stahl rosten würde.

*5 Die Eisenkonstruktion ist in den Staunässebereichen trotz Verwendung kalkhaltiger und somit alkalischer Schotter stark in Mitleidenschaft gezogen. Ab den Belüftungszonen wie auch im Bereich der Verbleiung in den Sockelsteinen ist die Korrosion vernachlässigbar.*

senhydrate mit dreiwertigem Eisen bilden können, kann von dem darunter liegenden Metall wieder Eisen zur Verfügung gestellt werden, das dann zu einem Rostabtrag führt. Dazu ist zwingend ein Überschuss an Wasser (also Staunässe) notwendig, wie es in Schwetzingen nur an den Fußpunkten beobachtet wurde. Bei den übrigen Teilen der Laubengänge liegt eine Behinderung der Eisendiffusion vor, sodass die Oxidhaut die Funktion einer Diffusionssperre beziehungsweise Passivschicht erfüllt.

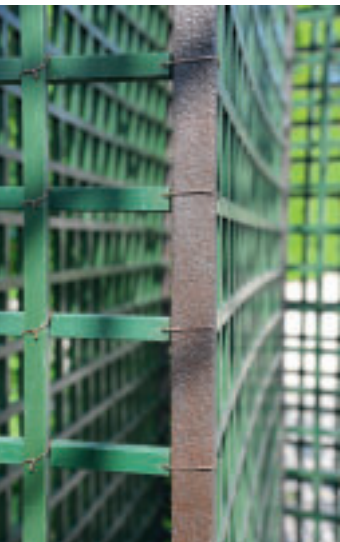
*7 Detail der fertig installierten Konstruktion. Grün beschichtet sind die Holzbereiche und die Verdrahtung mit verkupfertem Eisendraht. Die Stützen sind mit einem Korrosionsschutzöl beschichtet.*

selbsttragend eingebunden werden. Dies ließ sich jedoch nicht umsetzen, sodass eine Anbringung der kleinen Stahlplättchen notwendig wurde. Wie im Originalbefund erkennbar, wurden diese wieder in kleine Einkerbungen an den Streben oder Stützen eingebracht und verspannt. Daran ist die Lattenkonstruktionen eingefädelt und verdrahtet worden. Zur Verdrahtung diente Rödeldraht. Auf die Holzkonstruktion wurde ein pigmentierter Holzschutzlack deckend (Abb. 7) aufgebracht. Jeweils zwischen den Stahlbögen außerhalb der Lattung werden Pflanzen gesetzt, durch deren Wachstum im Lauf der Zeit wieder der Eindruck geschlossener Hallen entstehen wird. Eine Geschlossenheit der Anlage wird sich so nach nur wenigen Jahren eingestellt haben. Es ist notwendig, die restaurierte Anlage (Abb. 8) in einer jährlichen Wartung durch einen Restaurator kontrollieren zu lassen.

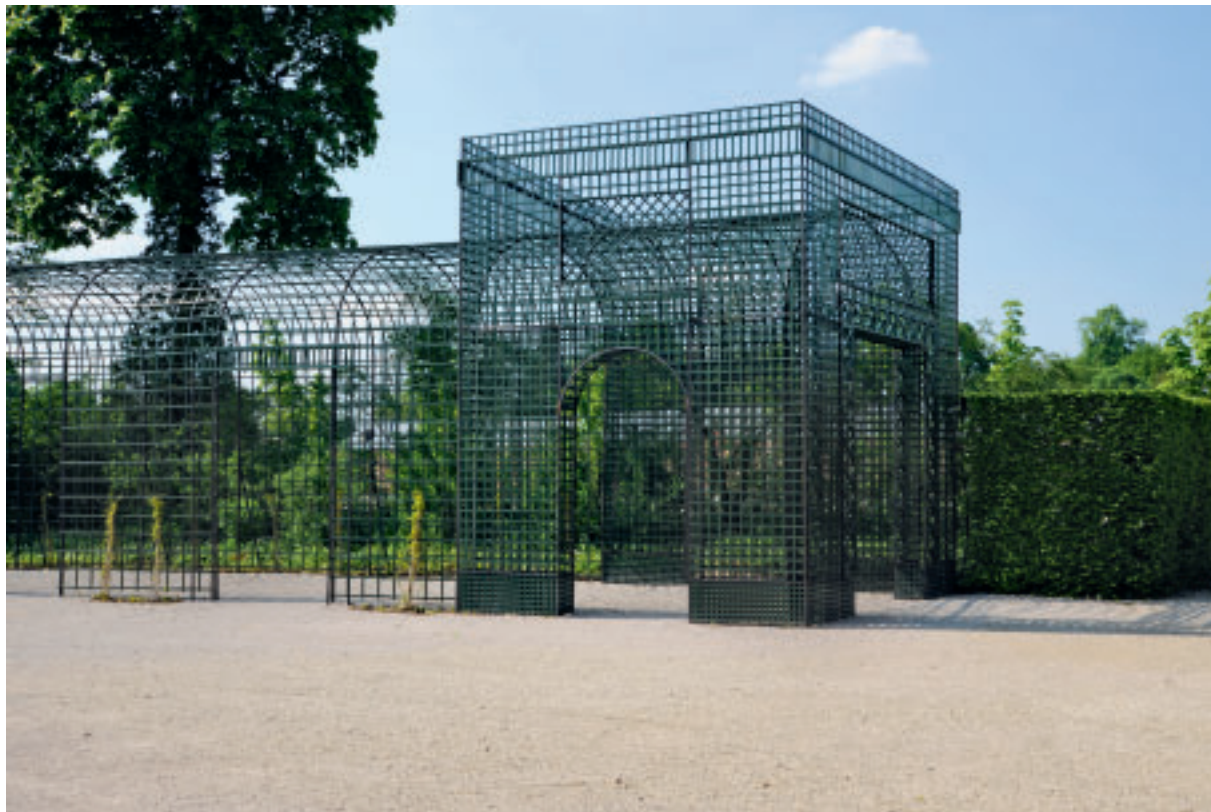
*8 Laubenarchitektur, restaurierter Zustand. Gesamtansicht des nordwestlichen Portals, Stahlkonstruktion mit Holzbelattung.*
