Villa Wagner in Friedrichshafen- Spaltenstein

Die Restaurierungsarbeiten an der Beton- fassade

Tobias Hotz

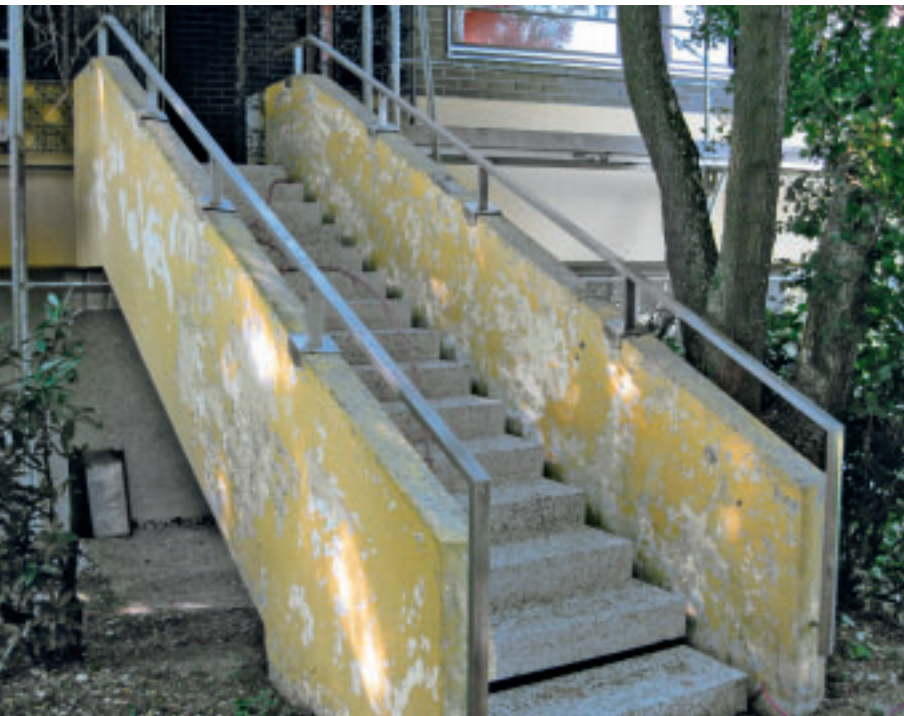
1 Vorzustand. Die hintere Treppe Nord. Abblättern-
de gelbe und darunter lie-
gende weiße Farbschich-
ten, nach nur acht Jahren
Witterungsexposition.

Nach abgeschlossener Erbauungsphase ließ Josef Wagner 1965/66 den Beton, mit Ausnahme von einigen wenigen Stellen, weiß streichen. Für die ZDF-Dreharbeiten zur Serie „Die Biester“ wurde im Jahre 2000 auf die Schnelle und vermutlich möglichst günstig ein zweiter Anstrich, diesmal in Gelb, vollflächig aufgebracht. Um die damals größtenteils schon vorhandenen Schäden am Beton fachgerecht zu restaurieren, blieb wohl keine Zeit und Geld, sodass auch über abgeplatzte Fehlstellen, freiliegende, rostende Armierungseisen und vermutlich auch über Verschmutzungen gestrichen wurde (Abb. 2). Man kann annehmen, dass auch der Untergrund nicht fachgerecht vorbereitet und gereinigt war. Dies erklärt das baldige Abblättern der Farbe (Abb. 1).

11 Kontrolliertes Abschälen von blätternden Farbschichten mit einem feinen, gut zu führenden Presslufthammer und einem geschärften Breitmeißel.

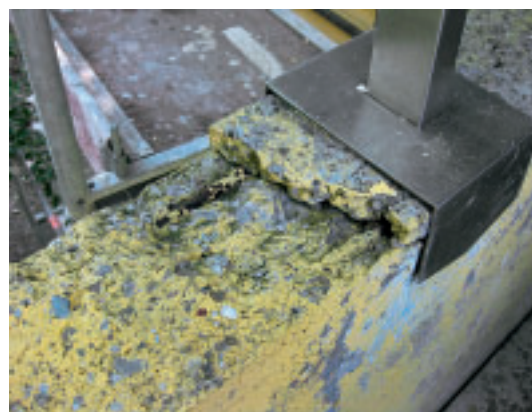
2 Vorzustand Treppen-
wange. Für die Filmkulisse
wurde die gelbe Farbe
auch über Fehlstellen und
rostende Armierungs-
eisen gestrichen. Unter
der Stahlblechmanschette
führt der schadensträch-
tige Dorn in den Beton.

den an den Wangen der beiden Außentreppen ersichtlich. Vor allem an den Stellen, wo Dornen zur Befestigung der metallenen Handläufe in die Treppenwangen liefen, sind Schäden in Form von Frost- und Korrosionssprengung entstanden. Die unter den vertikalen Stützen tief in den Beton führenden Dornen sind bei der Montage nicht voll eingemörtelt worden, sodass der Regen die verbliebenen, nicht sichtbaren Löcher mit Wasser gefüllt hat. Ein Verdunsten war unter der Manschette aus Chromstahlblech nicht möglich, sodass diese Wassersäcke mitsamt dem umgebenden wassergesättigten Beton im Winter natürlich einfroren. Da sich gefrierendes Wasser ausdehnt (ähnlich dem korrodierenden Stahl) sind als Folge Frostschäden in Form von Rissen entstanden. Im Verlaufe dieser sich alljährlich wiederholenden Zyklen nahmen die Schäden rasch zu. Schadensbeschleunigend wirkte in der Folge auch, dass die in den Risszonen durchlaufende Bewehrung zu korrodieren begann und sich teilweise Insektenkolonien einnisten konnten (Abb. 3). Der Beton wurde dadurch zermürbt, ganze Platten haben sich abgelöst.

der Ausführung empirisch durch Herstellung von Probekörpern, so genannten Dummies, bestimmt. Die Handläufe wurden zum Schluss nicht mehr wie vorher über die zentrischen Dorne von oben befestigt. Diese wurden abgetrennt. Stattdessen dienen nun Senkkopfschrauben, die über das seitliche abgewinkelte Stahlblech in den Beton geschraubt wurden, zur Fixierung der Handläufe an den Wangen (Abb. 8).

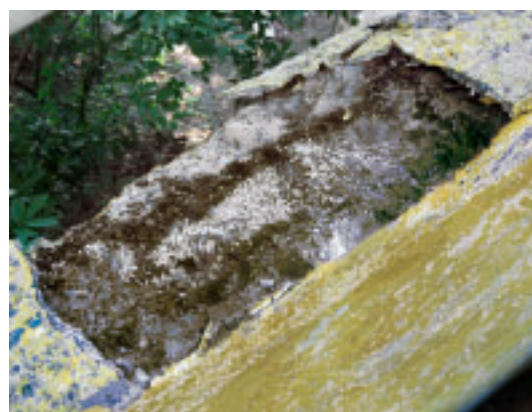
3 Vorzustand Treppen-
wange. Nach der Demon-
tage des Handlaufs und
dem Abheben loser Sch-
alen von Hand (!) kamen In-
sektennester und korrodie-
rende Bewehrungen zum
Vorschein.

Aus diesen Gründen wurden in einem ersten Schritt sämtliche angerissenen, losen und mürben Bereiche abgelöst. Mit gut führ- und kontrollierbaren bildhauerischen Pressluftwerkzeugen wurden auf diese Weise alle Schadstellen vorbereitet, um einen guten Untergrund für die Haftung des Ergänzungsmörtels zu erhalten. Freiliegende Bewehrung, die keine statische Funktion mehr hatte, wurde abgetrennt. Diese Trennflächen sowie belassene, unter Zug stehende Armierungsstäbe wurden anschließend blank geschmirgelt und, aufgrund guter Erfahrungen, mit einem Polyurethan-Rostschutzsystem angestrichen. Die Applikation des Mörtels erfolgte nach dem Vorstreichen einer zementösen Haftbrücke, mit Kellen und Spachtel. Bei großen Volumen wurde zuerst ein grober Kernmörtel eingesetzt. Durch die Einschalung der seitlichen Treppenwangen mit Holz gelang es, die Holzstruktur in der Oberfläche der Betonergänzungen wieder zu erhalten (Abb. 6). Während des Einfüllens des Mörtels in die schräg liegenden Fehlstellen musste gleichzeitig ein Brett als eine Art „Deckel“ von unten nach oben mitgezogen und dann angeschraubt werden, um ein Auslaufen zu verhindern. Ein Verdichten und somit das Entweichen von Luftblasen konnte einerseits durch das Einstampfen des Mörtels, andererseits mit einem vibrierenden mittleren Presslufthammer an der Schalung erreicht werden.

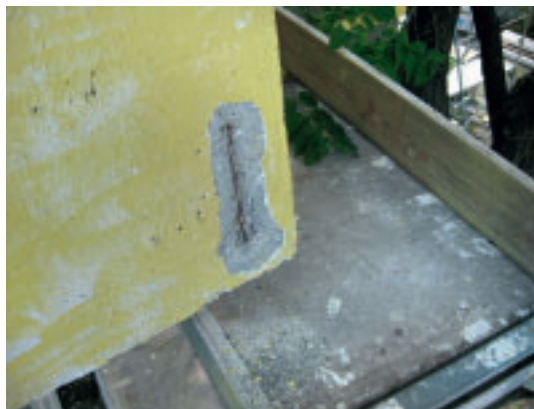
Grundsätzlich kann Stahlbewehrung in einem gut verdichteten Beton nicht korrodieren. Das Bindemittel Zement ist in hohem Grad alkalisch. In diesem Milieu bildet sich eine stabile Passivierungsschicht um die Armierungsstäbe, die sie vor Korrosion schützt. Durch Reaktion mit dem in der Luft enthaltenen Kohlendioxid CO_2 wird der pH-Wert des Betons zum neutralen Wert hin abgesenkt. Fällt der Wert im Kontaktbereich mit der Bewehrung jedoch unter circa 8,5 bis 9, wird der Korrosionsschutz zerstört. Dieser Prozess vollzieht sich über Jahre und Jahrzehnte, von der Oberfläche bis in das Innere des Bauteils. Die Bezeichnung dafür ist „Karbonatisierung“, da durch diesen chemischen Prozess aus Calciumhydroxid das Calciumcarbonat, also Kalk, entsteht. Liegt nun der Bewehrungsstahl zu nahe an der Oberfläche des Betons, erreicht ihn die Karbonatisierungsfrost früher. Zusätzliche Feuchtigkeit verursacht dann die Rostbildung, was wiederum zu Volumenvergrößerung und demzufolge Abplatzungen führt (Abb. 4). Die Reaktion wird mit stetigem Fortschreiten langsamer. Die Karbonatisierungstiefe kann mit dem pH-Indikator Phenolphthalein bestimmt und gemessen werden. Das Sichtbarmachen kann auf zwei Arten erfolgen. Entweder durch fortlaufendes Besprühen einer Bohrung mit einer einprozentigen Lösung, wobei sich das Bohrmehl beim Erreichen der Karbonatisierungstiefe lila verfärbt, oder an frischen Bruchflächen (Abb. 5). Je nach Exposition und Betondichte beträgt diese Tiefe bei der Villa Wagner 5 bis 9 mm.

4 Vorzustand Fassadendetail. Wegen zu geringer Überdeckung von nur etwa 4 mm karbonatisierte der Beton und wurde vom rostenden Armierungsstab abgedrückt.

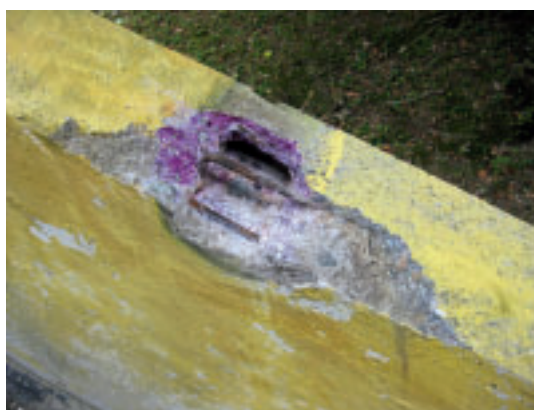
5 Beim Aushauen schadhafter Stellen an der Treppenwange wird gleichzeitig die Karbonisierungstiefe mit Phenolphthalein nachgewiesen.
