# Risse im Mauerwerk und im Gewölbe der Tübinger Stiftskirche

## Verformungen millimetergenau beobachtet und die Ergebnisse der Verformungsanalyse

Günter Eckstein / Friedrich Gräber

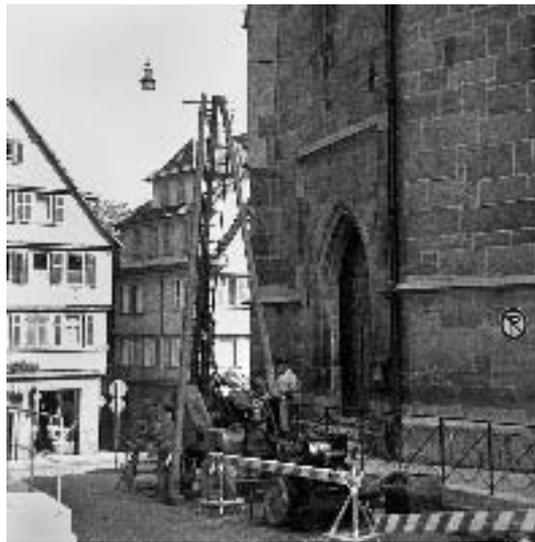
5 Verfüllung und Verpressung des ehemaligen Luftschutzstollens mit Beton vor der Westseite der Stiftskirche, Aufnahme 1965.

Das Bundesvermögensamt wurde von diesen Ergebnissen sofort verständigt und gebeten, eine durchgreifende Stabilisierung des Untergrundes durch Verpressen der Hohlräume mit Beton zu veranlassen. Die Durchführung dieser Maßnahme geschah während der Monate August und September 1965. Zu diesem Zweck wurden alle 4 m Bohrlöcher über der Stollentrasse abgeteuft, verrohrt und danach Zug um Zug Frischbeton mit 2 bis 3 Atü Druck eingepresst (Abb. 5).

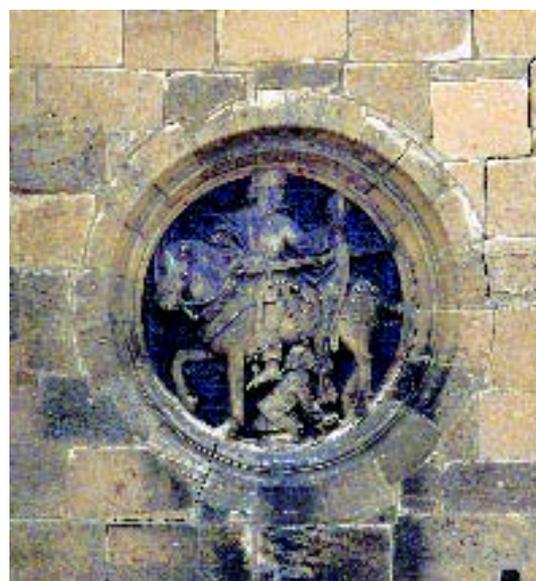
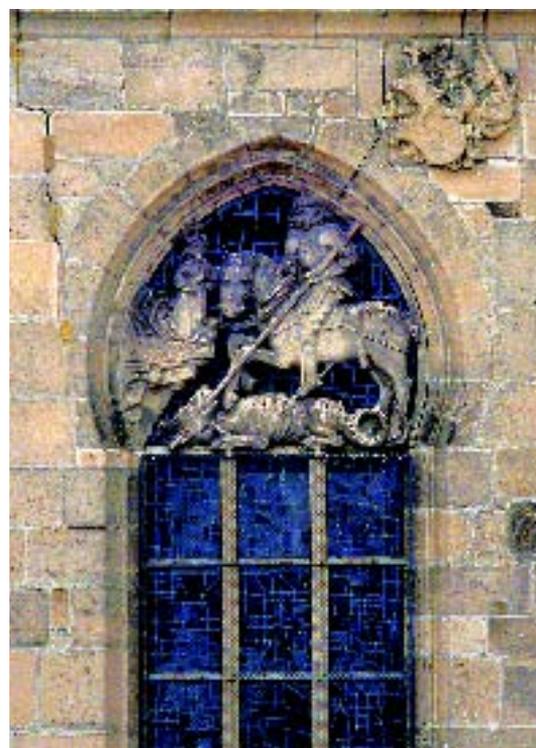
1955 wurde die Kirchturmspitze vom Landesvermessungsamt trigonometrisch neu bestimmt. 1968 zeigten Kontrollmessungen, dass sich der Turm um 8,5 cm in nordwestliche Richtung geneigt hatte. Durch die Messungen wurde nachgewiesen, dass die oben beschriebenen Setzungen die Turmneigung und somit auch eine Neigung des nordwestlichen Eckbereichs der Kirche verursacht hatten (Abb. 9). Ein weiteres Indiz für die Neigungen waren die starken Risse über den St. Georgs- und St. Martinsfenstern der Nordseite (Abb. 10).

10 Nordfassade, St. Georgs- und St. Martinsfenster, Risse im Mauerwerk bis zum Traufgesims, Aufnahmen 2006 (die Risse sind zur besseren Erkennung nachgezeichnet).

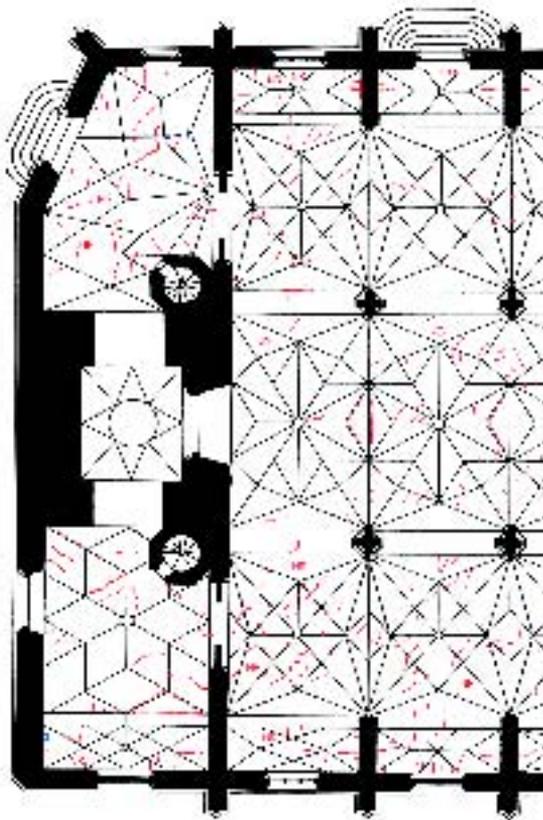
hinweist, sind die von Südwest nach Nordost verlaufenden Risse in den Gewölben der Vorhalle und den anschließenden zwei Jochen im südlichen Seitenschiff. Das westliche Joch im Mittelschiff, das heute kaum Risse aufweist, musste schon 1983 aus demselben Grund statisch gesichert werden (Abb. 11). Stark ausgeprägt ist auch der Abriss des Turms von der südlichen Arkadenwand, sichtbar hinter der Orgel.

11 Grundriss mit Gewölbeprojektion, Risskartierung, Ausschnitt westlicher Bereich der Kirche. Sowohl im nordwestlichen als auch im südwestlichen Bereich verlaufen die Risse diagonal von Südwest nach Nordost, d.h. senkrecht zur Turmneigung nach Nordwest. Im westlichen Joch des Mittelschiffs sind nur wenige Risse erkennbar, das Gewölbe wurde 1983 gesichert.

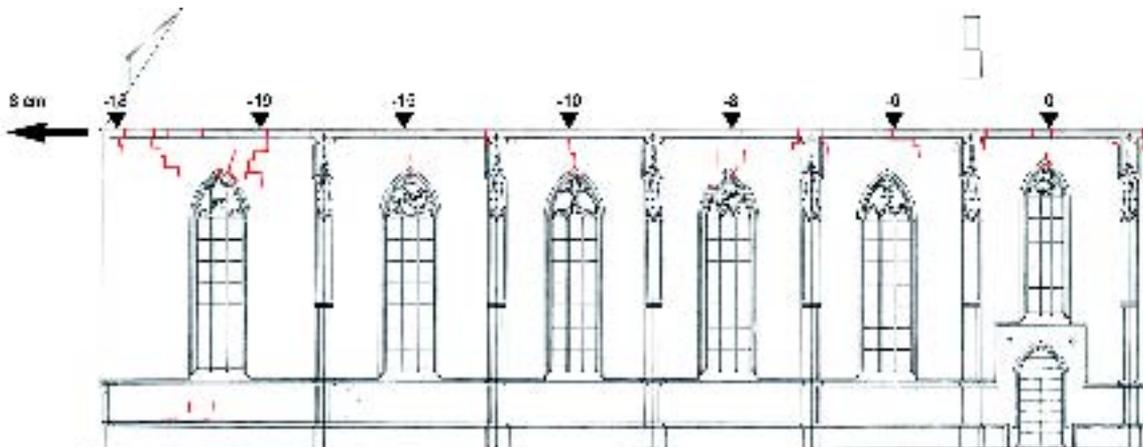
Da schon in den 1980er Jahren vermutet wurde, dass sich der südwestliche Eckbereich der Kirche gesetzt hatte, wurden an der Süd- und Westseite die Höhen der Traufgesimse gemessen. Tatsächlich hatte sich auf der Südseite die Westecke auf einer Länge von 35 m um 18 cm gesetzt, ähnli-

che Ergebnisse ergaben Höhenmessungen im Bereich des Seitenschiffdachs. Durch die Setzung hatte sich die Westfassade bis auf Seitenschiffhöhe um 5–8 cm nach Westen geneigt (Abb. 12). Setzung und Wandneigung hatten offensichtlich Risse an der Südfassade über den ersten beiden Fenstern von West verursacht.

12 Südfassade, Risse über den Fensterscheiteln des Seitenschiffs. Relative Setzungen in Richtung Südwestecke, dadurch Neigung der Westfassade nach West.

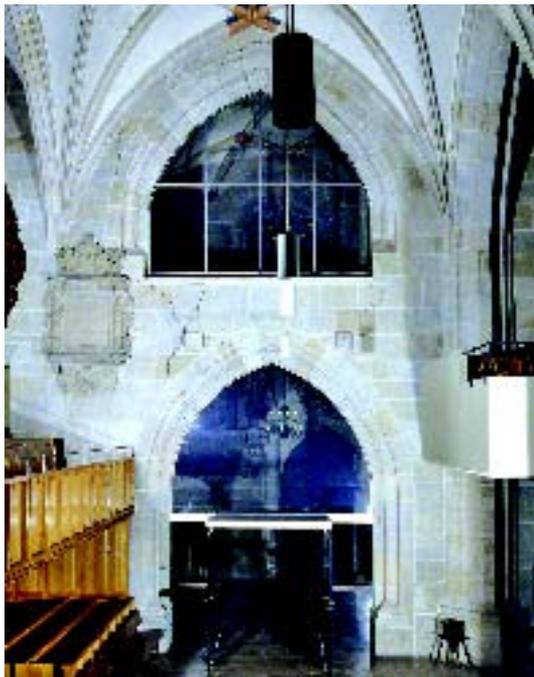
Die Baubewegungen sind am Rissbild im südwestlichen Bereich der Kirche ablesbar: Die Risse in der Wand vom südlichen Seitenschiff zur Vorhalle sind durch die Turmneigung nach Nordwesten entstanden (Abb. 13). Durch die Drehbewegung des Turms hat sich im Fußboden zwischen der Vorhalle und dem ersten Mittelschiffpfeiler ein Riss gebildet. An der Westfassade ist erkennbar, dass über der Tür und über der Rosette zur südlichen Vorhalle Risse entstanden sind und die Baunaht zum Turm sich geöffnet hat (Abb. 14). Dagegen sind an der Fassade der nördlichen Vorhalle keine Risse erkennbar, da hier der Turm durch die Neigung dagegen drückt.

13 Wand vom südlichen Seitenschiff zur Vorhalle, durchgehende Risse aufgrund der Turmneigung nach Nordwest zwischen den 1962/64 freigelegten Bögen und weiter bis zum Gewölbe, Aufnahmen 2006 (Risse verstärkt).

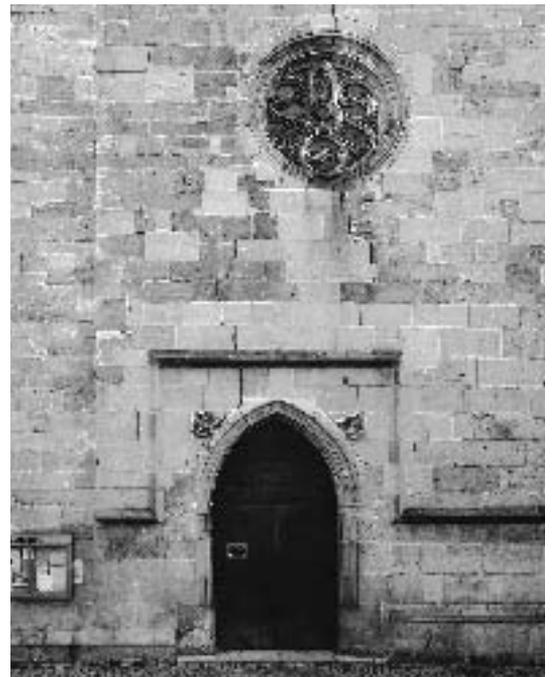
14 Westfassade, Risse aufgrund der Turmneigung nach Nordwest über dem Portal zur südlichen Vorhalle und dem Rundfenster. Offensichtlich mussten schon in früheren Jahren die Steine zwischen Tür und Fenster aus demselben Grund ausgewechselt werden. Die Baunaht zwischen Turm und Vorhalle hat sich im oberen Bereich geöffnet. Photogrammetrische Aufnahme, 8/2003 (Risse verstärkt).
