# Evangelische Alexanderkirche Marbach Im Spannungsfeld zwischen Nutzung und Erhaltung

*Zur Konzeption der Erneuerungsarbeiten in der Alexanderkirche Marbach am Neckar aus der Sicht der Bauberatung der Evangelischen Landeskirche in Württemberg. Am Beispiel der evangelischen Alexanderkirche in Marbach am Neckar stelle ich Aspekte einer Innenerneuerung vor. Liturgische Fragen und denkmalpflegerische Forderungen waren dabei begleitende Diskussionsanlässe.*

Ulrich Gräf

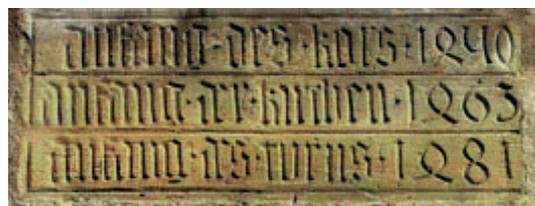
1 Evangelische Alexanderkirche in Marbach am Neckar. Bauinschrift am Turm.

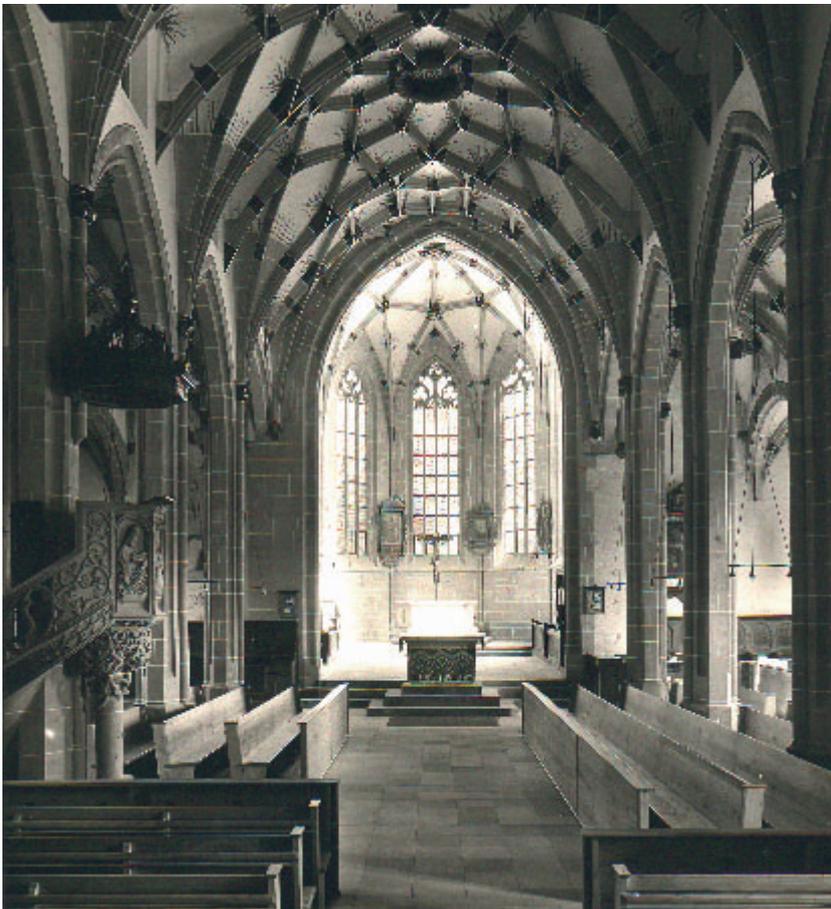
Die Stellung des Altars, der für den von der Westseite Eintretenden wichtig ist, blieb unverändert. Das Kruzifix wurde hinter den Hochaltar im Chor versetzt (Abb. 4).

4 Blick auf den Chor der Alexanderkirche. Zustand um 1930. Foto: LDA.

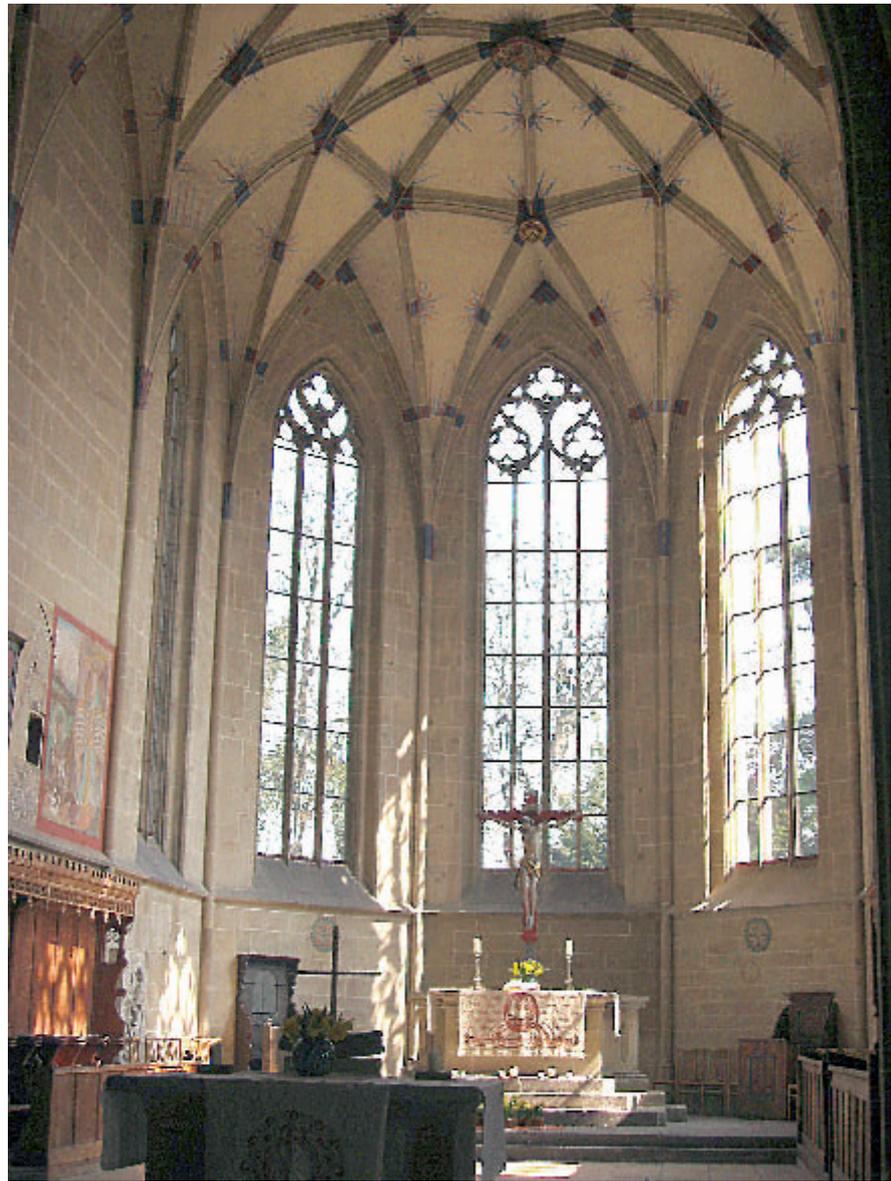
5 Alexanderkirche, Choransicht. 2002.

Die durch die Blankverglasung entstandene zu helle Belichtung des Chores soll durch eine neue zeitgenössische künstlerische Gestaltung gedämpft werden. Im Zuge der Außenrenovierung wurde deshalb eine Schutzverglasung eingebaut, vor welche die neue künstlerische Innenverglasung angebracht werden kann (Abb. 5).  
Im Vordergrund einer neuen künstlerischen Gestaltung der Chorfenster werden theologische Aussagen stehen. Leider konnte bis heute noch keine Finanzierung für die neue Gestaltung gefunden werden.

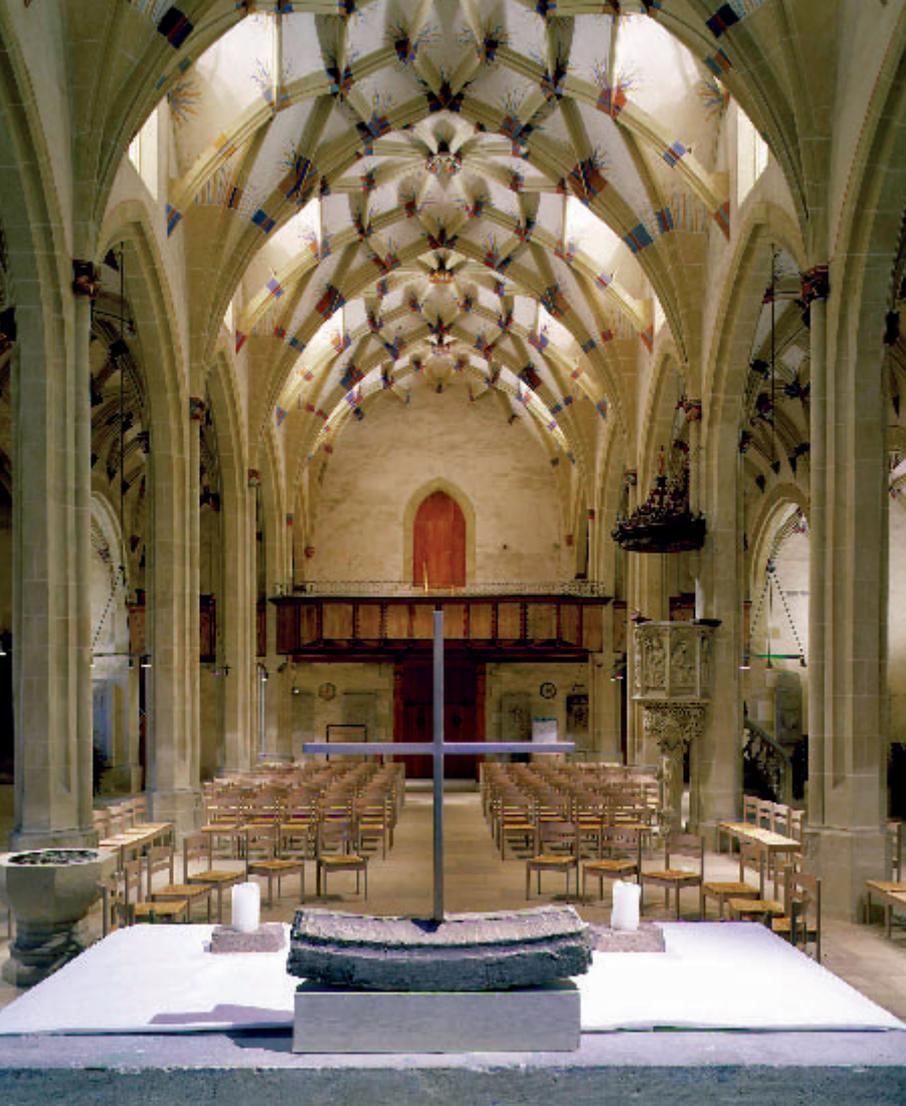
6 Alexanderkirche, Blick vom Altar durch die Staffelhalle auf die zukünftige Orgelempore. Zustand 2002.

Die jetzt ausgeführte Form der indirekten Beleuchtung in den Obergadenöffnungen ergab sich aus folgenden Gründen (Abb. 6 und 10):

Die Innenraumaufnahme der Empore zeigt heute noch den Zustand von 1928, als die Empore neu gestaltet wurde. Der Platz der Orgel ist vorgegeben und wurde auch für die neue Orgel nicht in Frage gestellt (Abb. 6 und 11).

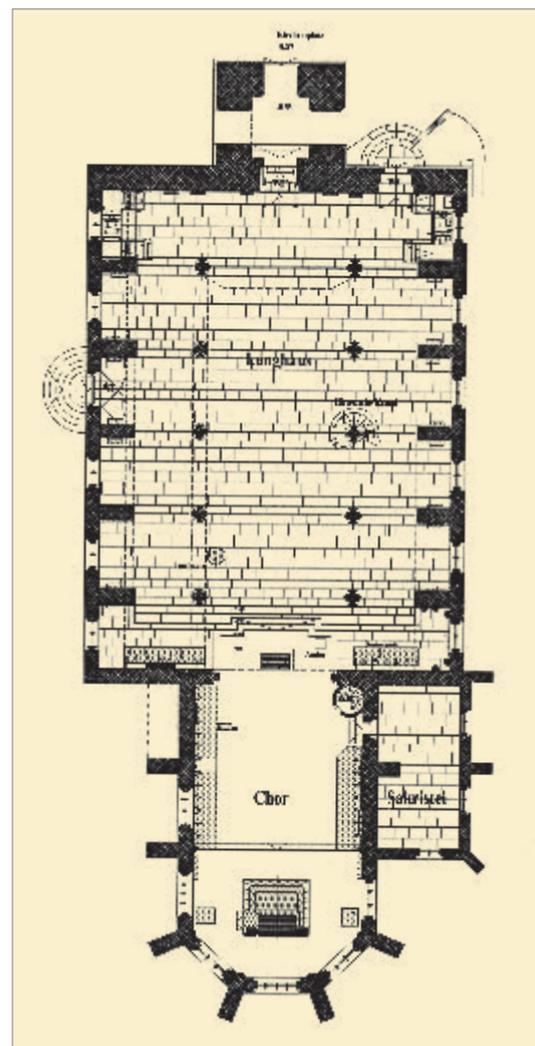
7 Alexanderkirche, Grundriss mit Verlegeplan der Bodenplatten, 1999. Vorlage: Architekturbüro M. Weccard, Marbach.

**Erneuerung des Bodenbelags im Kirchenschiff**  
Der Boden aus Solnhofer Platten von 1928 musste erneuert werden. Viele Platten waren brüchig und durch unschöne Abdeckungen von Heizkanälen, die nie zur Verwendung kamen, unterbrochen. Zudem waren unter den bestehenden Bänken keine Platten. Die Bänke standen in einer Holzunterkonstruktion auf dem Lehm Boden auf. Die Erneuerung des Fußbodens erfolgte im lokalen Sandstein als großflächiger Bahnenbelag, was zum Erscheinungsbild der gotischen Kirche sicher besser passte als der Solnhofer Plattenbelag von 1928. Solnhofer Platten sind heute ein relativ teures Material, das aufgrund des Farbspiels und der Musterung der Platten auch kaum zu reparieren ist (Abb. 7).

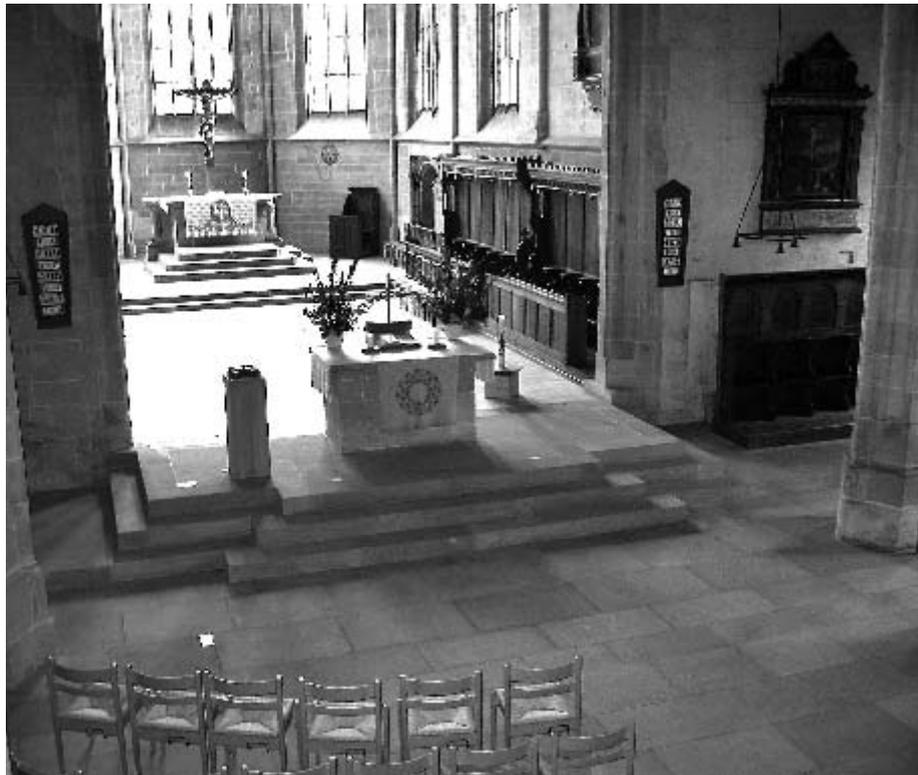
8 Blick von der Kanzel in den Altarraum. Zustand 2002.

**Künstlerische Ausgestaltung des Altarraumes**  
Seit der Versetzung des Kruzifixus hinter den Hochaltar im Chor hatte der Altar bei der Gemeinde kein eigenes Kreuz mehr. Deshalb hat die Kirchengemeinde im Zuge der Neuausrichtung des Altarraums einen Kunstwettbewerb für ein neues Altarkreuz, einen Ambo und einen Kerzenständer für die Jahreskerze ausgeschrieben (Abb. 5 u. 8).

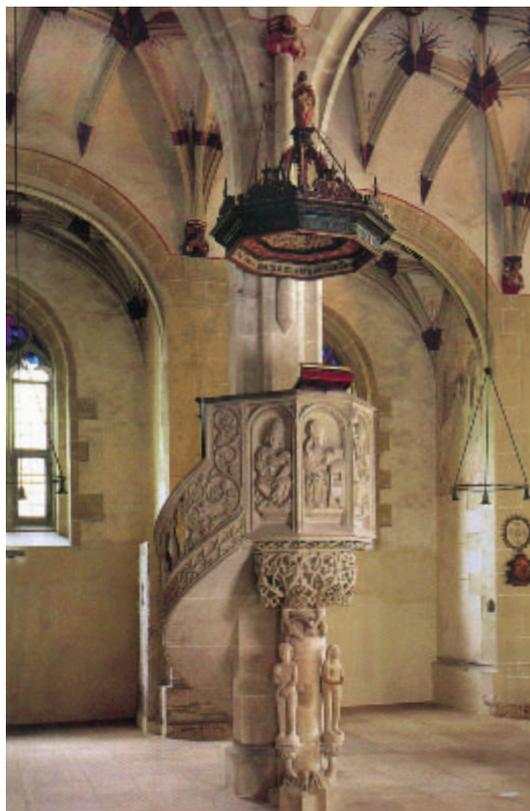
9 Spätgotische Kanzel in der Alexanderkirche.

Die Stellung und Lage der Kanzel wurde bei der Anlage der Bankneugestaltung 1928 etwas stiefmütterlich behandelt, sodass auch hier Überlegungen angestellt wurden, die Kanzel in das liturgische Geschehen wieder stärker mit einzubeziehen (Abb. 9).

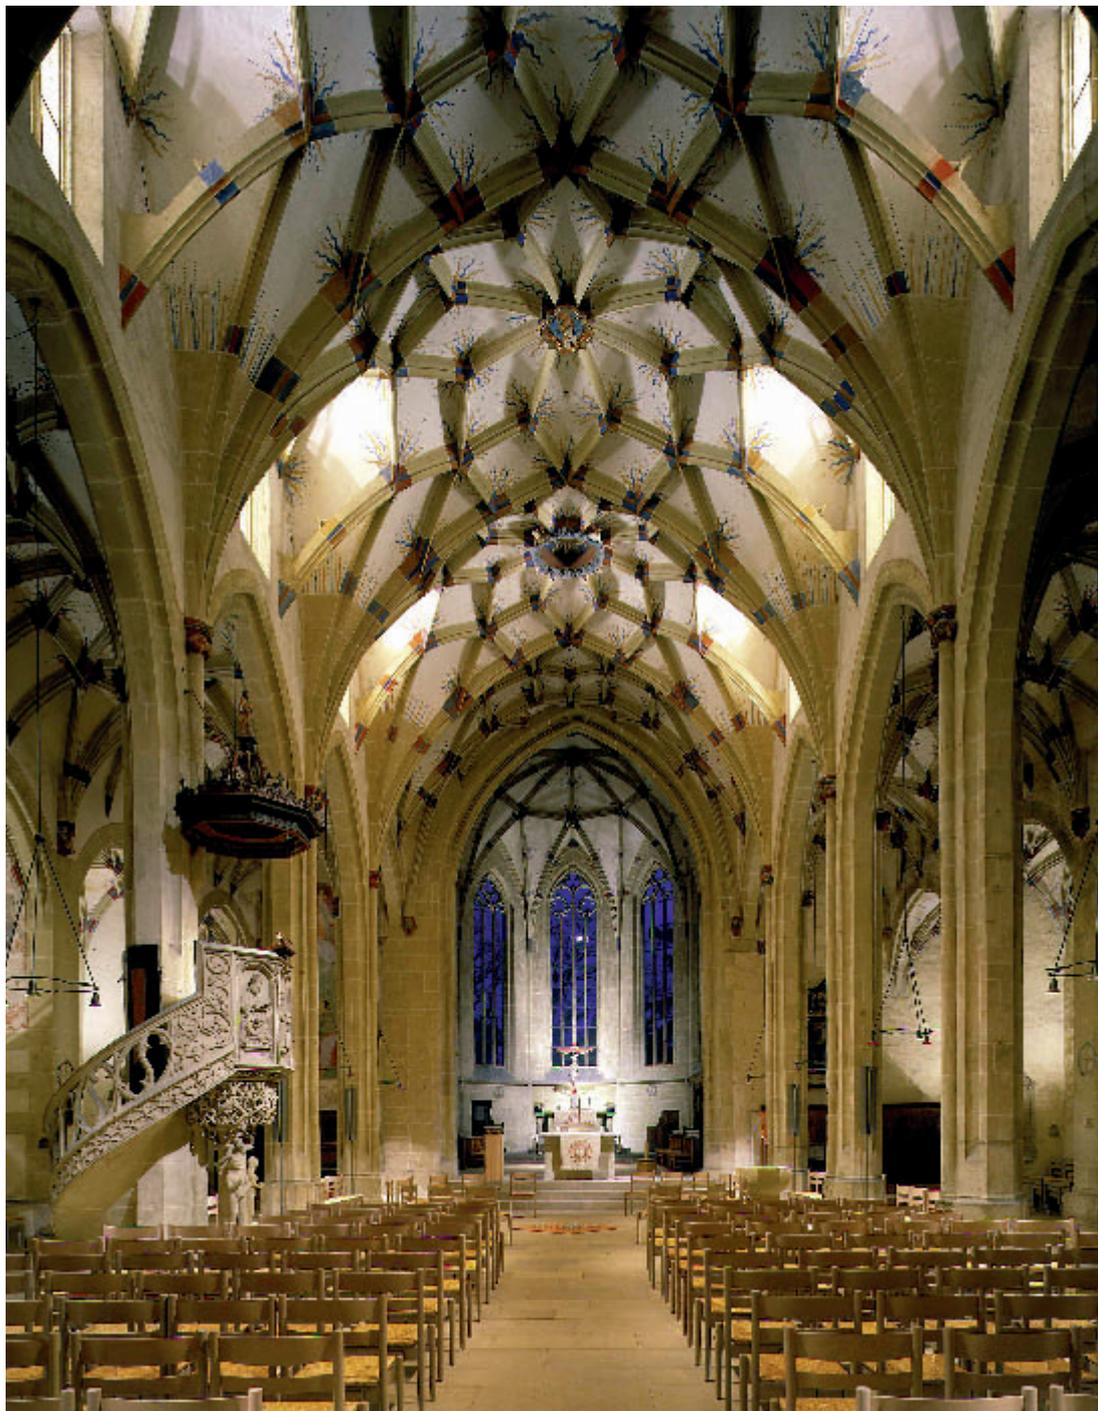
Wir sind uns der Probleme einer unordentlichen Bestuhlung an Werktagen und der sich daraus ergebenden Unordnung und Störung des Gesamteindrucks bewusst. Wir hätten uns gewünscht, dass zumindest im Kirchenschiff eine festere Bestuhlung erfolgt wäre (Abb. 10).

10 Alexanderkirche,  
Blick durch die Staffelhalle gegen den Chor.  
Zustand 2002.

Die Innenraumaufnahme von 2002 (Abb. 10) zeigt das neue Erscheinungsbild. Die Kirchengemeinde hat wieder einen schönen und funktional guten Gottesdienstraum.

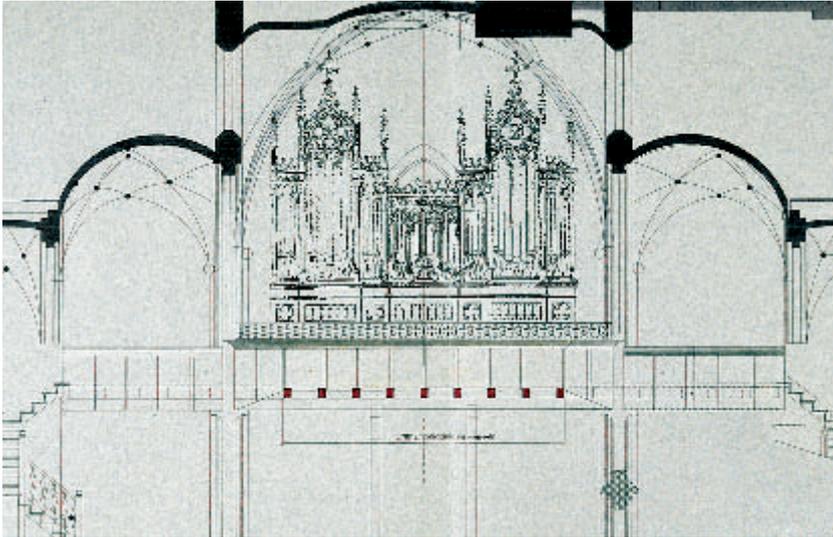
Leider war die Orgel von 1931 mit wirtschaftlich vertretbarem Aufwand nicht mehr zu reparieren. Die technische und klangliche Qualität war zu schlecht. Durch den Kauf einer bedeutenden historischen Orgel von 1868 mit neogotischem Prospekt hat die Kirchengemeinde einen mutigen Schritt getan. Mit der renovierten Voith-Organ steht für den Kirchenraum ein klanglich und räumlich passendes Instrument zur Verfügung, das auch konzertanten Ansprüchen genügen wird (Abb. 11).

11 Planung für die Westempore mit der einzubauenden Voith-Orgel von 1868. Vorlage: Architekturbüro M. Weccard, Marbach.

Die Empore von 1928 muss dazu erneuert werden. Die Gestaltung soll auf die Maße der Orgel
