Nutzungserwartungen an Kirchenbauten St. Dionys in Esslingen und St. Michael in Schwäbisch Hall

Ulrike Roggenbuck-Azad

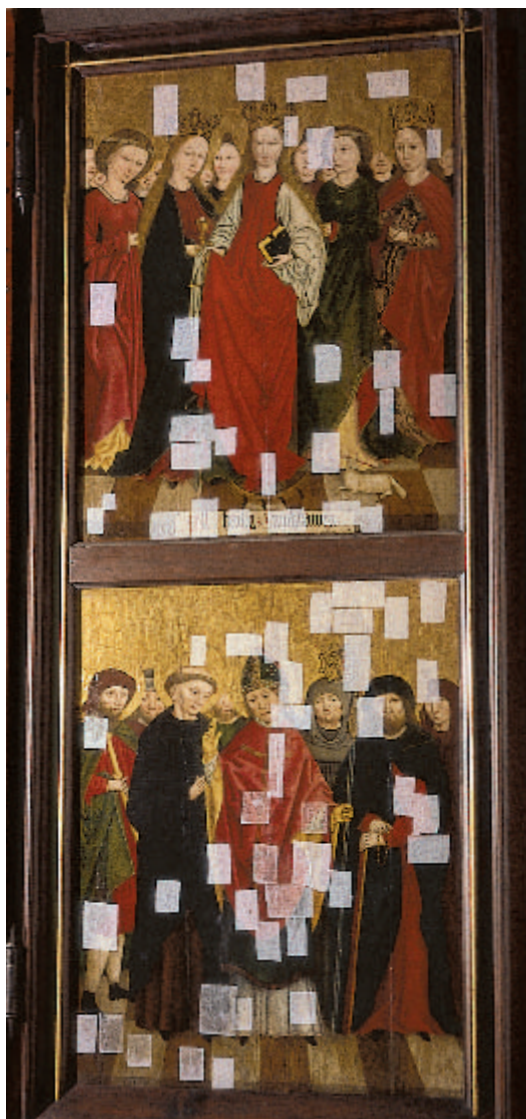
2 u. 3 Tafelbild in der St. Veit-Kirche in Murrhardt (Rems-Murr-Kreis). Sicherung der Malerschichten.

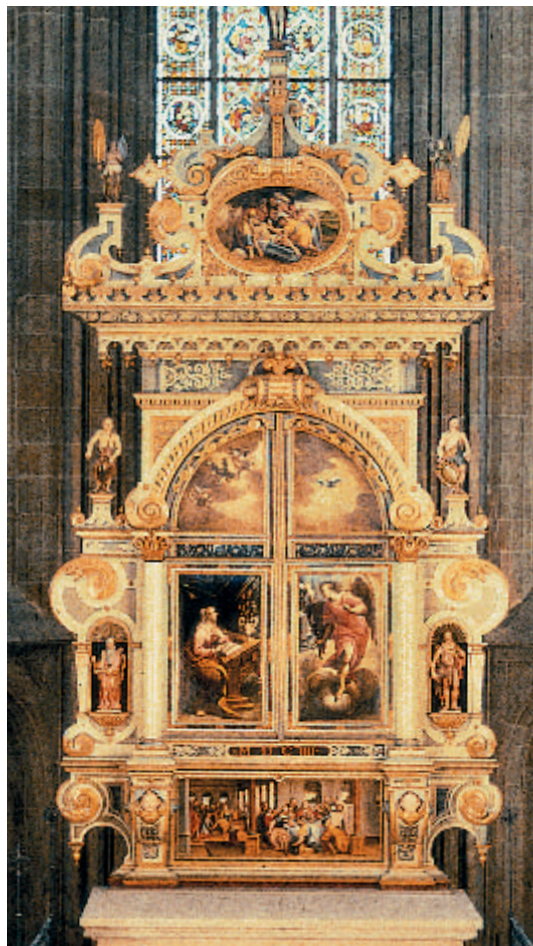
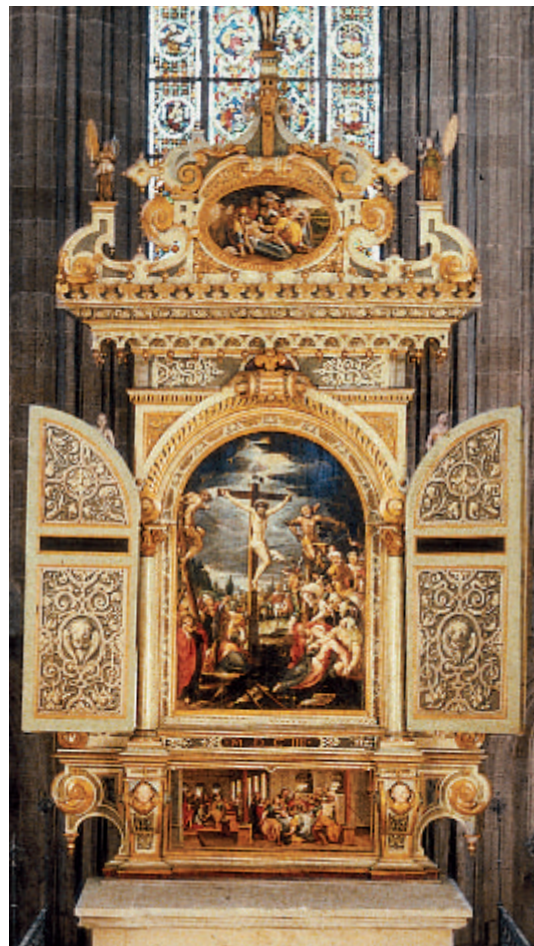
4 u 5 St. Dionys in Esslingen, evangelischer Hochaltar, dat. 1604, geschlossen und geöffnet.

Am 7. Januar 1998 fand eine kirchenmusikalische Veranstaltung unter höchst prominenter Leitung statt. Das städtische Energieversorgungsunternehmen Esslingen war Mitveranstalter des Konzertes. Die Musiker und ihr Dirigent fühlten sich in der winterlichen Kirche unwohl und veranlassten über den besagten und energiekompetenten Mitveranstalter eine Erhöhung der vorgeschriebenen und nachweislich bewährten Raumtemperatur.

Da jedoch die bestehende Heizungsanlage vor Fremdzugriff und unkontrollierter Steuerung abgesichert war, wurde eine Fremdheizung direkt an das eigene städtische Stromnetz, direkt vor der Kirche im Boden verlaufend, angeschlossen und mit einem unbeschreiblichen Spannungspotenzial die Überheizung der Kirche verursacht.

Innerhalb kürzester Zeit wurde eine Raumtemperatur zwischen 35 und 40° C erreicht und gehalten. Augenzeugen berichteten hinterher, dass Besucher begannen, sich ihrer Jacken und Mäntel zu entledigen. Die Kirche hatte die Standards heimischer Wohnzimmer längst übertroffen. Der folgende Sonntagsgottesdienst machte das unverantwortliche Fehlverhalten der Konzertveranstalter augenscheinlich und akustisch deutlich.

Am restaurierten und gewarteten Hochaltar standen innerhalb einer Woche Malschichten auf und mussten vor dem Abfallen bewahrt werden. Eine erneute restauratorische Sicherung und Restaurierung der Fassung und Kittungen am hölzernen Träger in Höhe von 85 000 DM war unumgänglich.

Im Jahre 1980 wurde der 1604 geschaffene Hochaltar grundlegend restauriert. Um zukünftige Beschädigungen am Kunstwerk zu vermeiden und unnötige finanzielle Aufwendungen auszuschließen, wurde auf Veranlassung der Res-

taurierungswerkstatt des Landesdenkmalamtes in die Heizungssteuerung eingegriffen. Die Heizung konnte fortan, ausgehend von einer Grundtemperatur im Raum von 12° C, nur noch langsam an- und maximal auf eine Leistung von 14° C hochgefahren werden. Hinzu kam ein Wartungsvertrag mit der Kirchengemeinde, der einen Wartungsturnus von zwei Jahren vorsieht.

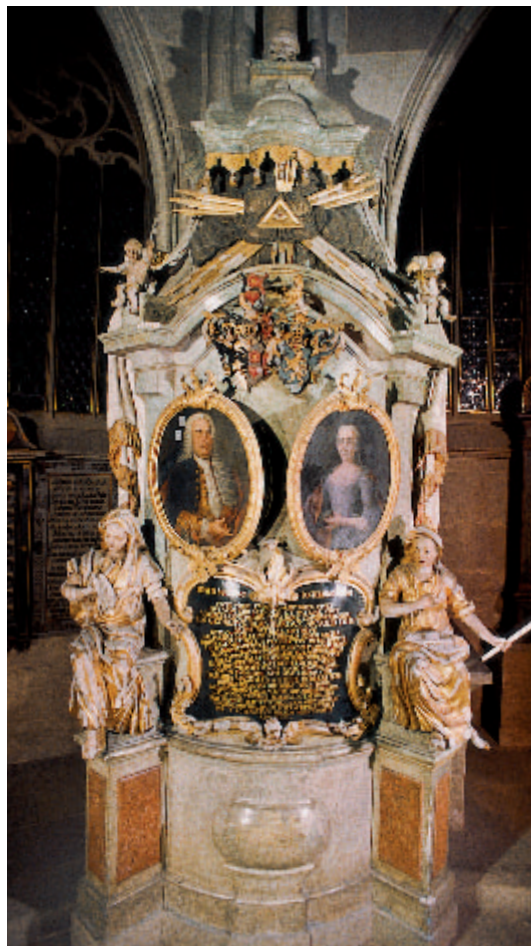
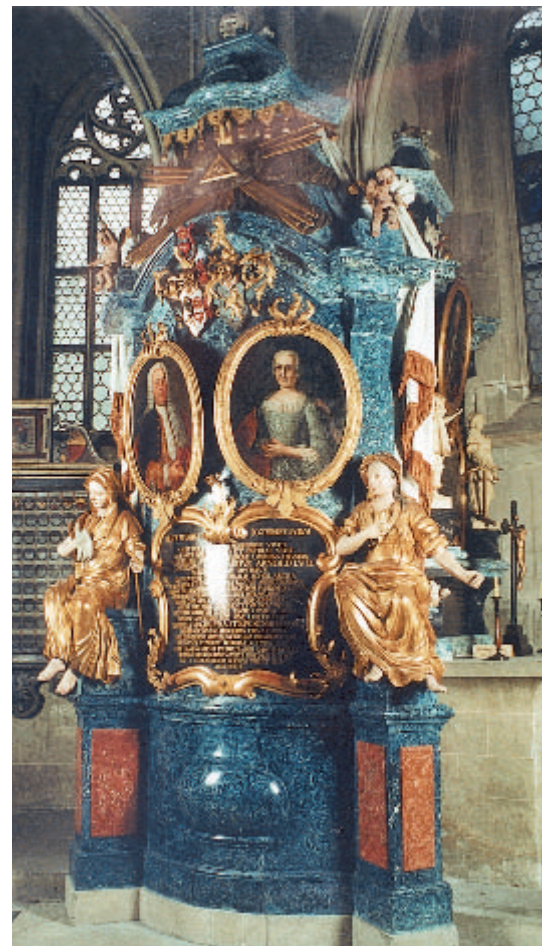
An dem abgebildeten Wandepitaph aus St. Michael kann verdeutlicht werden, dass sich neben den substanziellen Beschädigungen auch in erheblichem Maße das Erscheinungsbild ändern kann.

Wie bereits erläutert, treten durch Schwankungen der Luftfeuchte Spannungsrisse in den Fassungsträgern und damit in den Fassungen selber auf. Steht die Malschicht oder ein farbloser Überzug einmal offen, so ist es möglich, dass Feuchtigkeit zwischen die Fassungsschichten gelangt und großflächig kondensiert. Dies führte in dem Haller Beispiel zu einer völligen Entstellung des Kunstwerkes.

6 u 7 St. Michael
in Schwäbisch Hall.
Wandepitaph vor
und nach seiner Res-
taurierung.

In den Jahren 1996–2000 musste infolge unsachgemäßer Beheizung die gesamte hölzerne und aus Naturstein gearbeitete Ausstattung über einen Zeitraum von zwei Jahren durch das Landesdenkmalamt notgesichert und dann Stück um Stück von freischaffenden Restauratoren restauriert werden. Die notwendige Investition belief sich auf 1,5 Mio. DM.

Mit der Bezuschussung einer fachgerechten Restaurierung aus öffentlichen Mitteln wurde die Verpflichtung ausgesprochen, dass die Heizungsanlage überholt werden müsse und eine Grundtemperierung des Kirchenraumes von 15° C nicht überschritten werden dürfe.

Zudem ist zukünftig eine relative Luftfeuchte von mindestens 50% einzuhalten, um die Holzspannungen durch Schwinden und Quellen weitestgehend zu unterbinden.

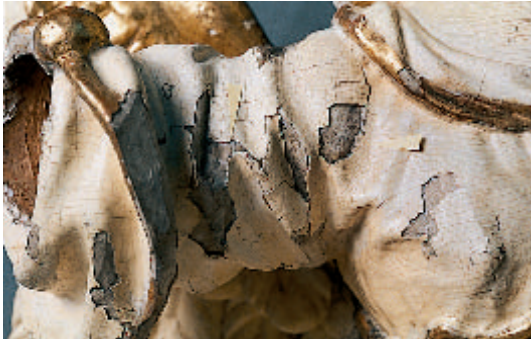
8 St. Michael in Schwäbisch Hall. Holzcorpus, Malschichten platzen ab (vgl. auch Abb. S. 92)

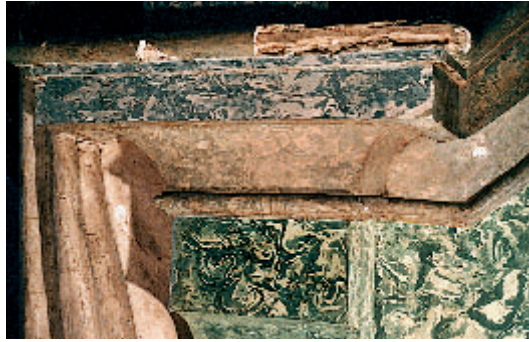
Neben dem veränderten Erscheinungsbild sind allerdings auch erhebliche Substanzverluste zu verzeichnen, die im Zusammenhang mit Absprengungen von Gipsstuckschalen durch massiven Wechsel der Luftfeuchtigkeit stehen.

9 Stuckabsprengungen an einem Wandepitaph, St. Michael in Schwäbisch Hall.
