Recherchiert und kartiert Der Comburger Hertwig-Leuchter

Rolf Dieter Blumer/Ines Frontzek

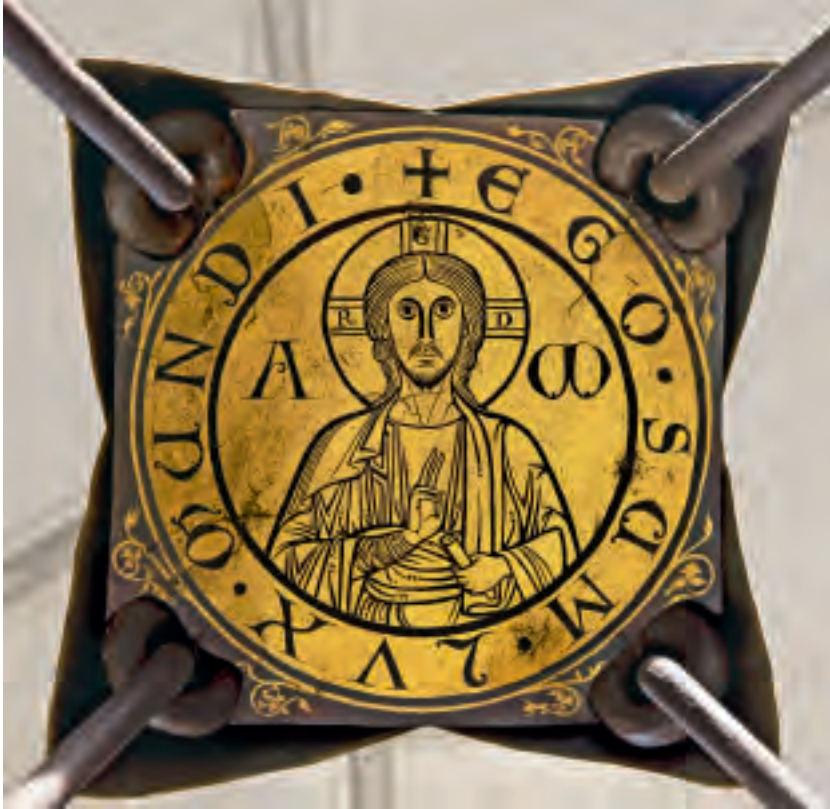
4 Die Majestas-Platte im Scheitel der Aufhängung unter dem Kettenzug mit der Darstellung des segnenden Christus.

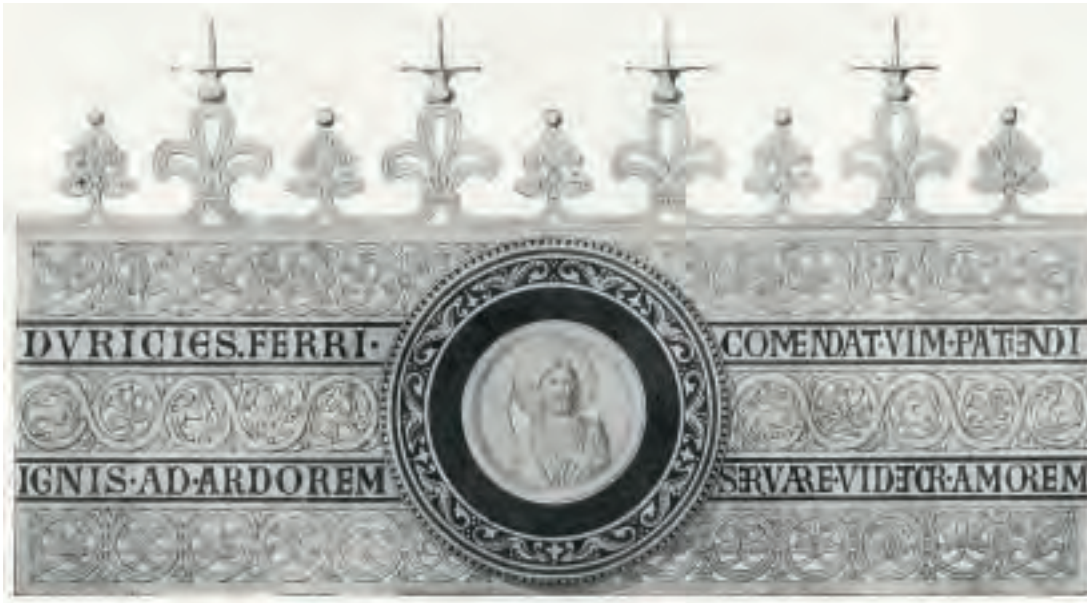
5 Die historische Darstellung des Leuchters, um 1851, zeigt den Leuchter in unrestauriertem Zustand.

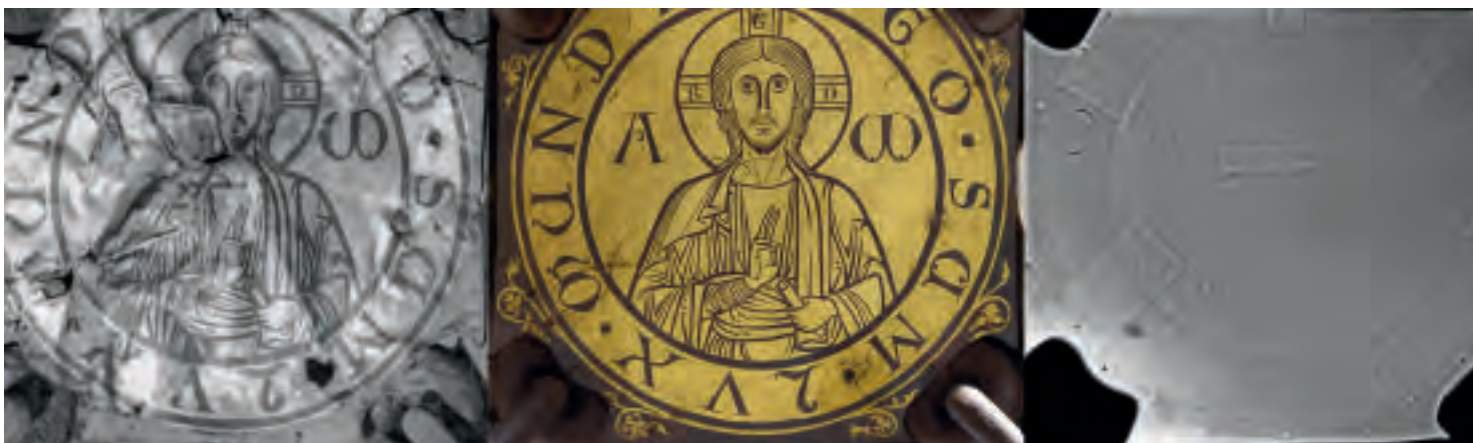
6 Zustand der Majestas-Platte 1972 sowie 2011 im Auflicht und Röntgenbild.

1848 und 1851 angebrachten Ergänzungen. Zahlreiche Bereiche wurden verlötet, ergänzt, stabilisiert, nachgetrieben und neu vergoldet. Bei den Lötungen wurden allerdings auch die Braunfirnisbereiche stark in Mitleidenschaft gezogen. Auch die Feuervergoldungen mussten wie die meisten ins Feuer genommenen Braunfirnisbereiche rekonstruiert werden. Leider verloren die durch die Eingriffe der letzten Restaurierung teilweise überarbeiteten romanischen Figuren und Platten ihre künstlerische Oberflächengestaltung, was besonders an der Majestas-Platte deutlich sichtbar ist. Als seinerzeit innovativ, aber aus heutiger Sicht

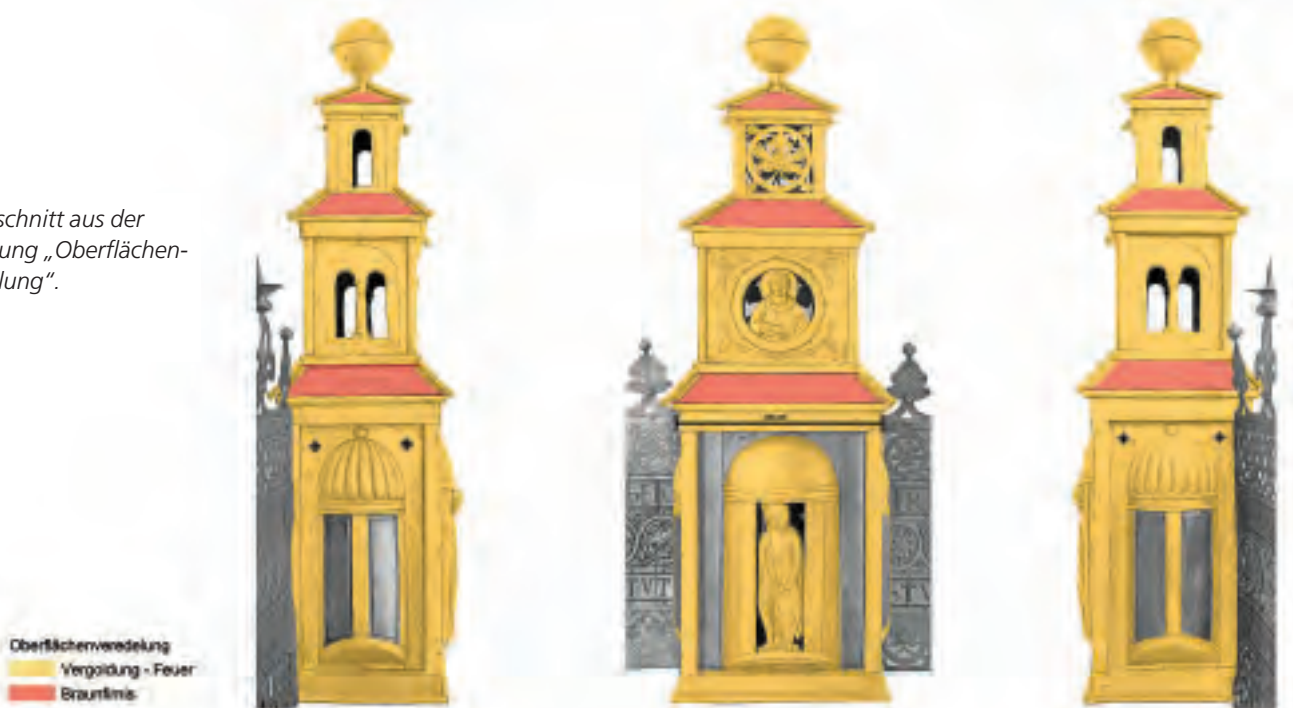
9 Ausschnitt aus der Kartierung „Oberflächenveredelung“.

Bei der Bestandsaufnahme zeigte sich, dass der Radleuchter in seinen technischen Verbindungen stabil ist. Nur wenige Lötungen haben sich gelöst, stellen aber im Moment noch keine konstruktive Schwächung dar. Um weitere Schäden zu verhindern und Verlusten vorzubeugen, müssen diese Schäden jedoch behoben werden. Einige Niete sind verloren gegangen und wurden nur notdürftig mit grün ummanteltem Draht fixiert. Diese Bereiche sind dringend zu ergänzen, da hier der Verlust der Kerzenhalter droht. Hauptschädigungsfaktor ist jedoch die starke Oberflächenverschmutzung durch Staub, der als geschlossene Schicht dick auf den nach oben weisenden Flächen aufliegt. In diesen Bereichen kann es zu einer Art Kompressenwirkung kommen, wodurch neue Schäden durch Korrosion entstehen können. Ebenfalls ein starker Schädigungsfaktor ist das herabtropfende Wachs, das sich sowohl an der Innen- als auch an der Außenseite des Radleuchters befindet und an manchen Stellen bereits zu einer Grünfärbung geführt hat.

Die im Zusammenhang mit der Bestandsaufnahme entstandene Kartierung bildet eine wichtige Grundlage für die anstehenden Maßnahmen. Der gegenwärtige Zustand ist ausführlich erfasst, sodass Bestand und Schäden am Radleuchter gut eingeschätzt werden können. Dabei ist anzumerken, dass Handlungsbedarf besteht, um eine langfristige Erhaltung des Leuchters zu gewährleisten. Hierzu bedarf es einiger Konservierungsmaßnahmen, um beispielsweise weiteren Schäden durch die nicht mehr ganz geschlossene Paraffinschutzschicht vorzubeugen sowie dem Schadensfortschritt durch das herabgelaufene Wachs Einhalt zu gebieten. Ebenfalls sollten alle Teile, die lose oder

gefährdet sind, gesichert werden. Es bedarf einer zeitnahen Umsetzung, um diesem außergewöhnlichen Objekt gerecht zu werden.

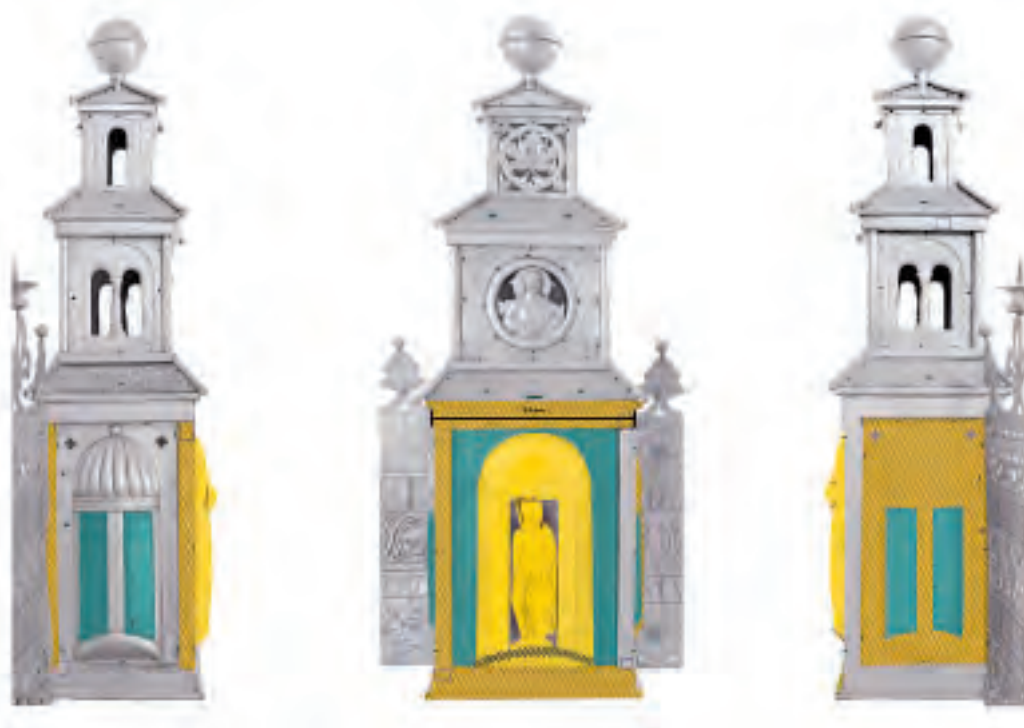
10 Erfassung der Veränderungen, „Restaurierungsphasen“.
