Die Herrgottskirche in Creglingen

Die Heimstatt des Marienaltars von Riemenschneider ist vollständig restauriert

Judith Breuer

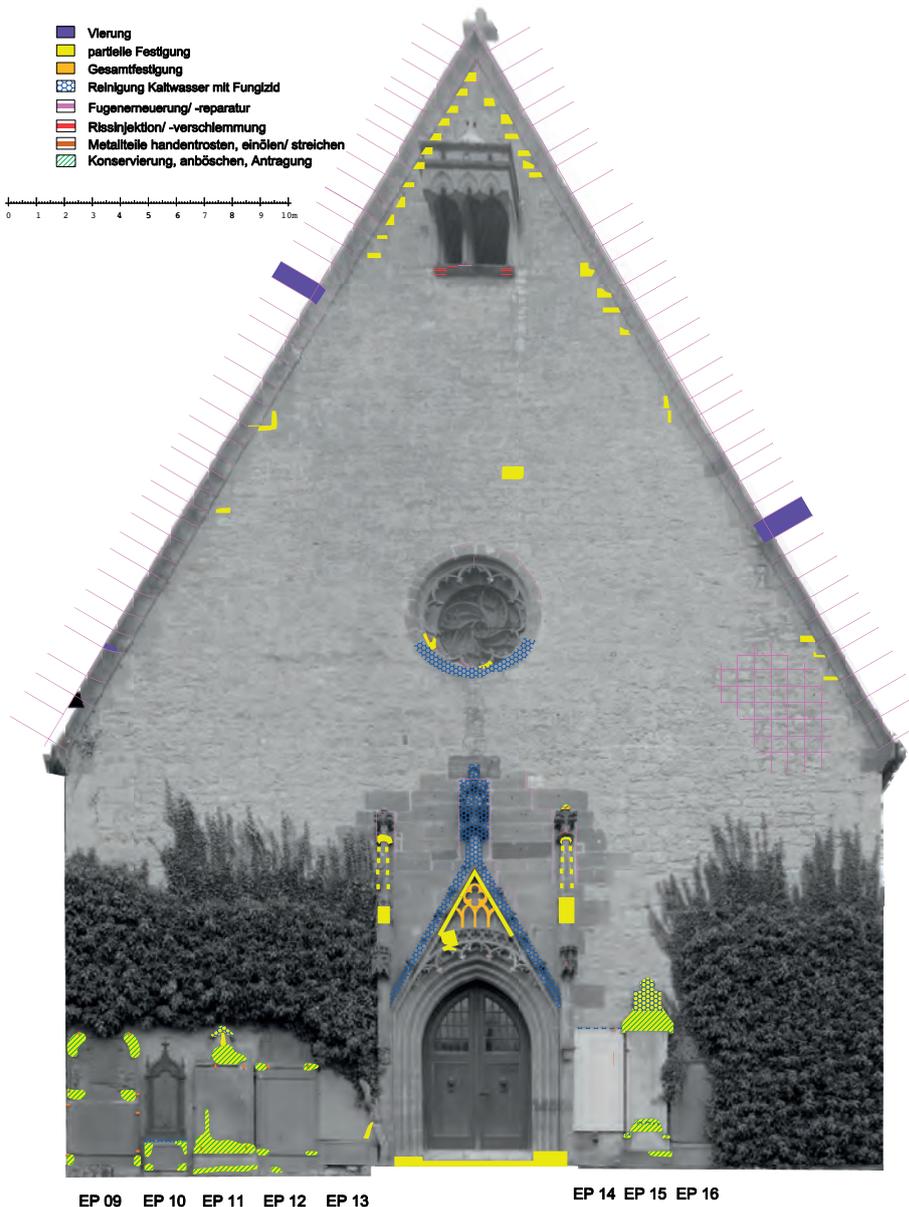
8 Westfassade der Herrgottskirche mit Kartierung der Maßnahmen am Stein, Büro Strebewerk, 2009.

Seit 2003, im Zuge kleinerer Reparatur- und Pflegearbeiten, zeigte sich den Denkmalpflegern, dass eine übergreifende Instandsetzung von Bauwerk und Ausstattung notwendig ist. Moos zeugte von der Durchfeuchtung der Chorwände und -böden, abfallender Putz am inneren Westgiebel ließ auf einen undichten Ortgang schließen. Die Grabplatten wurden immer mehr von den zahlreichen Touristen abgetreten. Sämtliche Ausstattungsstücke waren verschmutzt, einige Objekte wiesen sogar gelockerte und ausgebrochene Fassungen auf. Weitere Verluste an Denkmalsubstanz drohten, wenn nicht bald eine bauwerksübergreifende Instandsetzung in Angriff genommen würde.

Im Zuge der jüngsten Restaurierung behob man die Schäden am Ortgang des Westgiebels, indem man Vierungen aus dem Originalstein nahe kommendem Güglinger Sandstein einfügte (Abb. 8). Die Fugen zwischen den Ortgangsteinen wurden zur besseren Abdichtung verbleit. Die Steinfassaden erfuhren eine schonende Reinigung mit Wasser und einem Zusatz zur Moosentfernung und – weil nur geringfügig schadhaft – eine wenig umfangreiche Bearbeitung. Die Steinmetzwerkstatt schloss Risse mittels Kieselsohmörtel und festigte mit Kieselsäureester. Die ausgewaschenen Fugen füllte sie mit Trasskalkmörtel.
