Lagern im Erdgeschoss, Kochen im Obergeschoss, Wohnen im Dachgeschoss Hausbau und Wohnkomfort vor 560 Jahren

Im alten Unterdorf von Haigerloch-Owingen (Zollernalbkreis) steht das zweigeschossige verputzte Wohnhaus Eyachstraße 13 aus dem späten Mittelalter, das mit seinem gut überlieferten ursprünglichen Fachwerkgefüge sowie seiner wandfesten Ausstattung als einzigartig für die nähere und weitere Umgebung gelten kann. Das heutige Erscheinungsbild der Hofanlage geht wohl im Wesentlichen auf die Zeit um 1795 zurück, als die zugehörige, inschriftlich datierte Fachwerkscheune errichtet wurde. Tatsächlich ist das Wohnhaus jedoch sehr viel älter. Mit Hilfe einer Holzaltersuntersuchung konnte das Fälldatum der im Dachwerk verwendeten Hölzer festgestellt werden: Sie wurden im Winter 1442/43 geschlagen. Die Stattlichkeit, der weiträumige Grundriss sowie die große Stockwerkshöhe im ersten Obergeschoss weisen auf einen wohlhabenden Bauherrn hin, dessen Namen und sozialen Verhältnisse jedoch nicht bekannt sind.

Allerdings befindet sich das Gebäude zurzeit in einem Zustand, der dringend Handlungsbedarf erfordert. Deshalb wurde vom Landesdenkmalamt ein erstes, auf Baubeobachtung basierendes bau

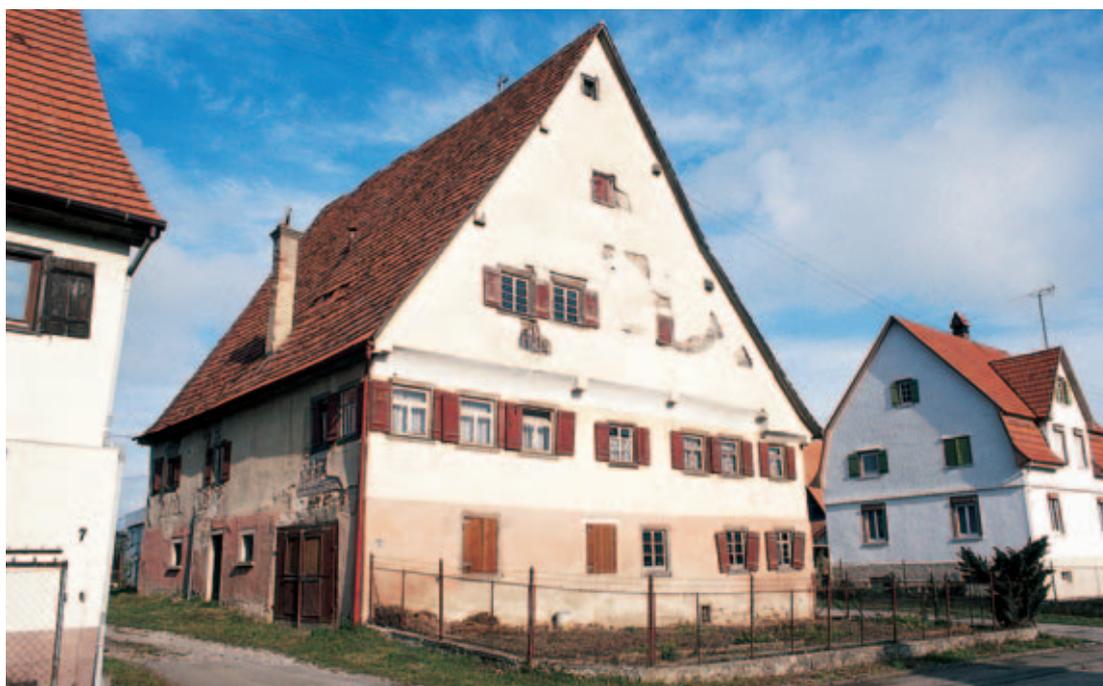
2 Ansicht des Hauses von der Südostseite mit dem Anbau aus der Zeit um 1800.

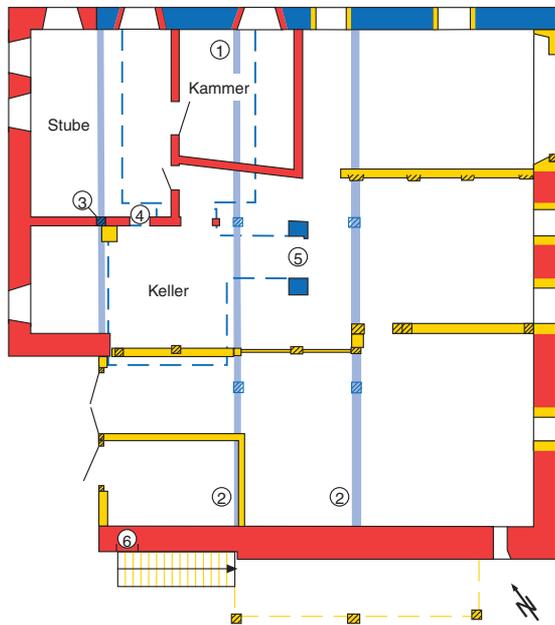
3 Erdgeschoss-Grundriss.
1 leere Blattsasse ohne Nagelspuren;
2 leere Blattsassen mit Holz nagel;
3 Ständer, zum ursprünglichen Außengerüst gehörig;
4 Heizöffnung zur Stube;
5 Kellertreppe;
6 Fenster um 1200, aus der Weilerkirche hierher versetzt.
Die blau schraffierten Hölzer sind nach Befund rekonstruiert.

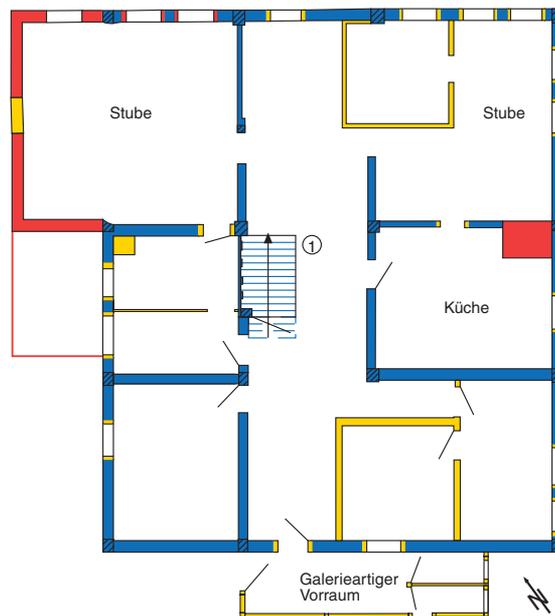
4 Obergeschoss-Grundriss.
1 Blockstufentreppe in das Dachgeschoss.

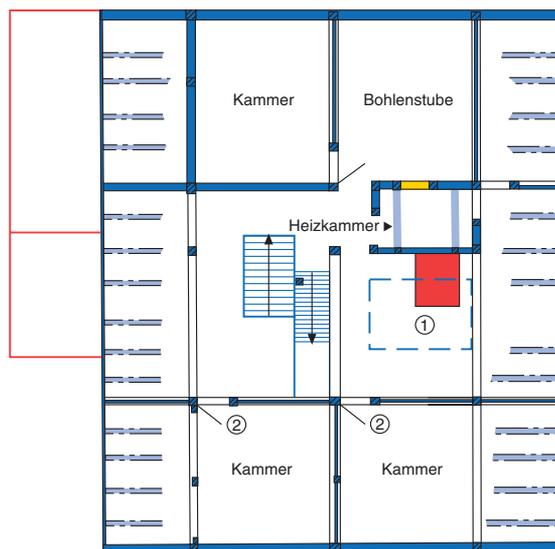
5 Dachgeschoss-Grundriss.
1 ehemalige Öffnung für Rauchfang;
2 Holzangeltür.

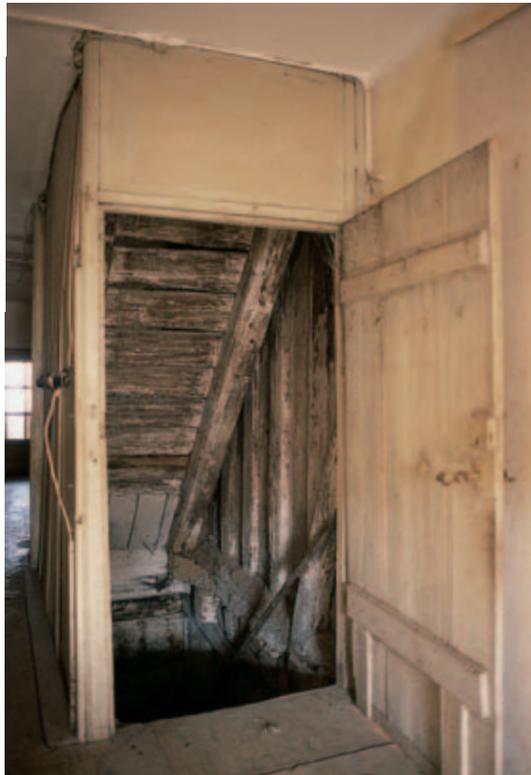
6 Bohlen-Balken-Wand seitlich der Blockstufentreppe in das erste Dachgeschoss.

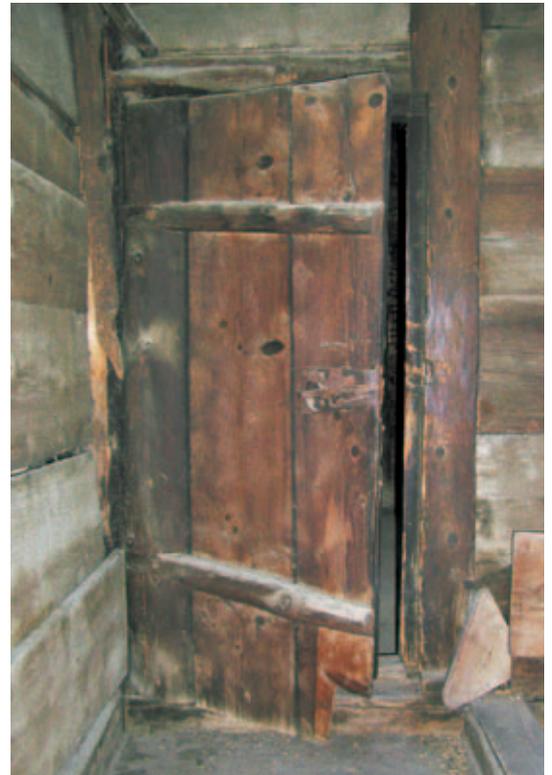
7 Holzangeltür in einer Kammer im ersten Dachgeschoss, Mitte 15. Jahrhundert. Bei diesem Türtyp fungiert die innere Bohle des Türblattes gleichzeitig als Türangel.

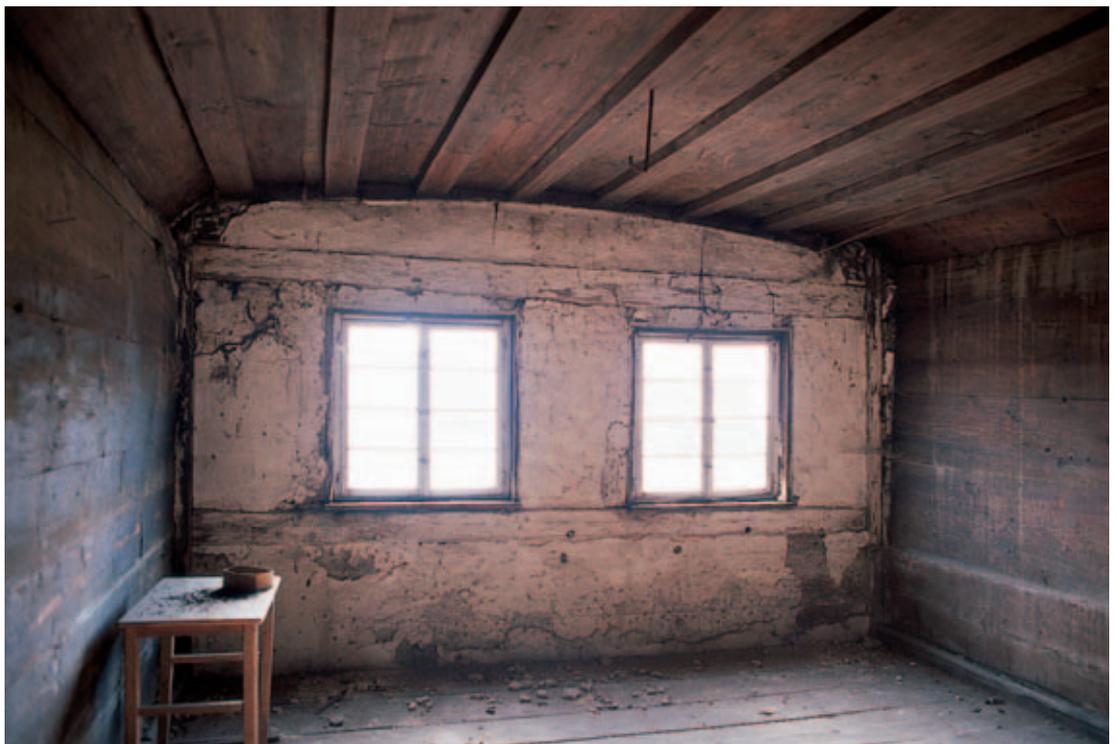
8 Beheizbare Bohlenstube im ersten Dachgeschoss. Ansicht der straßenseitigen Giebelwand.

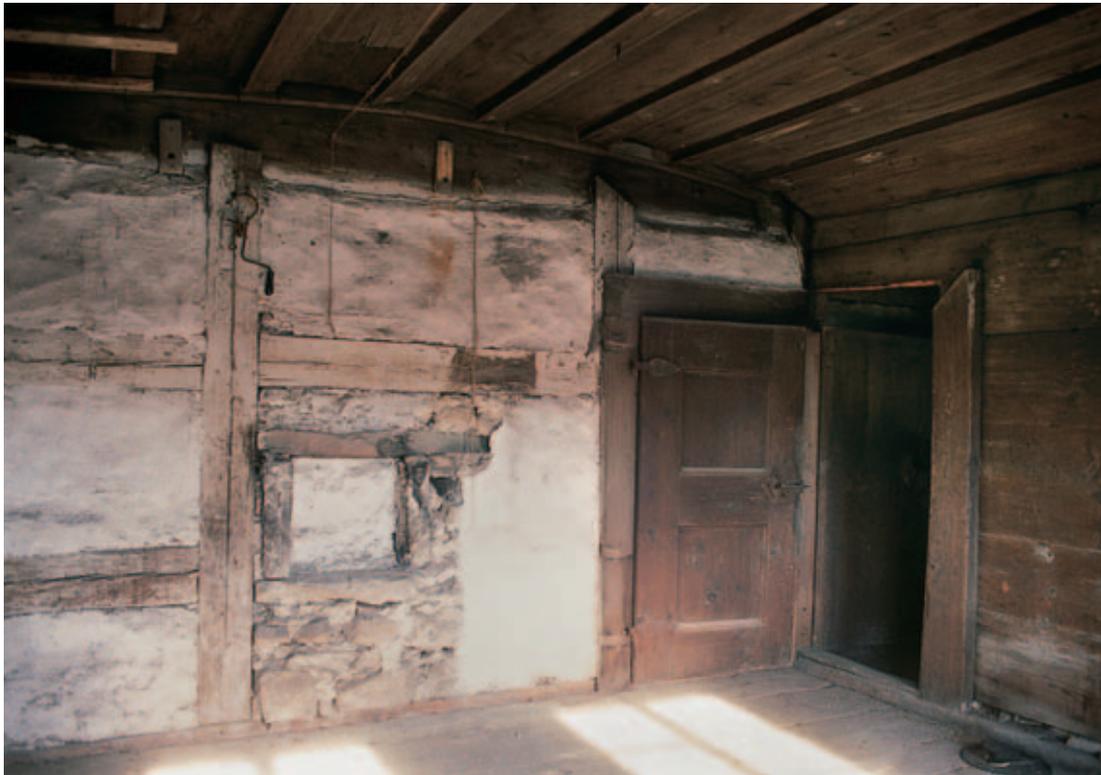
9 Bohlenstube im Dachgeschoss. Ansicht der rückwärtigen Wand mit der Wärmeöffnung, hinter der sich die Heizkammer befand.

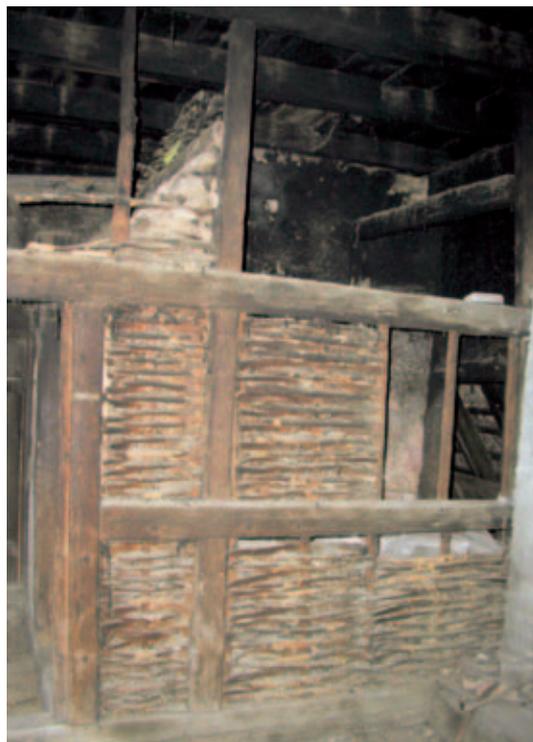
10 Heizkammer für die Bohlenstube im Dach mit dem teilweise noch erhaltenen Rauchfang.

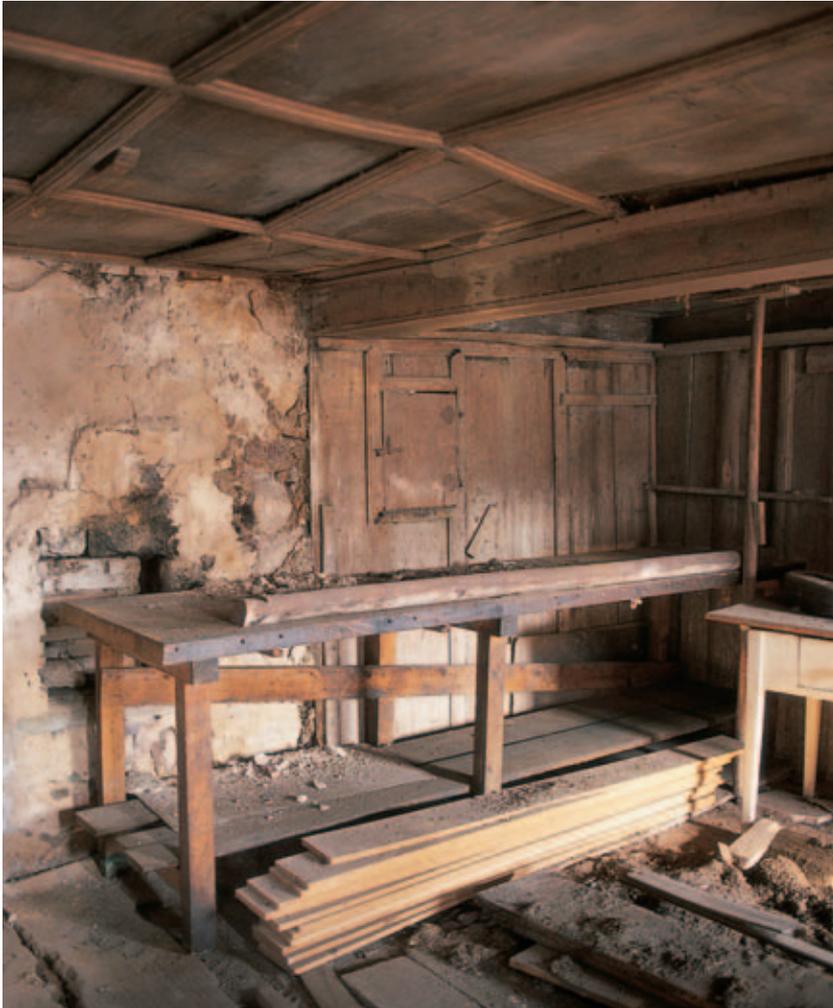
11 Beheizbare Stube im Erdgeschoss mit Wandvertäfung und Felderdecke, errichtet um 1800.

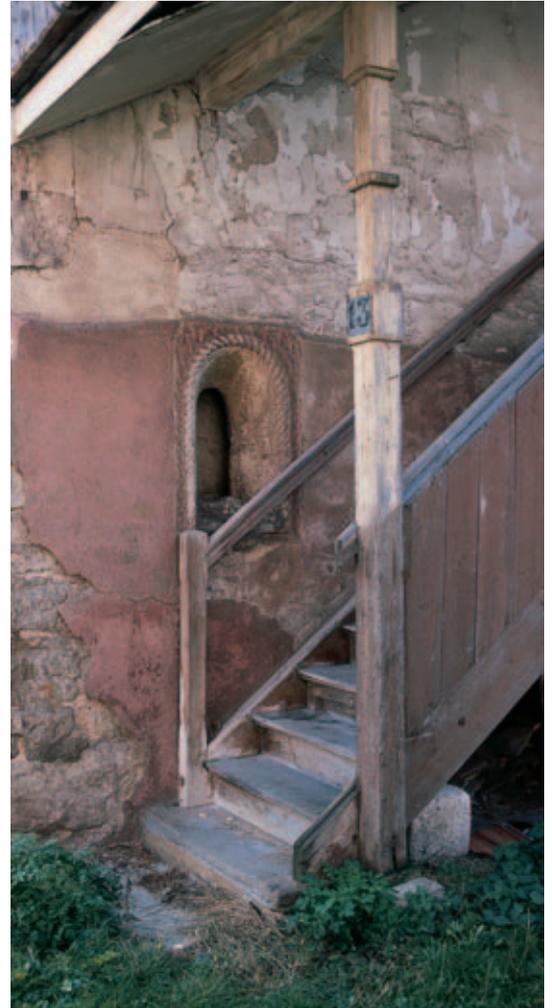
12 Fenster um 1200 aus der Weilerkirche in Owingen, das nach deren Abbruch in die Mauer am Treppenaufgang transloziert wurde.
