Schloss Montfort in Langenargen am Bodensee

Nach rot jetzt wieder steinfarben – der Umgang mit Fenstern und ihrer bauzeitlichen Farbgebung

Hermann Klos/Volker Caesar

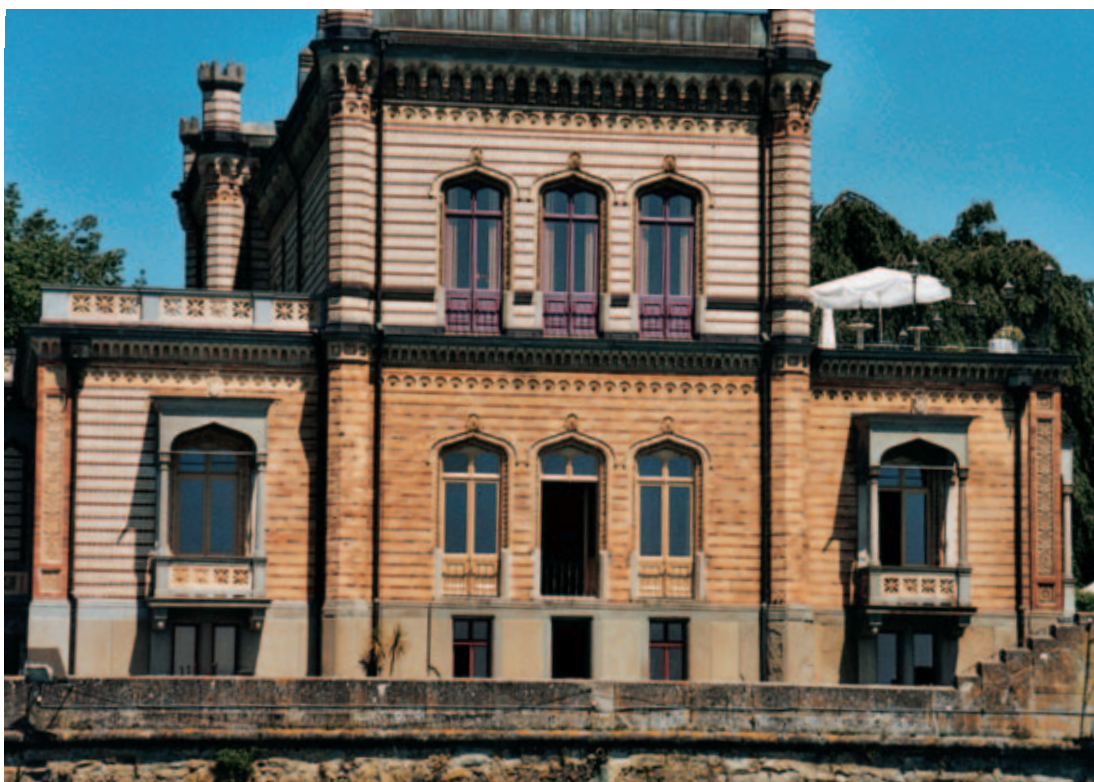
1 Seeseitige Schlossfassade 2001. Im Obergeschoss die um 1975 erneuerten Fenstertüren mit ausgebleichtem dunkelrotem Anstrich. Die vor 1972 erneuerte Verkleinerung weicht maßlich und farblich stark vom Originalbestand ab; die 2001 erneuerten Fenstertüren im Erdgeschoss mit bauzeitlicher Farbgebung.

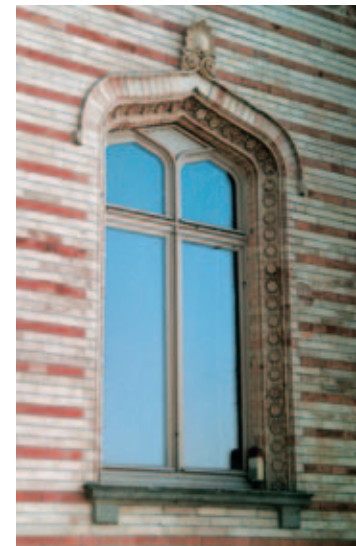
3 Bauzeitliches Fenster in der Nordwestfassade vor der Restaurierung mit dunkelrotem Anstrich, 2001.

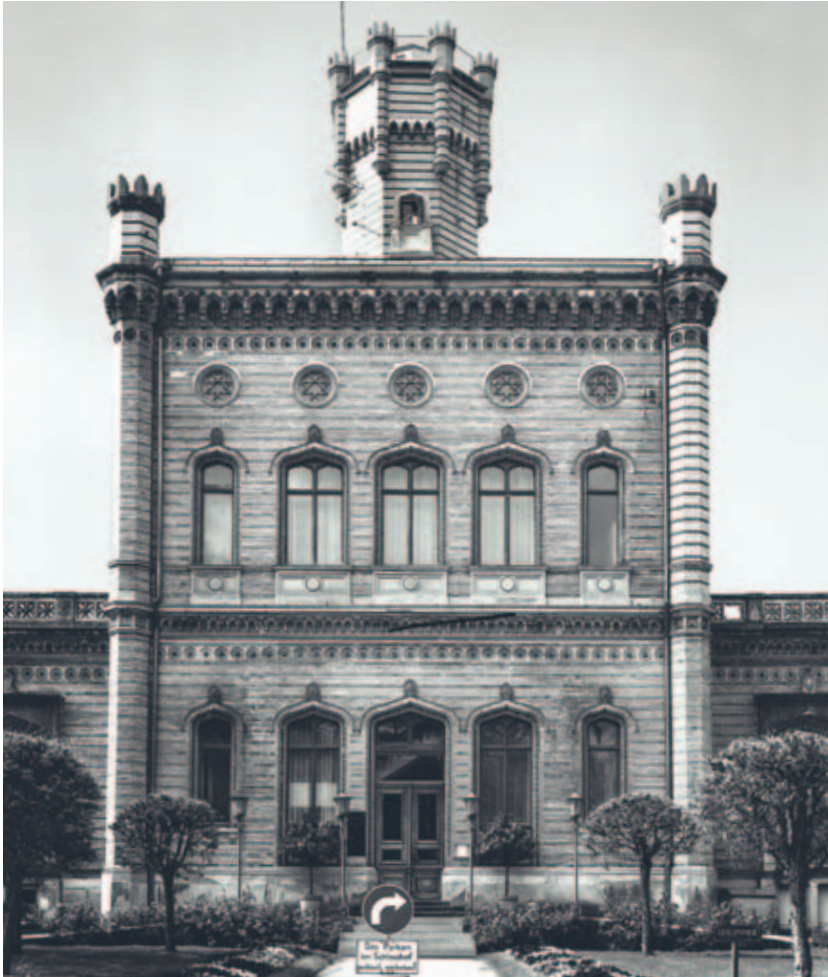
2 Schloss Montfort in Langenargen am Bodensee. Nordostfassade mit Haupteingang 1972. Bauzeitliche Fenster mit dunklem (rotem) Anstrich.

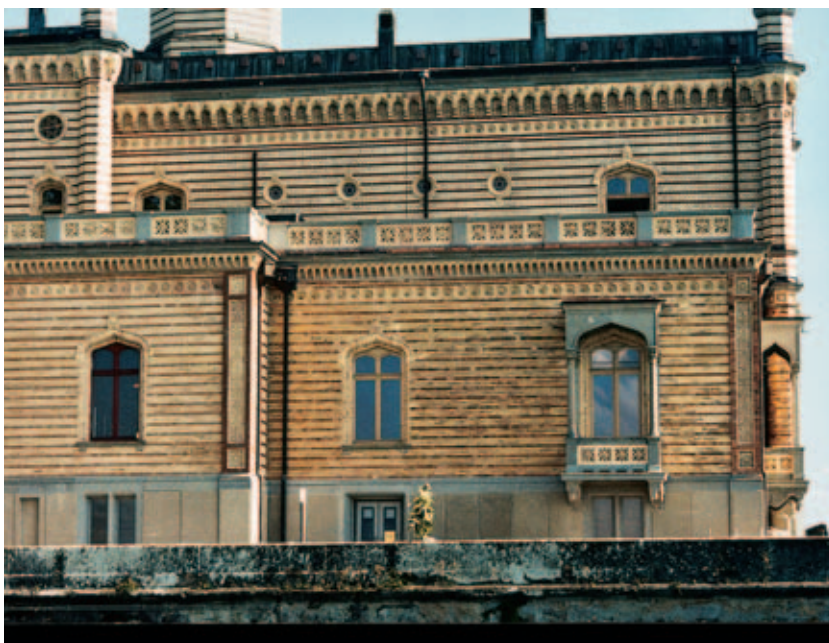
10 *Ausschnitt der Nordwestfassade, 2001. Das Fenster im Erdgeschoss links noch mit dunkelrotem Anstrich.*

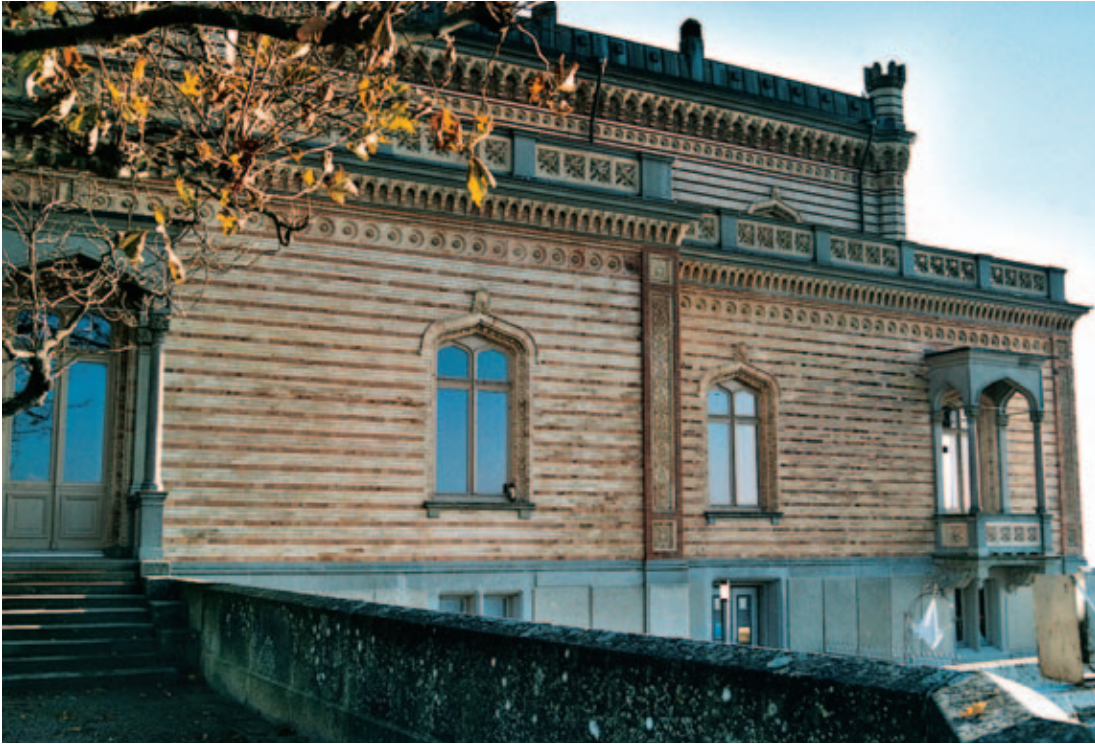
11 Schloss Montfort,
restaurierte Nordwest-
fassade, 2003.

Die ursprüngliche Farbgebung im Terrakotta-Ton war darauf angelegt, zusammen mit den aufgesetzten Rundstabrippen und dem bewussten Verzicht auf Sprossenteilungen die Gestaltung des Steinbaus konsequent zu Ende zu führen. Damit verschmelzen Fenstergewände und das wie ein Maßwerk gebildete Fenster zu einer steinern wirkenden Einheit, die die Verglasung des Fensterverschlusses in den Hintergrund treten lässt. Dem Vorbild „maurischer“ Paläste, die dank des südlichen Klimas auf Fensterverschlüsse verzichten konnten, vermochte man dadurch noch näher zu kommen.
