## Zum Abschluss der Arbeiten an der evangelischen Stadtkirche in Vaihingen an der Enz Die Deformationsbeobachtungen von Mai 2000

Günter Eckstein

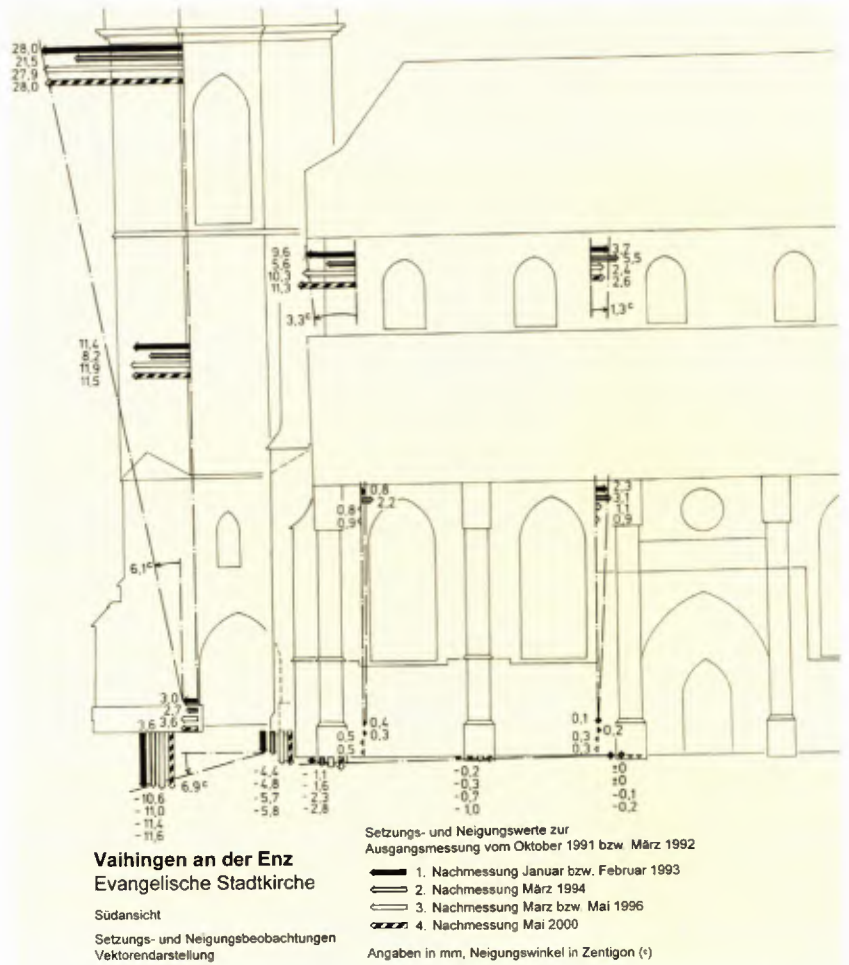
Die Neigungsveränderungen werden zunächst an der Südfassade veranschaulicht. Da hier alle Beobachtungspunkte von einem Standpunkt aus angemessen werden können, ist die Plausibilität der Messwerte höher einzustufen, als bei den übrigen Fassaden (Abb. 1). Bei den ersten drei Folgebeobachtungen bis 1996 sind die Absolutwerte der Horizontalverschiebungen gegenüber 1992 maßstäblich aufgetragen. Wie in dem Schaubild ersichtlich, hatte sich der Turm, erkennbar

am unteren Punkt, während der Nachgründung um 3 mm nach Westen verschoben, die unteren Punkte des Seitenschiffes waren praktisch unverändert geblieben. Weiterhin hatte sich 1993 der Turm um etwa 6 Zentigen nach Westen geneigt und die Westseite des Obergadens um die Hälfte des Betrages mitgezogen; die Parteien des Schiffes nach der zweiten Fensterreihe hatten sich dagegen geringfügig nach Osten geneigt. 1994 hatten sich der Turm und der westliche Kirchenbereich insgesamt um durchschnittlich 1 Zentigen nach Osten geneigt. 1996 hatten sich die Neigungswerte im Rahmen der Messgenauigkeit wieder auf den Stand von 1993 eingependelt.

Die Differenzwerte der unteren Beobachtungspunkte zur Basisbeobachtung sind bei den ersten drei Folgebeobachtungen innerhalb der Anzielenauigkeit identisch. Da bei der Beobachtung von 2000 alle unteren Punkte eine gleiche Verschiebung von ca. 1 mm aufweisen, muss davon ausgegangen werden, dass hier ein Zentrierfehler beim Aufstellen des Theodolites oder eine Veränderung des Aufnahmestandpunktes vorliegt. Die Messungen von 2000 wurden deshalb um diesen Betrag korrigiert, d. h. es sind die relativen Veränderungen zwischen unteren und oberen Punkten angegeben. Die korrigierten Messwerte zeigen nun, dass zwischen 1996 und 2000 praktisch keine Neigungsänderungen stattgefunden haben. Auch der Punkt am westlichen Obergaden, mit einer Differenz von 1 mm, liegt noch innerhalb der Messgenauigkeit. Die Genauigkeit der Neigungsänderung, ermittelt zwischen zwei zeitversetzten Differenzwerten, dürfte hier bei 1–2 mm liegen. Bei den oberen Punkten des Turmes und bei ungünstigeren Beobachtungskonstellationen wird die Genauigkeit auf 2–3 mm veranschlagt.

1 Vaihingen an der Enz, Stadtkirche. Neigungs- und Setzungsbeobachtungen an der Südseite des Turmes und der westlichen Schiffhälfte, bezogen auf die Basismessungen vom Oktober 1991 bzw. März 1992, Darstellung mit Vektoren. Auswertung LDA, Referat Photogrammetrie, nach Unterlagen von Vermessungsbüro Schwarz.

Insgesamt ist heute die Situation am Turm und am westlichen Schiff der Vaihinger Stadtkirche als stabil zu bewerten. Das Landesdenkmalamt schlägt aber vorsorglich vor, die nächsten Höhen- und Neigungsbeobachtungen nach fünf Jahren durchzuführen.
