Eine ganz besondere „Baustelle“

Die Veitskapelle in Stuttgart-Mühlhausen

Dörthe Jakobs

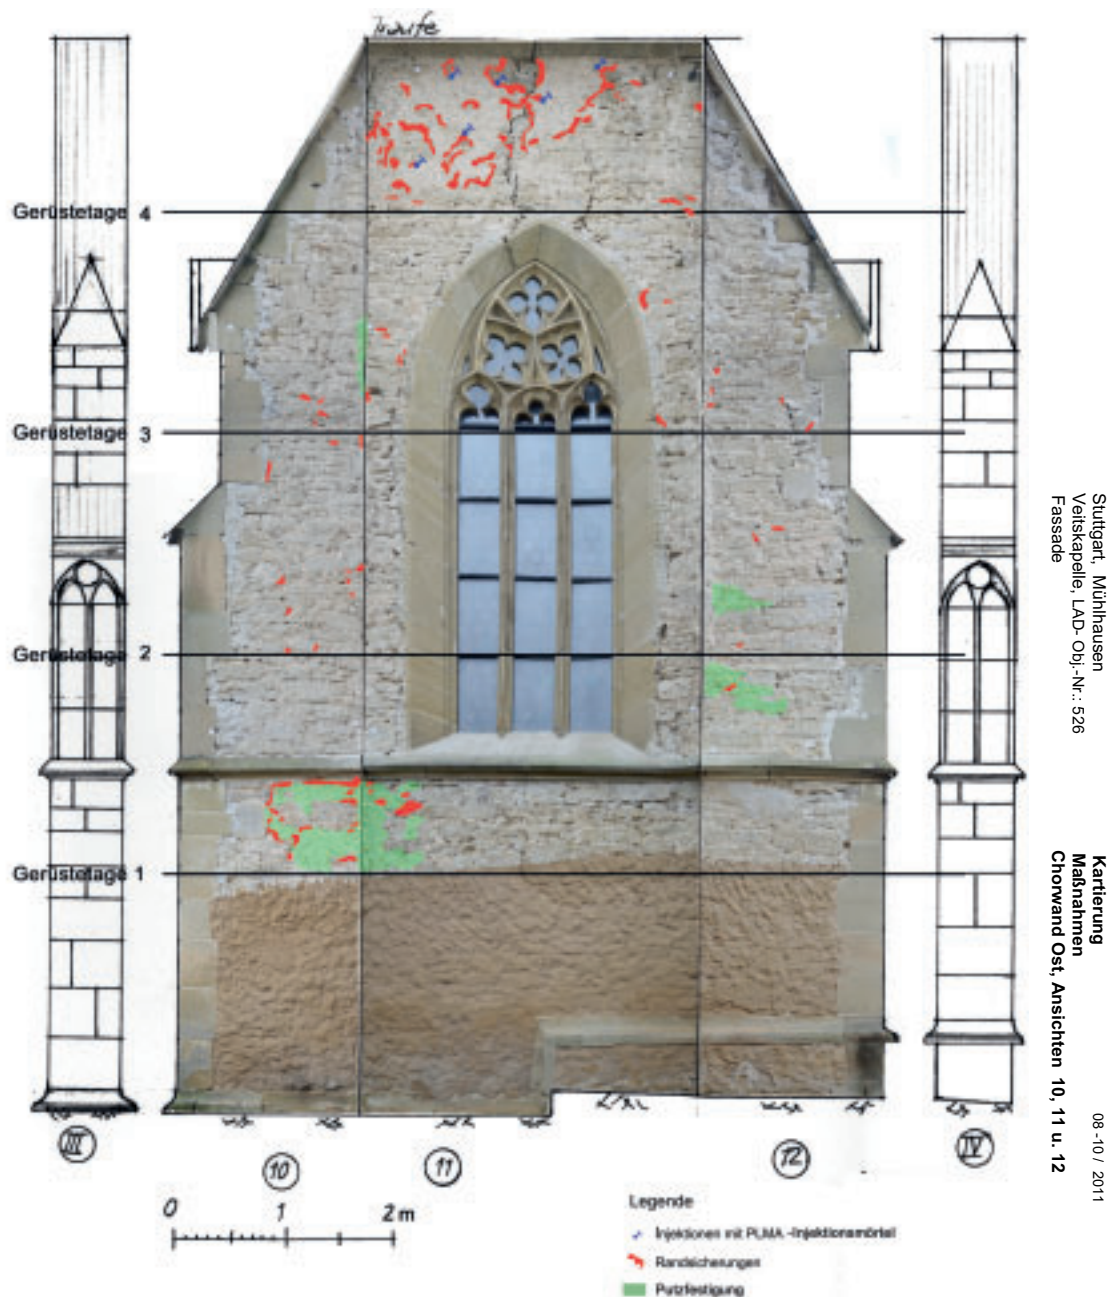
6 Konservierung der historischen Außenputze, Kartierung der Maßnahmen (Grün: Mörtelfestigung, Rot: Randsicherungen, Blau: Mörtelinjektionen, im Sockelbereich Kompressenputz zur Entsalzung).

Denkmalpflege und Pfarrgemeinde für die Abnahme des Außenputzes von 1968 ausgesprochen. Das ergab sich vor allem aus konservierungstechnischen Belangen. Der Putz des 20. Jahrhunderts zeigte massive Ablösungserscheinungen von seinem Träger. In großen Teilen stand der Putz wie eine Schale abgelöst vom Mauerwerk. Injektionen von Mörtelsuspensionen zur Wiederanbindung des Putzes an den historischen Bestand waren aus verschiedenen Gründen zu verwerfen. Man hätte hiermit eine irreversible Verklebung eines neuzeitlichen Putzes mit den mittelalterlichen Putzresten in Kauf nehmen müssen, das heißt im Grunde genommen hätte man die Zerstörung der historischen Oberflächen bewirkt. Nach Abnahme des neuzeitlichen Putzes zeigten sich spektakuläre Befunde am gesamten Bau. Am Turm konnten bis auf die Westwand in fast allen Höhenlagen bauzeitliche Fugenputze in Form von Verbandelungen

Die Wirkung des Bauwerkes ohne Putz und mit den historischen Befunden hat die Sehgewohnheiten aller Beteiligten hinsichtlich eines romantischen Bildes der Vergangenheit stark beflügelt. Aber um das Schatzkästchen langfristig zu schützen, haben sich Denkmalpflege und Pfarrgemeinde auf eine Verputzung verständigt, wie es auch dem historischen Aussehen der Kirche entspricht. Eine langfristige Bewitterung der noch erhaltenen Oberflächen hätte zwangsläufig ihre Zerstörung bewirkt. Vor der Neuperputzung kam eine Konservierung der historischen Putzflächen zur Ausführung.

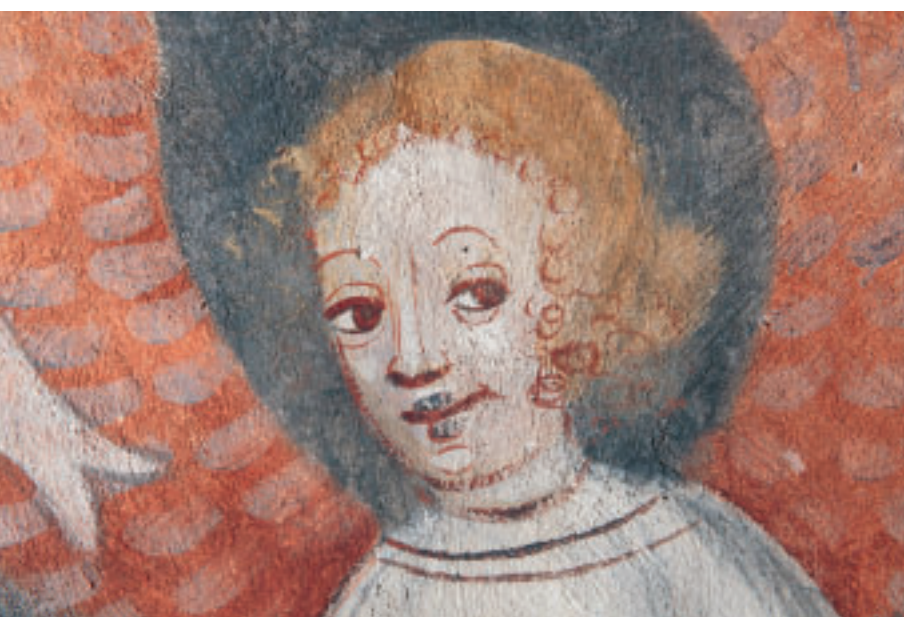
10 Engel aus dem Chorgewölbe, gemalt auf einer strukturierten Kalkschlemme.

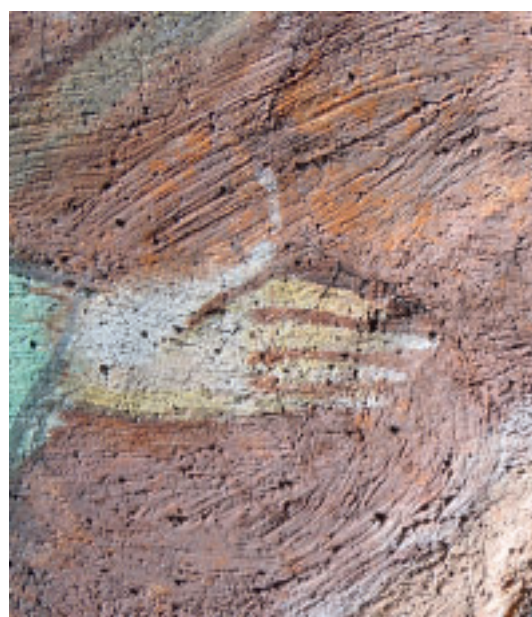
11 Detail einer Hand im Chorgewölbe, deutlich sichtbar die strukturierte Kalkschlemme unter der Malerei.

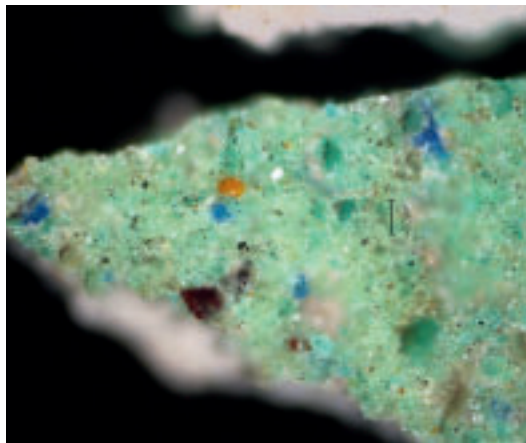
12 Anhand kleinster Malschichtpartikel wurden Pigmentmischungen und Bindemittel mittels verschiedener Verfahren bestimmt: hier Malachit-Ausmischung mit Anteilen von Azurit und Beimischungen von schwarzem Mangan-Eisenoxid und rotem Eisenoxid.
