# Kohlekraft

## Der Überladekran beim ehemaligen Dampfkraftwerk Marbach

*In den späten 1930er Jahren entstand südwestlich, außerhalb von Marbach am Neckar ein Dampfkraftwerk, das für die Versorgung der Stadt Stuttgart gebaut und durch das Hochbauamt Stuttgart geplant wurde. Zur Kraftwerksbefehuerung nahmen zwei Überladekräne unmittelbar am Ufer des Neckarkanals die Kohle von Lastschiffen auf und lagerten sie auf der dortigen Kohlenhalde. Als das Kraftwerk in den 1980er Jahren stillgelegt wurde, hatten diese Kräne ausgedient. Von Seiten der EnBW als Eigentümerin der gesamten Anlage bestanden Überlegungen, beide Überladekräne abzubauen und die ehemalige Kohlenhalde als Baugrundstück zu veräußern. Da die Kräne jedoch in Sachgesamtheit mit dem ehemaligen Dampfkraftwerk Marbach ein Kulturdenkmal darstellen, konnte schließlich gemeinsam mit der Landesdenkmalpflege ein Kompromiss gefunden werden. Um das Gelände verkaufen und überbauen zu können, wurde dem Abbau eines Krans zugestimmt, wenn sich die EnBW zugleich bereit erklärt, den anderen Kran denkmalgerecht zu restaurieren. Diese Restaurierung wurde im Mai erfolgreich abgeschlossen.*

Markus Numberger/Sophie Richter

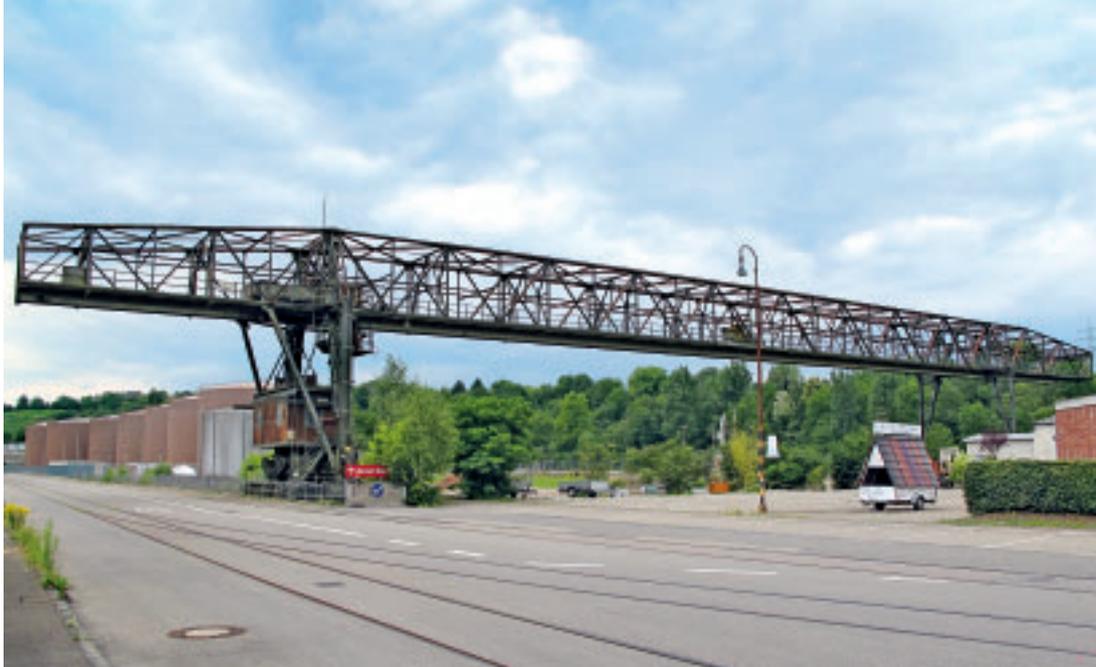
2 Ansicht des Überladekrans vor der Restaurierung im Juni 2011.

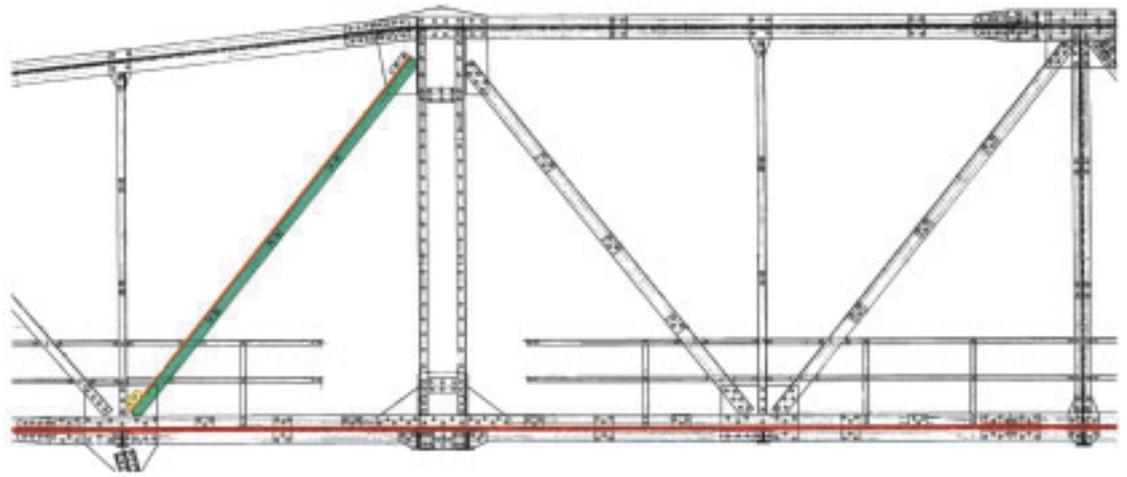
4 Kartierung der Schäden an einem Teilabschnitt des nördlichen Hauptträgers. Deutlich zu erkennen ist die verstärkt auftretende Korrosion am unteren Steg, wo sich Niederschlagswasser anstauen kann.

fang vorhanden. Solche Schäden waren vor allem in Spaltbereichen zwischen den Lochblechen der östlichen Lauffebene und den dortigen Untergurten sowie an Knotenpunkten mit unzureichender Wasserabführung entstanden. Erhebliche Materialabtragungen konnten aber auch hier nicht beobachtet werden. Die vorgefundenen Verbindungsmittel wie Schrauben und Nieten waren in gutem Zustand. Die augenscheinlich größten Mängel, die zugleich den optischen Gesamteindruck des Bauwerks schmälerten, waren abblätternde Farbschollen. Dies spricht für eine falsche beziehungsweise unzureichende Beschichtung bei der letzten Sanierungsmaßnahme.

Der zum Zeitpunkt der Untersuchung festgestellte Gesamtzustand des Überladekrans konnte dem Alter entsprechend als gut bewertet werden. Die historischen Walzprofile zeigten sich mit ihrer intakten Walzhaut als äußerst korrosionsbeständig. Wie bei allen Stahlkonstruktionen lagen die Schwachpunkte und damit die Hauptprobleme an Stellen wie Spalten, wo das Niederschlagswasser schnell eindringen und nur unzureichend wieder entweichen kann. Diese Spaltbereiche mussten fachgerecht ausgeräumt und mit einem Korrosionsschutz versehen werden.

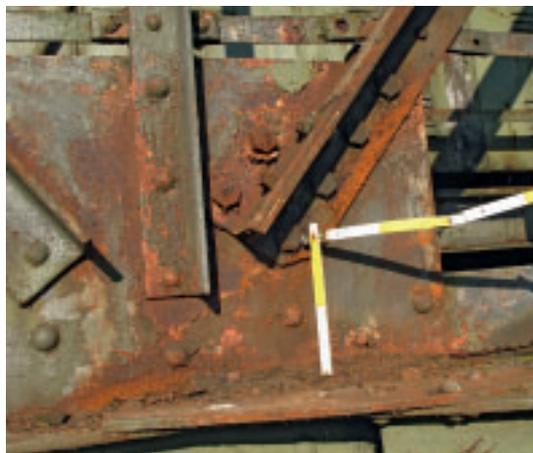
5 An Knotenblechen zeigen sich zahlreiche Angriffspunkte für Korrosion. Hier kann sich Feuchtigkeit an Niet- und Schraubverbindungen sowie auf horizontalen Flächen ansammeln.

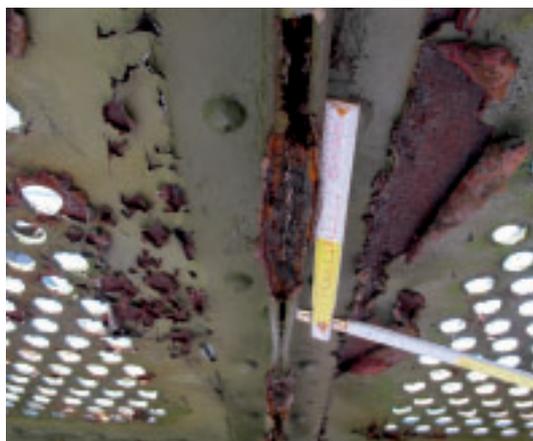
6 In Spaltbereichen, wie hier zwischen zwei vernieteten L-Profilen, kann Feuchtigkeit eindringen und auf Dauer zu Spaltkorrosion führen, die aufgrund der Volumenzunahme der Korrosionsprodukte erhebliche Verformungen verursachen kann.

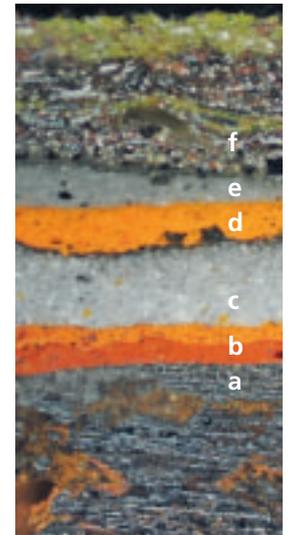
Zum Zeitpunkt der Voruntersuchungen wies der Überladekran einen grünen Anstrich auf. An Ausbrüchen und Fehlstellen sowie an den Unterseiten von Farbschollen waren jedoch ältere Beschichtungen zu erkennen. Anhand der Querschliffe ließen sich mindestens drei Fassungs Zustände der Überladebrücke feststellen. Bei der ersten und somit originalen Fassung handelt es sich um einen vermutlich weißen beziehungsweise in gebrochenem Weiß aufgetragenen Anstrich, der auf einer zweischichtigen Grundierung mit Bleimennige als Korrosionsschutzschicht aufgebracht wurde. Den Analyseergebnissen des mikrochemischen Labors zufolge enthält diese Farbschicht neben weißen Pigmenten auch geringe Ockeranteile. Die nächste Überarbeitung fand in einem grauen Farbton statt, der ebenfalls auf einer Korrosionsschutz-

schicht aufgetragen wurde. Die letzte Überfassung wurde mit einer grünen Glimmerfarbe vorgenommen. Partiiell fand sich noch eine weitere Glimmerschicht, die ohne Grundierung direkt auf die graue Überarbeitung der Originalfassung aufgebracht wurde. Es könnte sich hier um eine Farbe handeln, die zur partiellen Ausbesserung von Beschädigungen verwendet wurde.

7 Querschliff mit Ansicht aller vorgefundenen Fassungen. a) Fassungsträger Metall, b) zweischichtige Korrosionsschutzschicht, c) erste Fassung (Weiß), d) Korrosionsschutzschicht, e) zweite Fassung bzw. erste Überfassung in Grau, f) letzte Überfassung und zum Zeitpunkt der Untersuchung sichtbare Fassung.

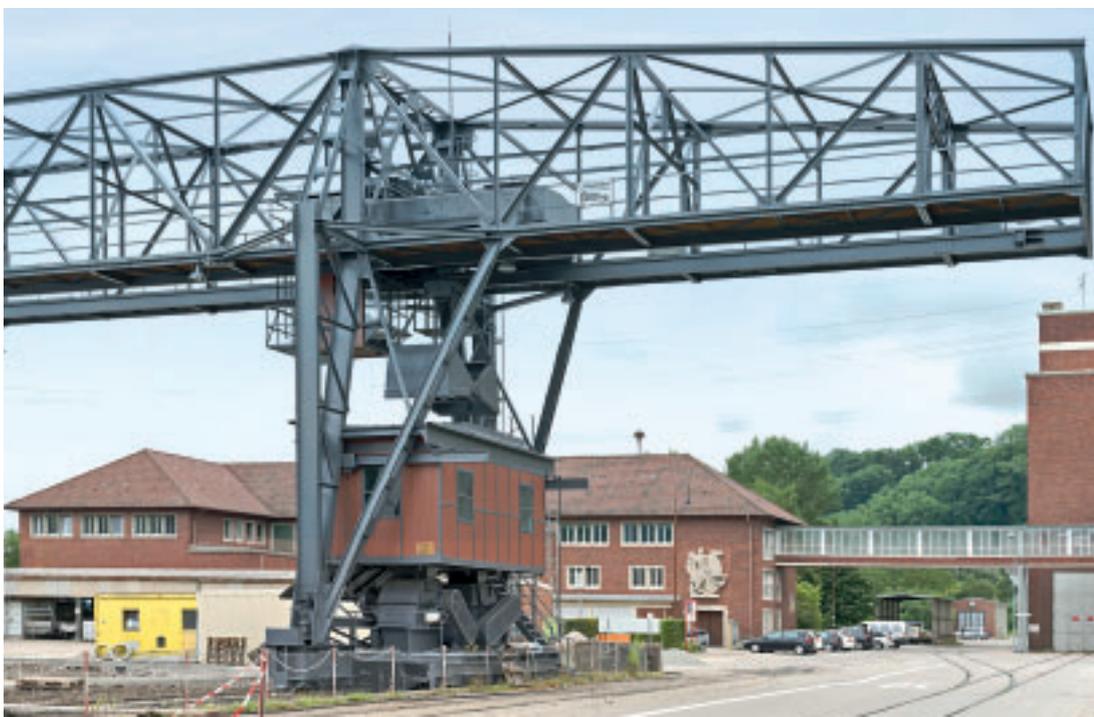
8 Ansicht des südlichen Auslegerarms des Überladekrans nach der Restaurierung im August 2013. Zwischen den auf Schienen fahrbaren Kranstützen steht die mit Holz verschaltete Kohlenmühle. Darüber die geöffnete Kohlschaukel.

Im August 2012 wurde schließlich mit den Restaurierungsmaßnahmen begonnen. Zunächst wurden Reinigungsproben erstellt und Farbmuster auf Grundlage der restauratorischen Befundungen angelegt. Bei der Farbgebung entschied man sich schließlich für die als Zweitfassung nachgewiesene graue Beschichtung. Die Erstfassung in „gebrochenem“ Weiß war nur in geringer Schichtdicke nachweisbar. Möglicherweise handelt es sich hier nur um eine Zwischenbeschichtung, die als eine Art „Fotoanstrich“ gewählt wurde, wie dies auch von anderen technischen Anlagen bekannt ist. Zunächst wurde die gesamte Stahlkonstruktion mit einem Wasserhochdruckstrahler von losen Beschichtungs- und Korrosionsprodukten befreit und in Spaltbereichen zusätzlich von Hand nachgereinigt. Um auch in schwer zugänglichen Spalten einen guten Korrosionsschutz zu erreichen, wurde der gesamte Überladekran zunächst mit einem Korrosionsschutzöl beschichtet, das in Spalten eingespritzt werden konnte. Nach Trocknung dieser Erstbeschichtung erfolgte eine Zwischenbeschichtung mit einer aluminiumgrauen Einkomponentenbeschichtung. Für die Zwischenbeschichtung wurde bewusst ein anderer Farbton gewählt, um so bei der Deckbeschichtung mögliche Lücken erkennen zu können. Abschließend erfolgte der graue Deckanstrich ebenfalls mit einer Einkomponentenbeschichtung. Die geforderte Schichtdicke von 200 µm wurde somit flächende-

ckend erreicht, wodurch ein Korrosionsschutz von mehr als 15 Jahren gewährleistet sein sollte. In enger Abstimmung mit der Landesdenkmalpflege konnte so der gesamte Überladekran bis Mai 2013 in insgesamt fünf Bauabschnitten restauriert werden. Von vorneherein wurde dabei bewusst eine „museale“ Restaurierung angestrebt. Eine Nutzung oder gar Wiederinbetriebnahme des Krans war nicht geplant. Dies bedeutet zugleich, dass sehr viel originale Bausubstanz erhalten werden konnte, da aus statischer Sicht keine zusätzlichen Belastungen durch eine Nutzung entstehen werden und somit auch keine zusätzlichen Verstärkungen oder Aussteifungen eingebracht werden mussten. Wengleich durch die Überbauung der ehemaligen Kohlenhalde das Gesamterscheinungsbild des Überladekrans gestört wurde, so konnte hier doch eine denkmalpflegerisch vorbildliche Restaurierung an einem technischen Kulturdenkmal durchgeführt werden.
