Zwei neu entdeckte spätmittelalterliche Firstständerbauten Gärtringen, Kirchstraße 20, und Gomadingen-Dapfen, Oberdorfstraße 46

Stefan Uhl

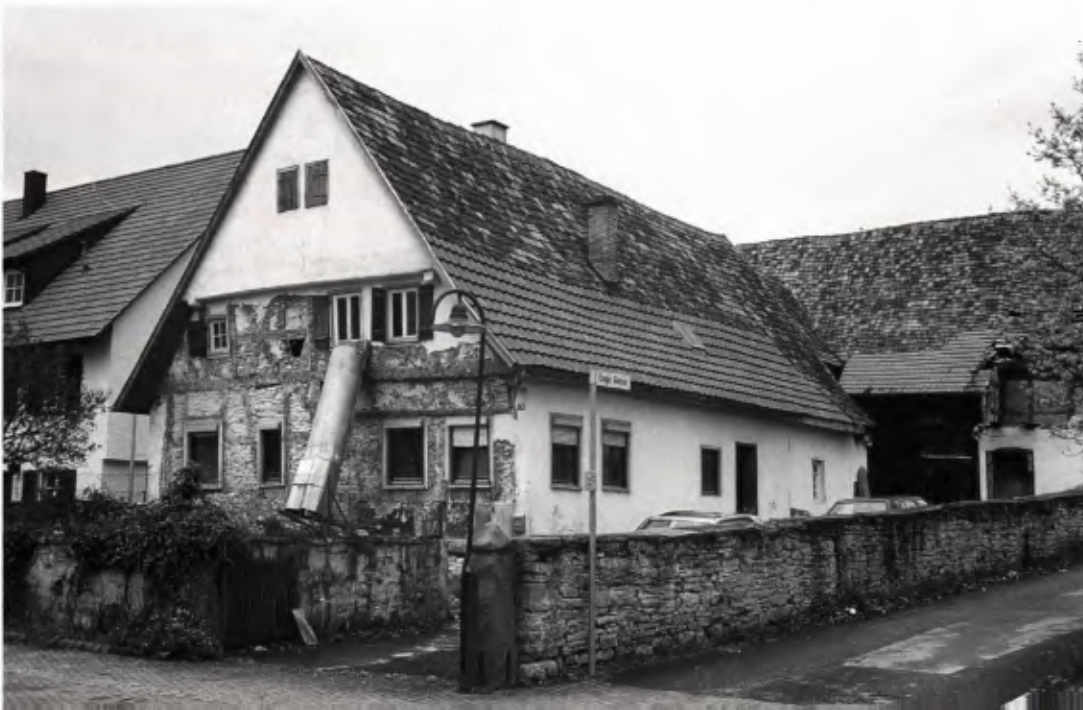
1 Gärtringen, Kirchstraße 20. Gesamtansicht von Südosten. Baukörper und Grundgliederung des Baues werden von der spätmittelalterlichen Hauskonstruktion bestimmt.

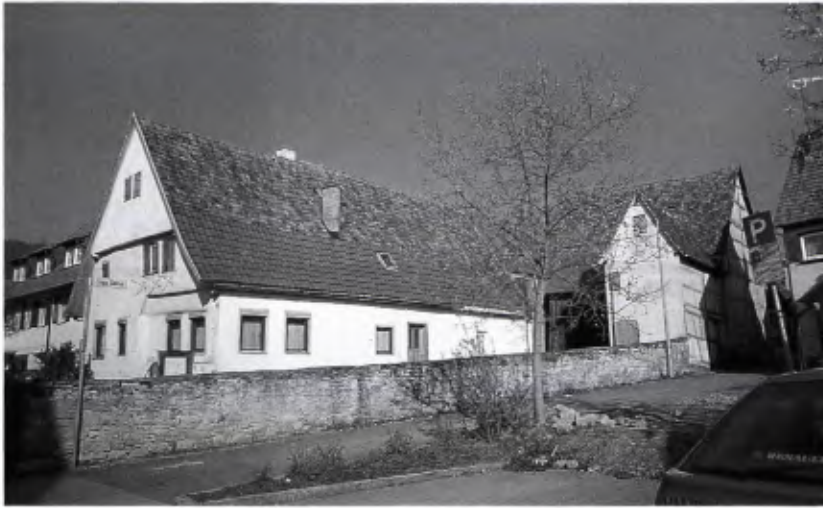
2 Ansicht der ummauerten Hofanlage.

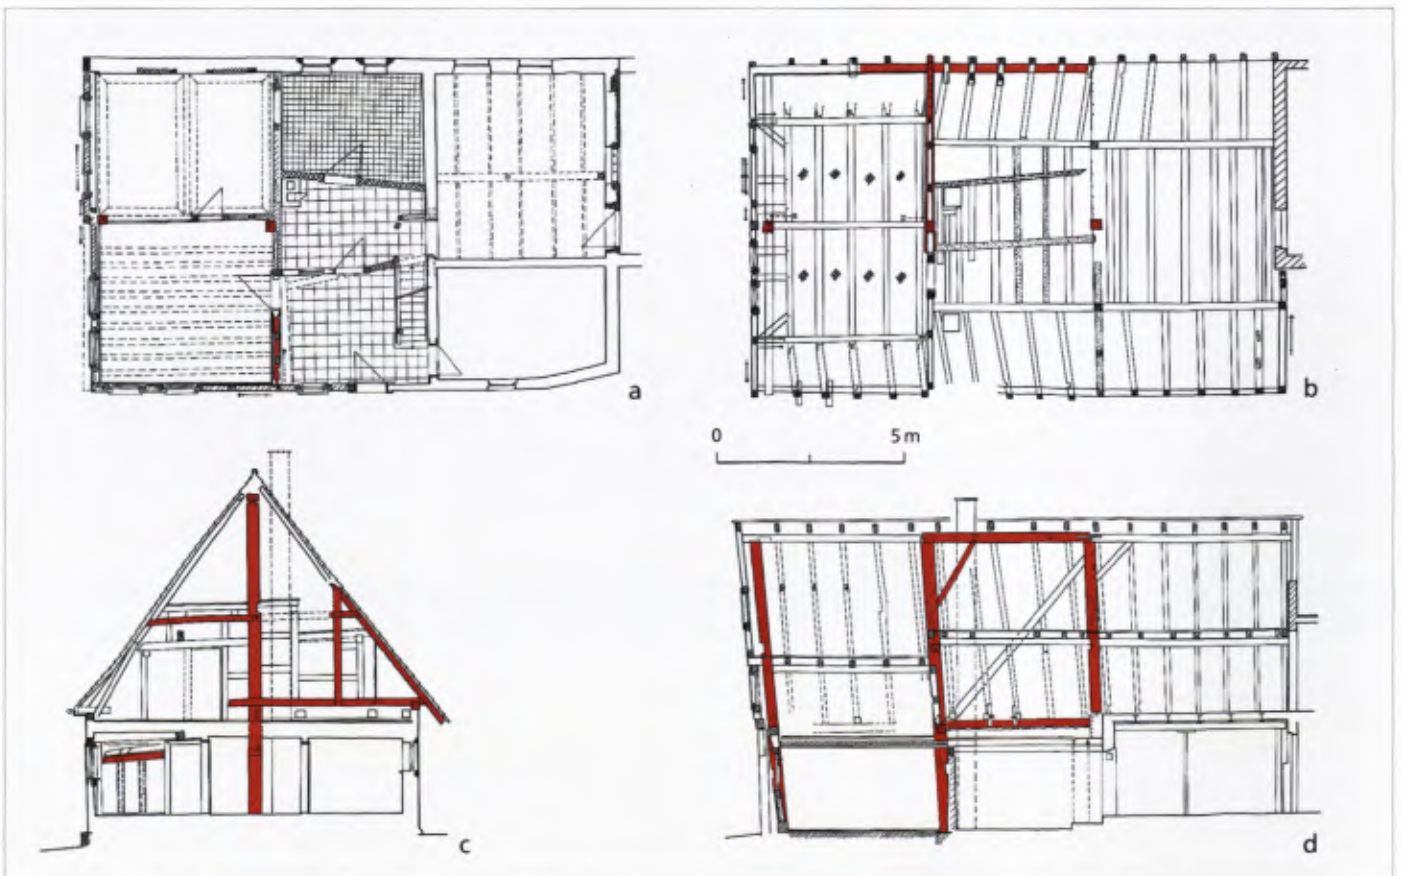
3 Gärtringen, Kirchstraße 20. Befundpläne: (a) Grundriss Erdgeschoss, (b) Grundriss 1. Dachgeschoss, (c) Querschnitt, (d) Längsschnitt. Bestandteile des Ursprungsbaues von 1378/79 sind rot markiert.

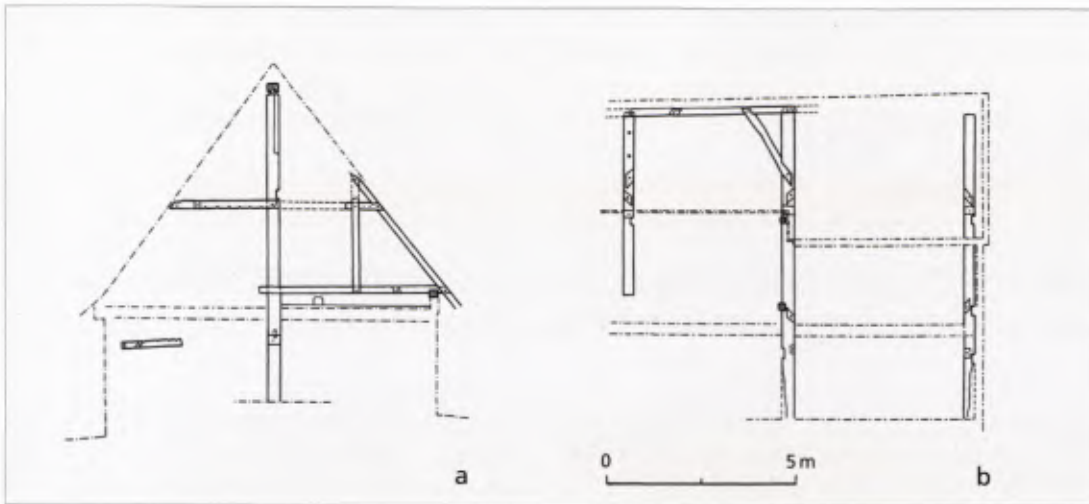
4 Gärtringen, Kirchstraße 20. Systemdarstellung des spätmittelalterlichen Traggerüstes: (a) Querschnitt, (b) Längsschnitt (Rückansicht = Blick auf Bundseite).

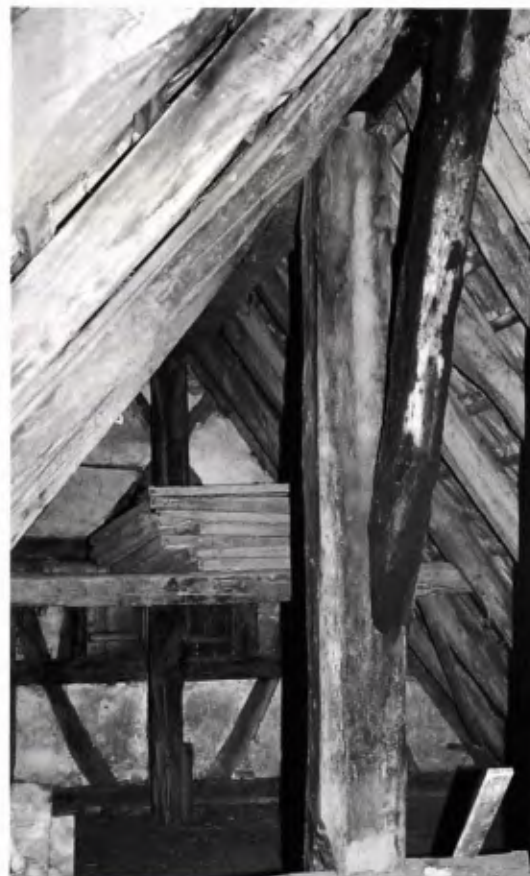
5 Gärtringen, Kirchstraße 20. Firstständerkonstruktion im Dachbereich mit Firstständer, Firstpfette, Kopfband sowie jüngerem Gespärre. Trotz umfangreicher späterer Veränderungen ist insbesondere im Dachwerk die ursprüngliche Konstruktion noch über weite Strecken ablesbar geblieben.

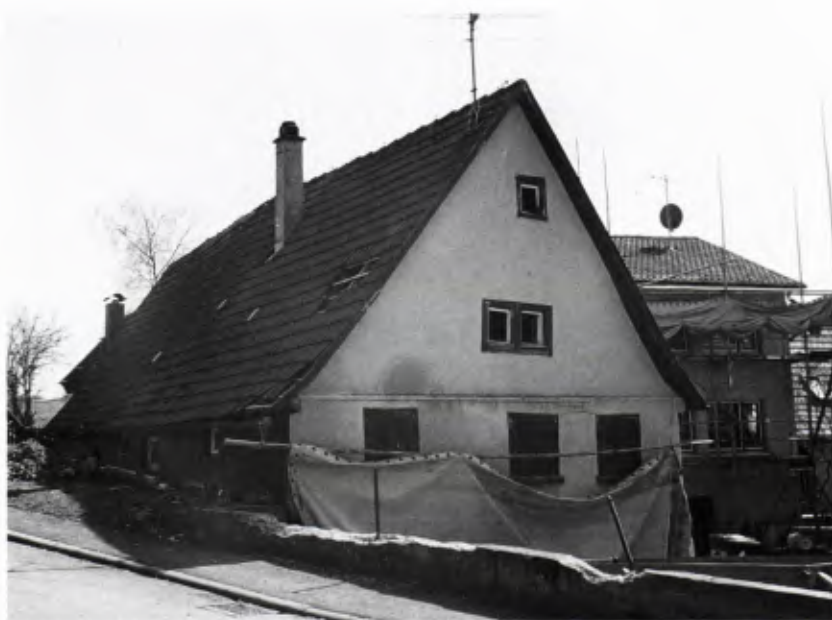
6 Dapfen, Oberdorfstraße 46. Blick auf die westliche Giebelseite. Hinter dem unscheinbaren Äußeren steckte bis zum kürzlichen Abbruch einer der am umfangreichsten erhaltenen spätmittelalterlichen Firstständerbauten der Region.

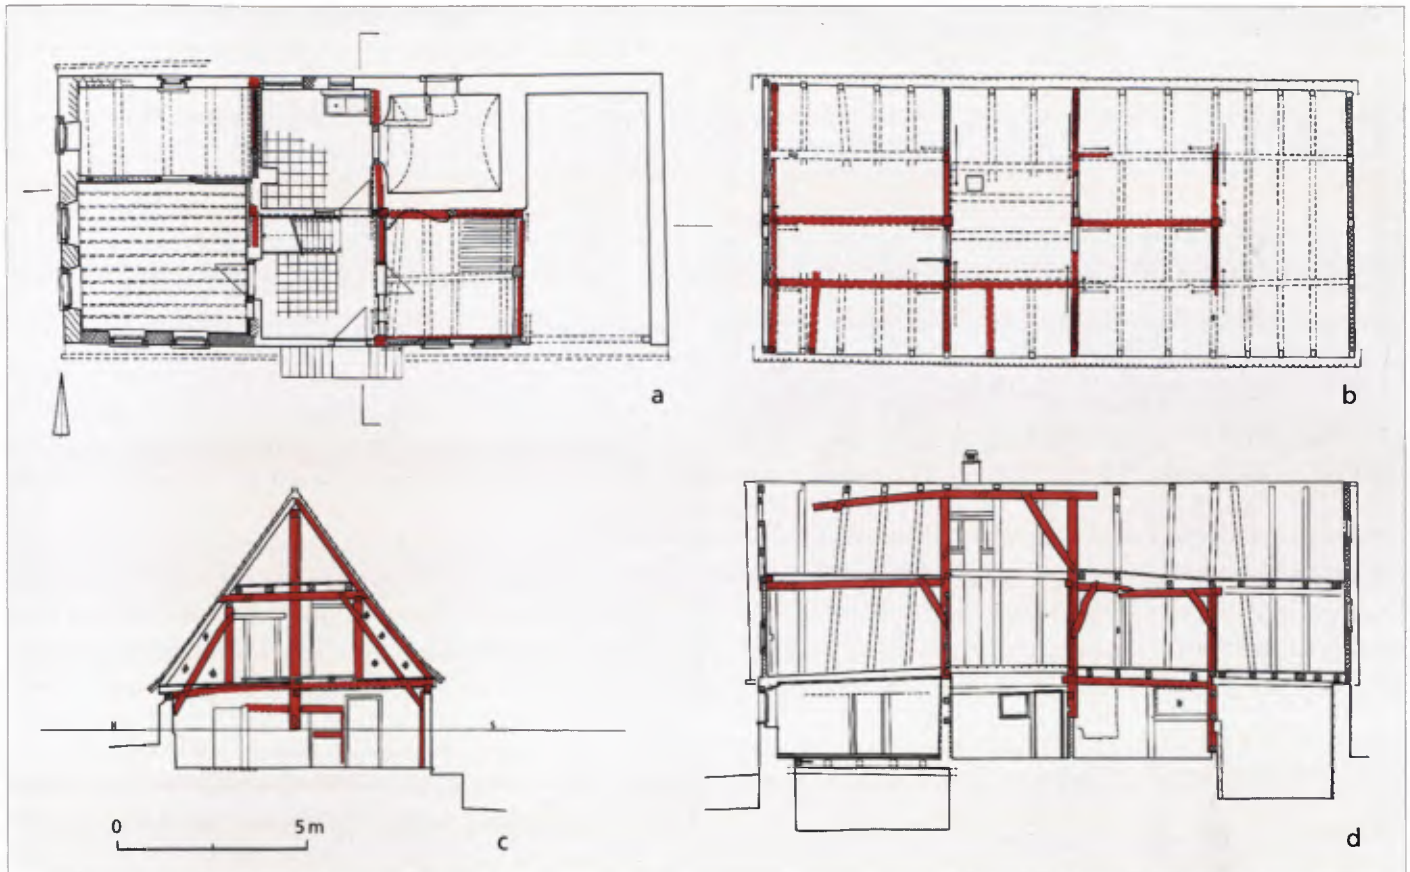
7 Dapfen, Oberdorfstraße 46. Befundpläne: (a) Grundriss Erdgeschoss, (b) Grundriss 1. Dachgeschoss, (c) Querschnitt, (d) Längsschnitt. Bestandteile des Ursprungsbaues von 1465/66 (d) sind rot markiert.

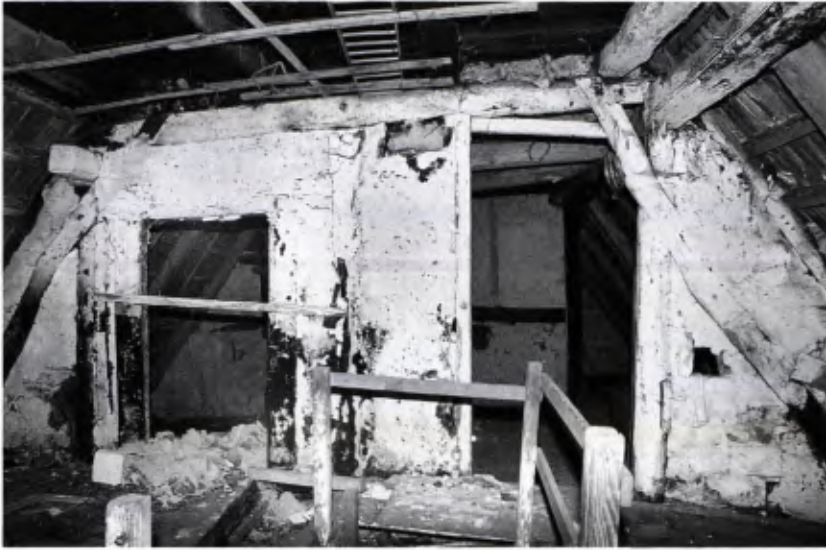
8 Dapfen, Oberdorfstraße 46. Blick durch den Dachraum der mittleren Zone nach Osten auf die Querwand im östlichen inneren Querbund. In der Wandmitte die Firstsäule, oben Kehlbalken, seitlich Gespärre und stehender Stuhl mit Steigbändern, zudem Reste der bauzeitlichen Flechtwerkausfachung.

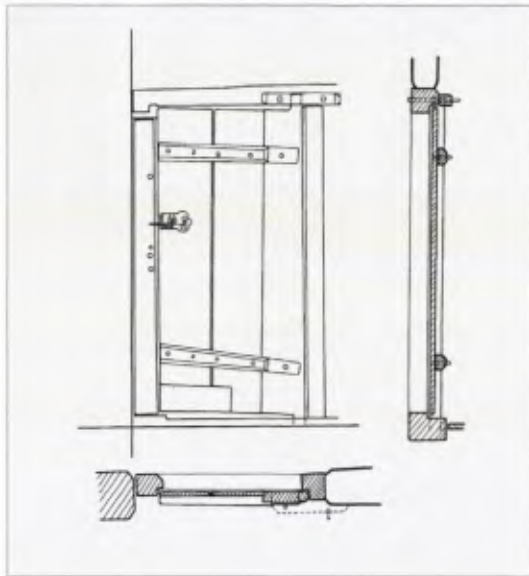
9 Dapfen, Oberdorfstraße 46. Nachmittelalterliche Wendebohlentür im 1. Dachgeschoss.
