Reparatur statt Erneuerung Der Grüne Turm in Ravensburg

Die Erhaltung historischer Dachdeckungen zählt bis heute zu den kritischen Fragen in der Denkmalpflege. Zunehmend werden Stimmen laut, die sich für eine Erhaltung alter Eindeckungen an Ort und Stelle ohne Lösung des historisch-konstruktiven Zusammenhangs einsetzen.

Der konkrete Fall: Der Grüne Turm in Ravensburg

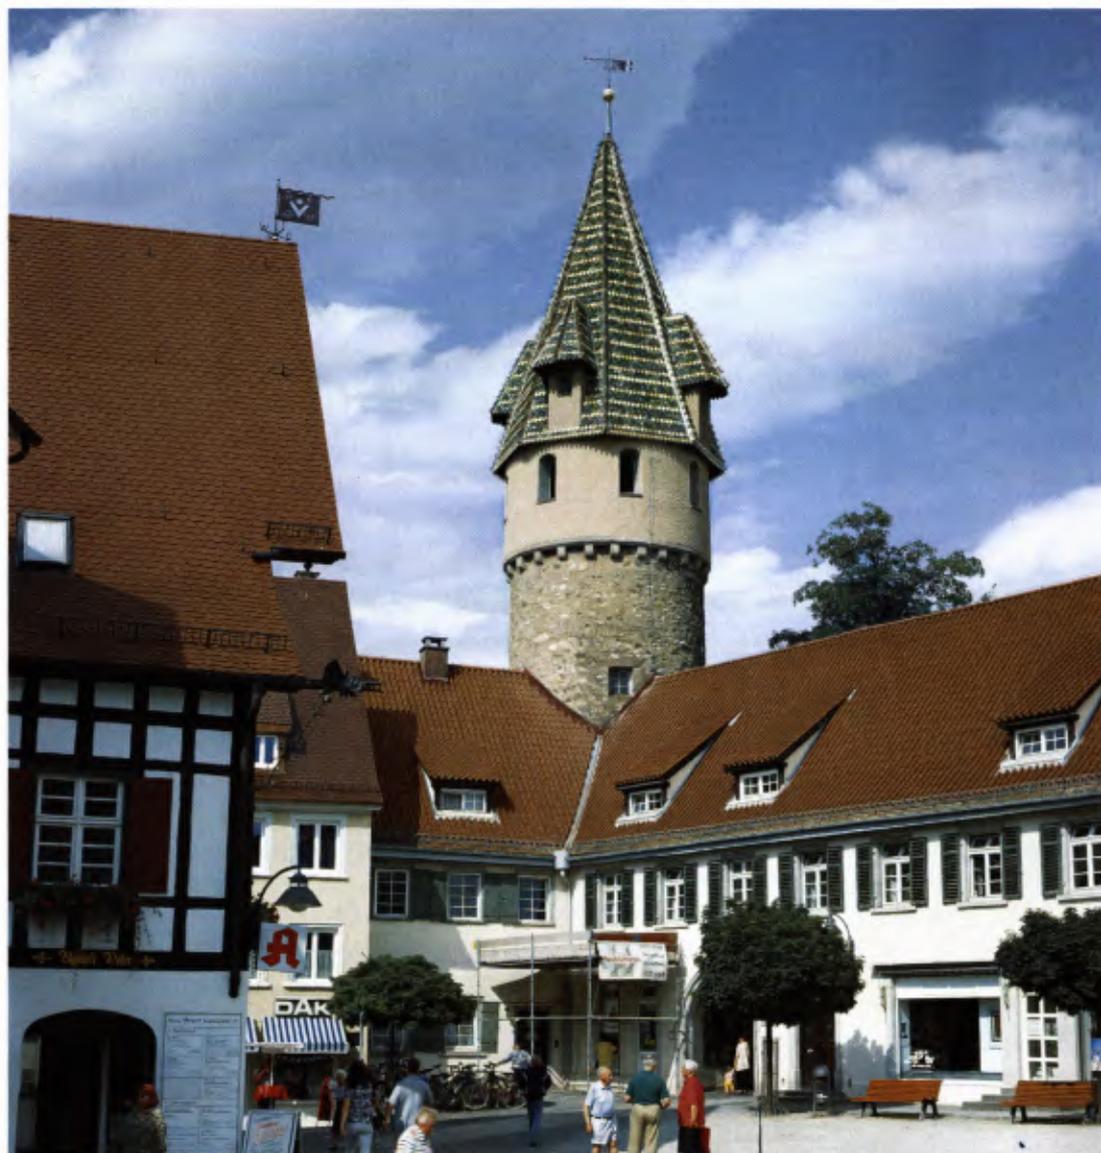
1 Der Grüne Turm in Ravensburg nach Abschluss der Reparatur seiner Dachhaut im Jahr 1998. Blick vom Marktplatz.

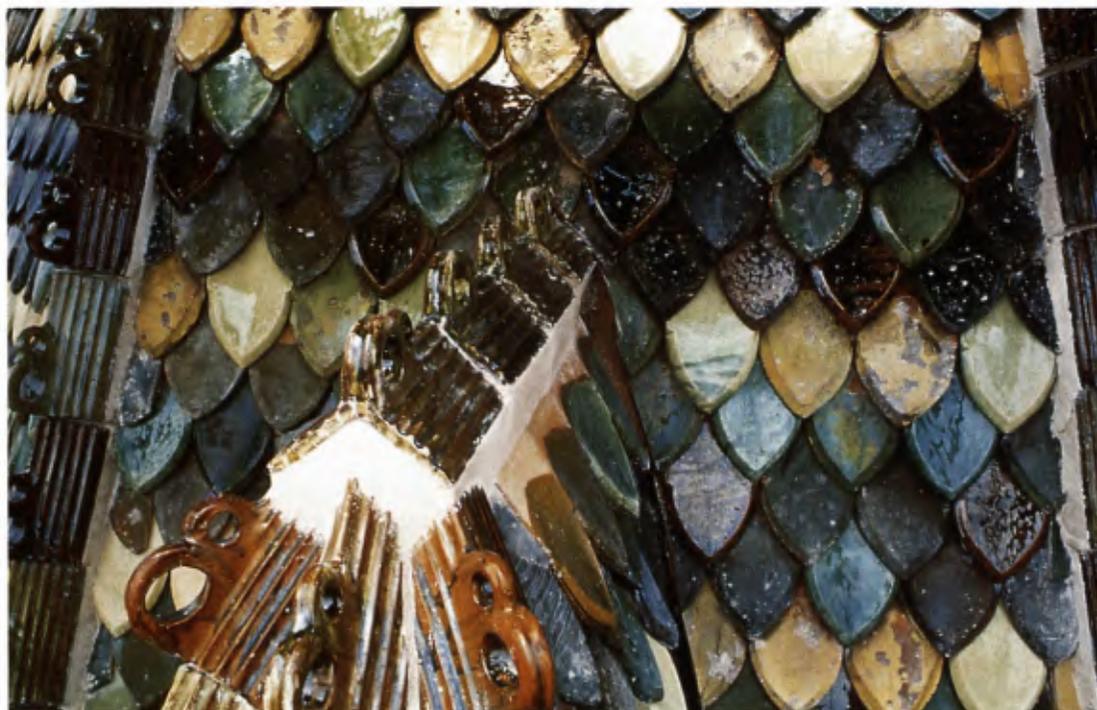
2 Gaubenfirst des Grünen Turms nach der Reparatur.

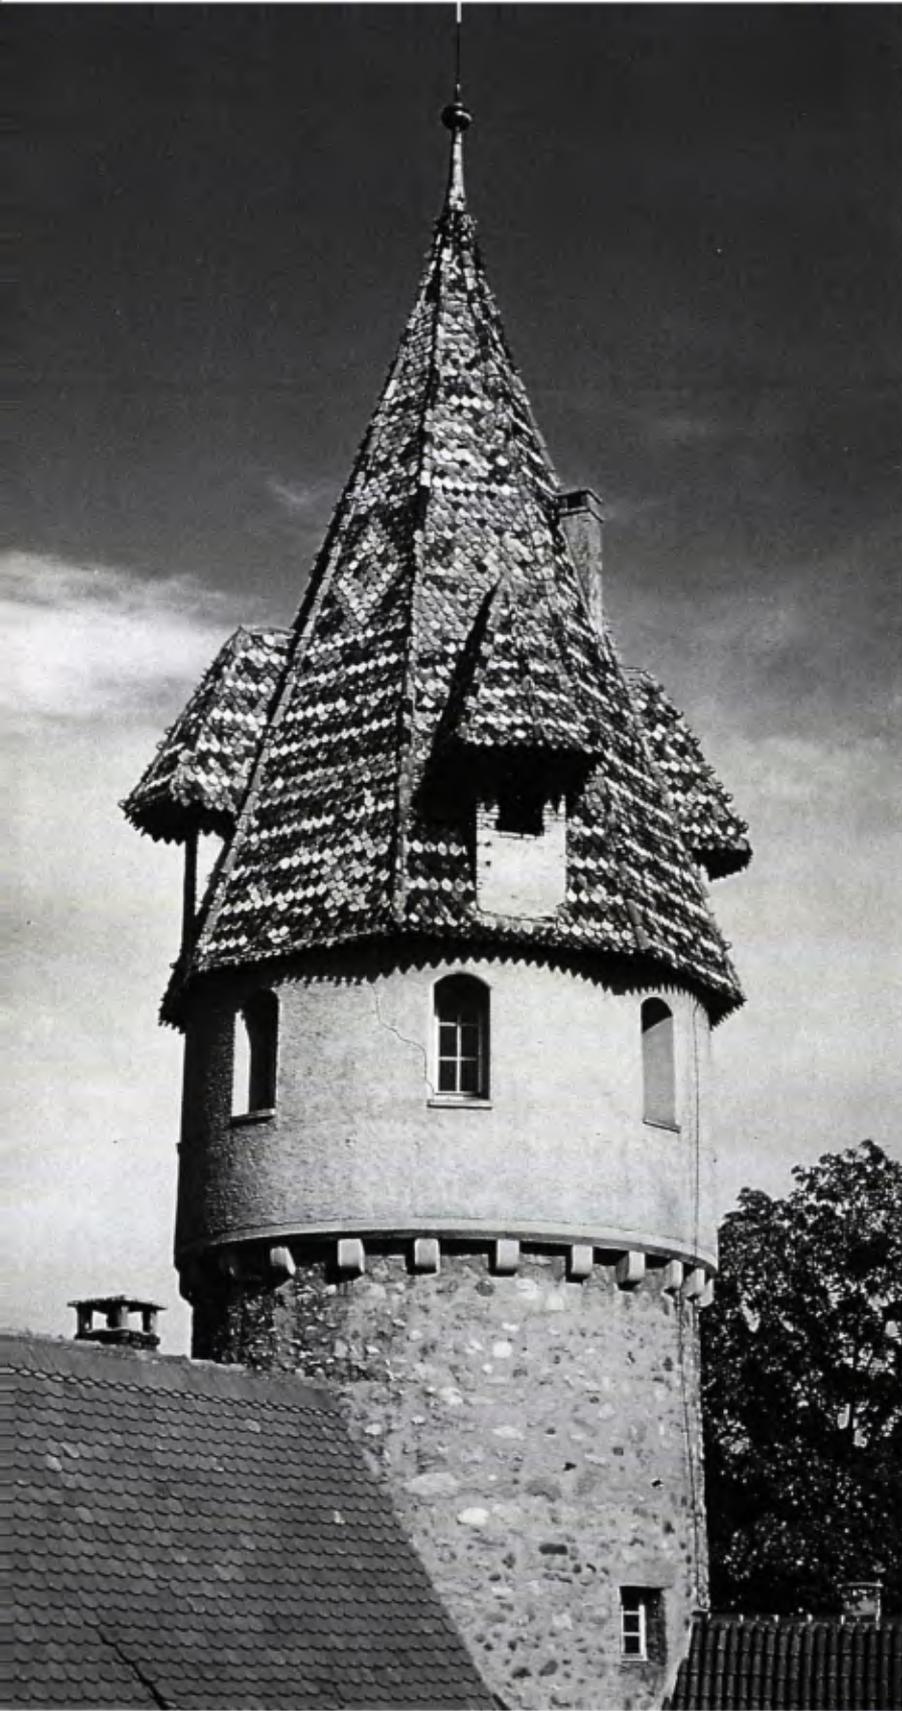
3 Der Grüne Turm vor der Sanierung.

Als sich nach Unwettern im Jahre 1997 Ziegel vom Turm lösten, wurde die Dachfläche durch die zuständige Baubehörde in Augenschein genommen. Dabei zeigten sich erhebliche Schäden an der Deckung. Unmittelbar absturzgefährdete Ziegel wurden sofort abgenommen. Zur Behebung der Schäden standen grundsätzlich folgende mögliche Konzepte zur Auswahl:

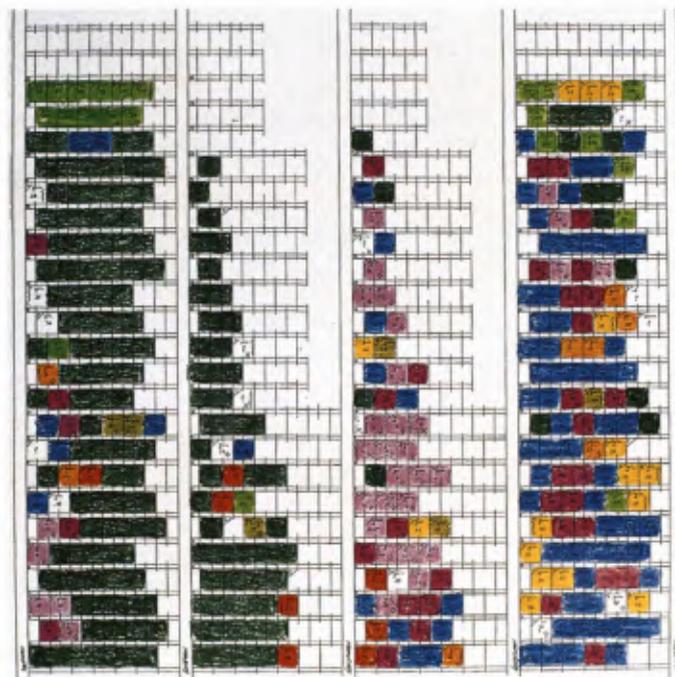
4 Kartierung der Dachziegeltypen. In Dunkelgrün die bauzeitlichen Ziegel von 1418.

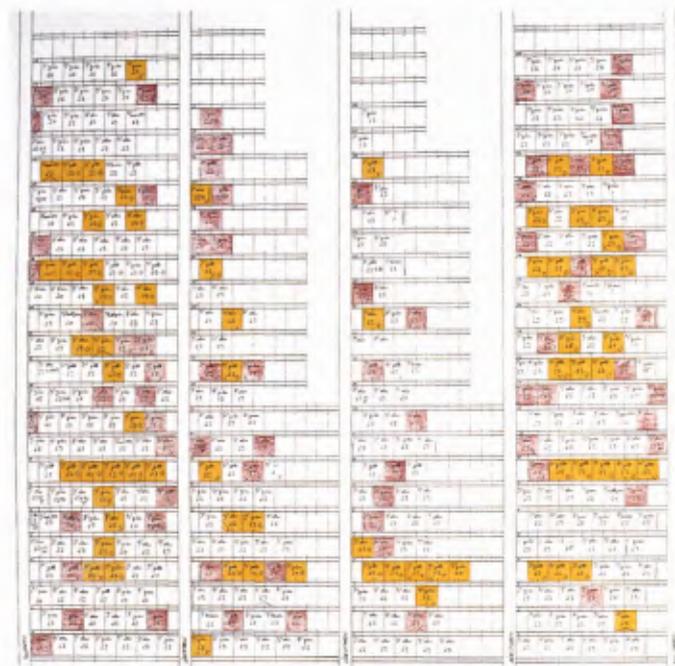
5 Kartierung der Schäden an den Ziegeln (Reinschrift).

Bei der Schadensaufnahme wurde die Dachhaut parallel von innen und außen beurteilt, gleichzeitig wurden von innen Sparren und Lattung untersucht. In der Ersterfassung wurden sämtliche Beobachtungen an den Ziegeln mit ihrer qualitativen Beurteilung in den Farben Grün, Gelb und Rot erfasst. In der Reinschrift, die den ausführenden Handwerkern als „Handbuch“ übergeben wurde, sind die vorgefundenen Schäden in gleicher Weise wie die Angaben zu Ziegeltyp und Glasur in Form von grafischen Symbolen angegeben. Die qualitative Gesamtbeurteilung wurde hier durch die Hintergrundfarbe des betreffenden Ziegels wiedergegeben. Dabei beschränkte sich die Kolorierung auf die Farben Gelb und Rot, also auf jene Ziegel, die ausgetauscht werden müssen oder die auf eine mögliche Belassung an ihrem Ort geprüft werden müssen.

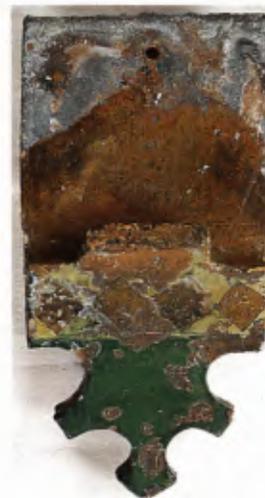
9 Traufziegel der Dach-eindeckung des 15. Jahrhunderts.

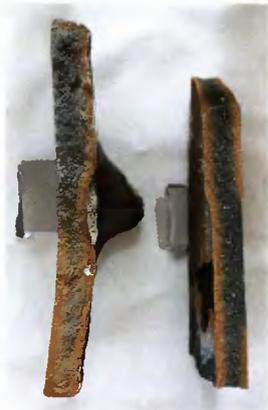
11 Bruchbild eines bauzeitlichen Ziegels mit grauem Reduktionskern.

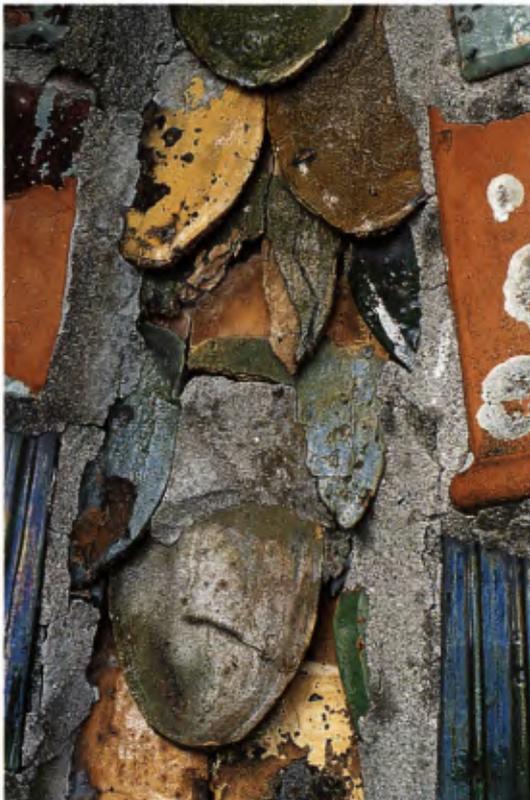
Das Zementkorsett der Grateinmörtelung führte vor allem im oberen Bereich der Dachflächen zu erheblichen Schäden bei der Eindeckung. Hier liegen teilweise nur zwei bis vier Ziegel nebeneinander in einer Reihe. Da die beiden äußeren Ziegel jeweils ebenfalls in das Korsett mit eingebunden sind, werden die Kräfte auch auf die Flächenziegel übertragen, so dass hier neben Bruch auch entlang der Längskanten erhebliche Kantenpressungen auftreten können, die in zahlreichen Fällen zu einer vollständigen Zersplitterung der Ziegel geführt haben. Daneben führte die unsachgemäße Vermörtelung der Grate und die bei der hier vorhandenen Eindeckung unsachgerechte rückseitige Einspeisung der Flächenziegel zu Feuchtigkeitsschäden an den Ziegeln und am Holzwerk des Daches. An den Graten waren mitunter die gesamten Hohlräume unter den Gratziegeln mit zementhaltigem Mörtel gefüllt. Das hohe Wasserbindevermögen des zementgebundenen Mörtels führte zu einer anhaltenden Durchfeuchtung von Ziegel und Holzwerk. Bei den Flächenziegeln kam hinzu, dass durch die überflüssige und falsch angebrachte Vermörtelung nicht nur die Luftzirkulation unterbrochen, sondern in weiten Teilen auch die Dachlatten eingemörtelt wurden. Damit wurde verhindert, dass diese rasch abtrocknen konnten. Die

12 Dachfläche mit Grat im oberen Turmbereich vor der Sanierung.

Die infolge der technisch falschen Vermörtelung aus früheren Reparaturphasen nahezu vollständig zerborstenen Grate mussten komplett abgenommen werden. Die Gratziegel wurden nahezu vollständig ersetzt.

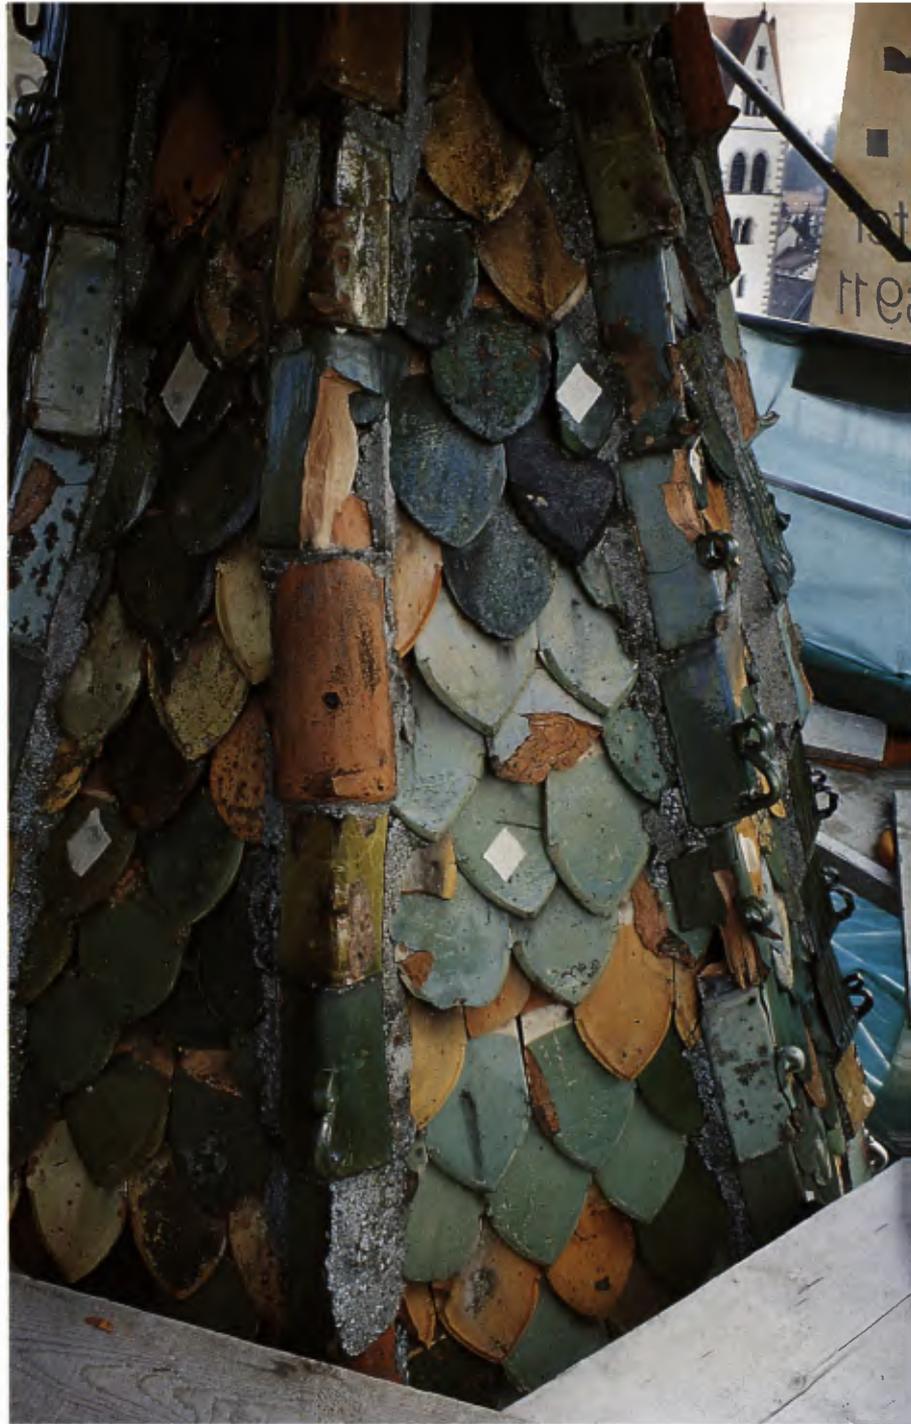
Eine ebenfalls große Schadensgruppe bilden die Schäden an der Oberfläche. Um der Glasur Leuchtkraft zu verleihen, wurde darunter eine weiße Engobe aufgetragen. Besitzt die Engobe, die eine Tonschlämme ist, andere physikalische Eigenschaften als der Ziegel selbst und wurde zu dick aufgetragen, so ergeben sich im Material Spannungen, die ein Abplatzen der Engobe und der darauf liegenden Glasur zur Folge haben. Bei

13 Ziegelfläche mit Schäden vor der Sanierung.

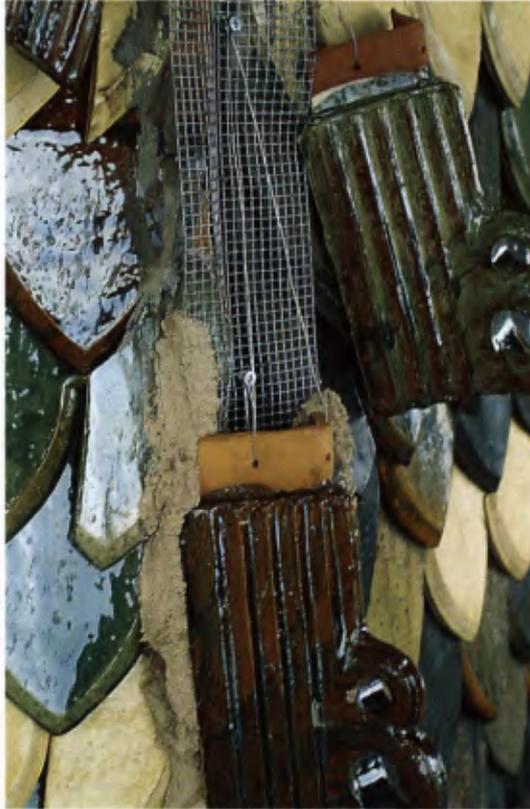
14 Detailaufnahme der Verlegung der Gratziegel.

Der Mörtel im Grat- und Firstbereich hat in erster Linie die Aufgabe einer „Dichtlippe“ – gehalten wird der Ziegel von der Nagelung. Zur Entlastung dieses „Schwachpunktes“ sollten die an den Grat anstoßenden Flächenziegel das ablaufende Wasser in die Fläche leiten. Der Mörtel selber muss eine gewisse Elastizität aufweisen, um Bewegungen folgen zu können sowie möglichst wenig Feuchtigkeit materialbedingt zurückzuhalten, damit eine gute Auslüftung auch der umgebenden Ziegel zur Vermeidung von Frostschäden sichergestellt wird. Traditionell wurde hier ein mit Tierhaaren armierter Luftkalkmörtel verwendet, der mit verschiedenen Zusätzen wie Muschelkalk, Talkum und öligen Bestandteilen und manchem mehr optimiert wurde. Für die Neuvermörtelung der Grate wurde ein Mörtel verwendet, dessen Zusammensetzung aus der Analyse historischer Dachdeckerermörtel resultiert.

Neben den Materialeigenschaften des Mörtels ist auch die Ausführung für ein gutes Ergebnis mitverantwortlich. So darf der Mörtel nicht über die Kante des Gratziegels hervorreichen, die Flächenziegel sollten dem Grat kein Wasser zuleiten und die Oberfläche des Mörtels muss durch anschließendes Glattstreichen verdichtet werden.

Der Mörtelschlag hat nur schmal im Bereich der Kanten des Gratziegels zu erfolgen, so dass der Grat zwischen Ziegel und Sparren belüftet ist; auch ist die schadensfreie Beweglichkeit der Kan-

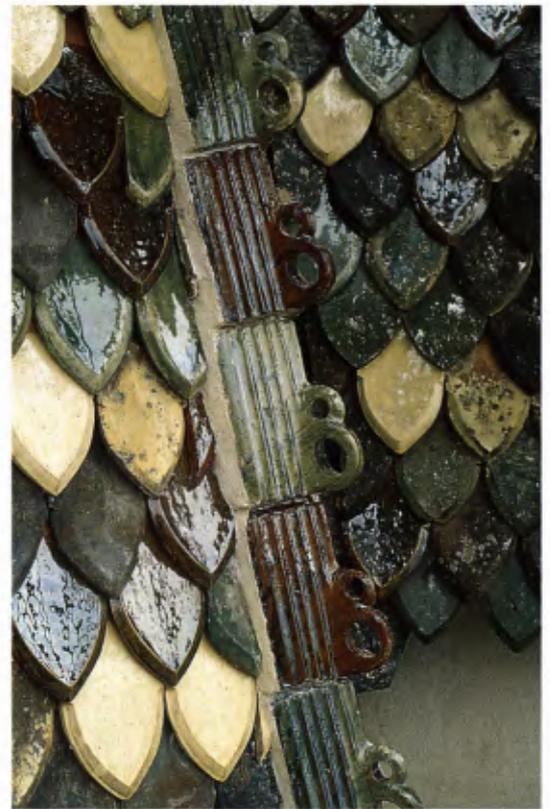
15 Flächenanschluss an einen Dachgrat. Die Ziegel führen das Wasser in die Dachfläche und nicht zum Grat.

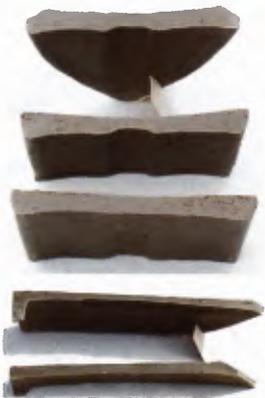
16 Schnitte und Seitenansichten von Rohlingen der Reparaturziegel.

Der für den Grünen Turm entwickelte Reparaturziegel sollte sich in seinem Erscheinungsbild und in seinen technischen Eigenschaften möglichst nahe an den spätmittelalterlichen Ziegel annähern, der für den Turmhelm geschaffen worden war. Es waren damit folgende Kriterien zu erfüllen:

- Eine lang gezogene Nase für den sicheren Halt an der extrem steilen Dachfläche.
- Mittellängsrinne an der Rückseite zur Vermeidung von Punktlasten der darunter liegenden Ziegel und vor allem zur besseren Hinterlüftung.

- Ein aus der Mittelachse versetztes Nagelloch, das in der Regel von dem darüber liegenden Ziegel verdeckt wird.
- Trapezoider Querschnitt des Ziegels über das herstellungsbedingte Maß hinaus, so dass die Breite der Unterseite geringfügig schmaler ist als die Oberseite. Der Ziegel kann so die Verwindung des Turmhelmes nachvollziehen, ohne dass es zu extremen Kantenpressungen kommt, und es entsteht eine zusätzliche Lüftungsmöglichkeit.

- Gewichtsminimierung durch reduzierten Querschnitt im Mittelteil des Ziegels.
- Scharf geschnittene Fase entlang der Spitze des Ziegels, damit das Oberflächenwasser von den Fugen zwischen den Ziegeln abgeleitet wird und über die untere Spitze auf den nächsten Flächenziegel abfließt.

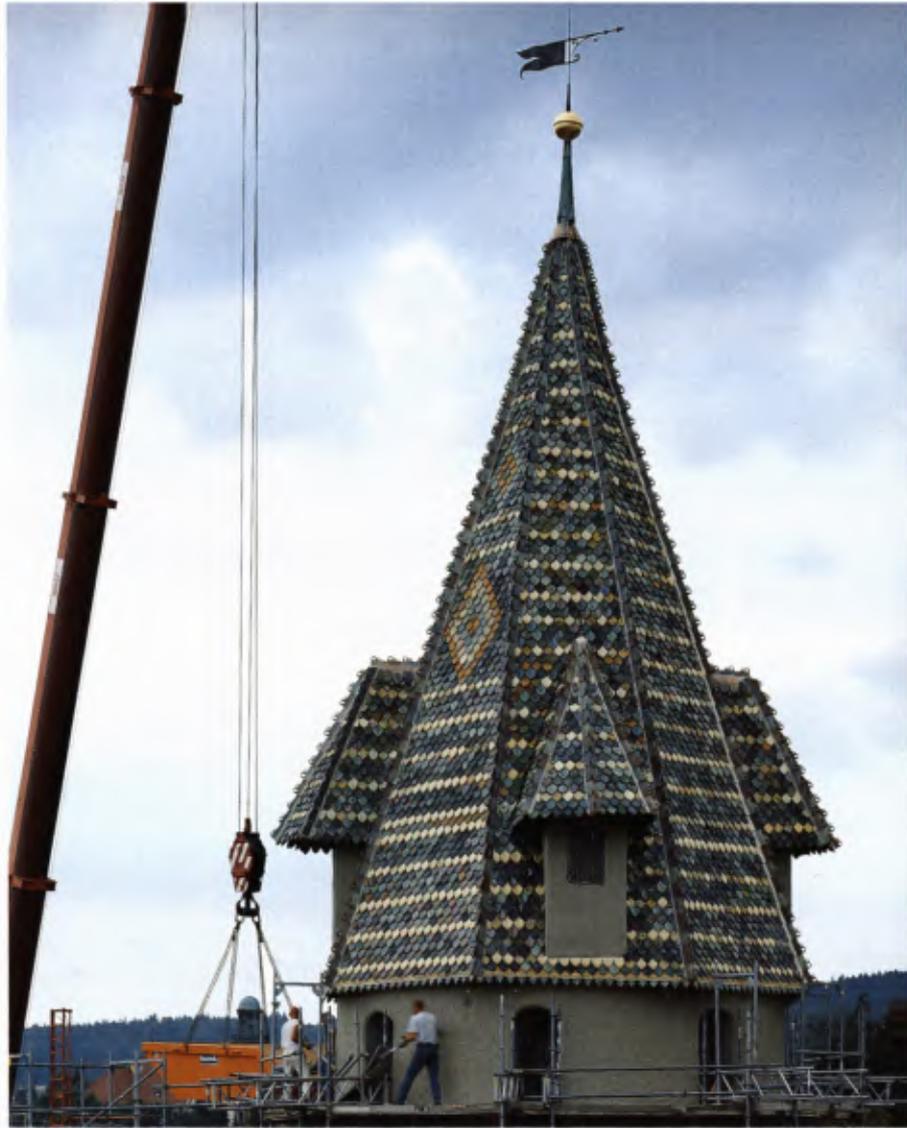
Das 1998 reparierte Dach des Grünen Turmes hat das Sturmtief „Lothar“ vom 26.12.1999 ohne erkennbaren Schaden überstanden.

17 Die Turmspitze nach Abschluss der Sanierungsmaßnahme.
