# Die Instandsetzung der „Hühnerfautei“ im ehemaligen Zisterzienserkloster Schönau

Rainer Laun / Rudolf Pörtner

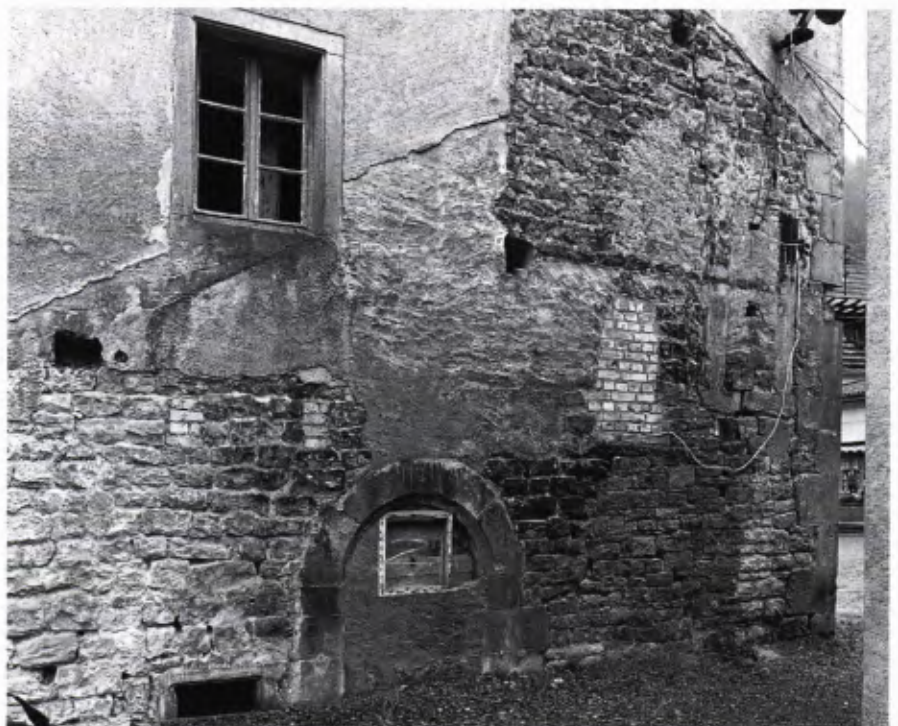
■ 5 Detail der statisch schwer geschädigten Ostansicht mit den Spuren früherer Anbauten und den beiden zugemauerten Ausgängen im Erd- und Obergeschoß (1992).

An den massiven Umfassungswänden und an dem Kaminblock im Keller- und Erdgeschoß war es dort zu Schäden im Mauerwerk gekommen, wo man in das Mauergefüge eingegriffen hatte. Die Nische für die Esse im nördlichen Abschnitt der östlichen Giebelwand im Erdgeschoß hatte einen gemauerten Bogen erhalten, um die Wand darüber abzufangen. Der Bogenschub wirkte auf die geschwächte Wand an der Nordwestecke ein. Weitere Schwächungen verursachten ein Türdurchbruch zu einem Abtritt(?) im 1. Obergeschoß und ein in die Giebelwand eingeschlizter Kamin. In dem gestörten und schubbeanspruchten Gefüge bog die Nordostecke der Giebelwand aus. Mehrere, bis zu 40 mm breite Risse durchzogen das Mauerwerk. Im Abschnitt der Nische im Erdgeschoß lösten sich Steine aus dem Gefüge. Daraus entwickelte sich ein Wanddurchbruch, durch den man hindurchschauen konnte. Die Lastkonzentration am Fuß der Nordostecke bewirkte so hohe Kantenpressungen, daß es zu einer Steinabplatzung und zu Spaltzugrissen in zwei Eckquadersteinen kam. Zu den Rissen im westlichen Teil der Nordwand trugen vermutlich nachträglich hergestellte Wanddurchbrüche und Baumaßnahmen auf dem Nachbargrundstück bei.

werk mauerermäßig instand gesetzt. Ergänzend mußte die östliche Giebelwand durch den Einbau von Spann- und Nadelankern ertüchtigt werden. Deckenhölzer mit Ausnehmungen, die die Lage ehemaliger Kamine oder Treppen dokumentieren, wurden im Gefüge belassen, auch wenn sie schadhaft und kaum noch tragfähig waren. Ihre Beanspruchung wurde durch den Einbau von Zwischenstützungen reduziert. Ebenso wurden die Bohlen über dem südwestlichen Keller trotz ihrer Schäden erhalten, indem wir über den Bohlen einen begehbaren Steg und unter den Bohlen ein Eisenband als Bohlenaufleger anordneten. Das Eisenband befestigten wir mit Hängern, die wir zwischen den Bohlen durchsteckten, am Brückensteg. In ähnlicher Weise halfen wir einem Deckenbalken über dem 2. Obergeschoß, auf dem die Fachwerkwand im Dachgeschoß steht. Fachwerkwand und Deckenbalken hingen wir an Gebinden im Dach auf.

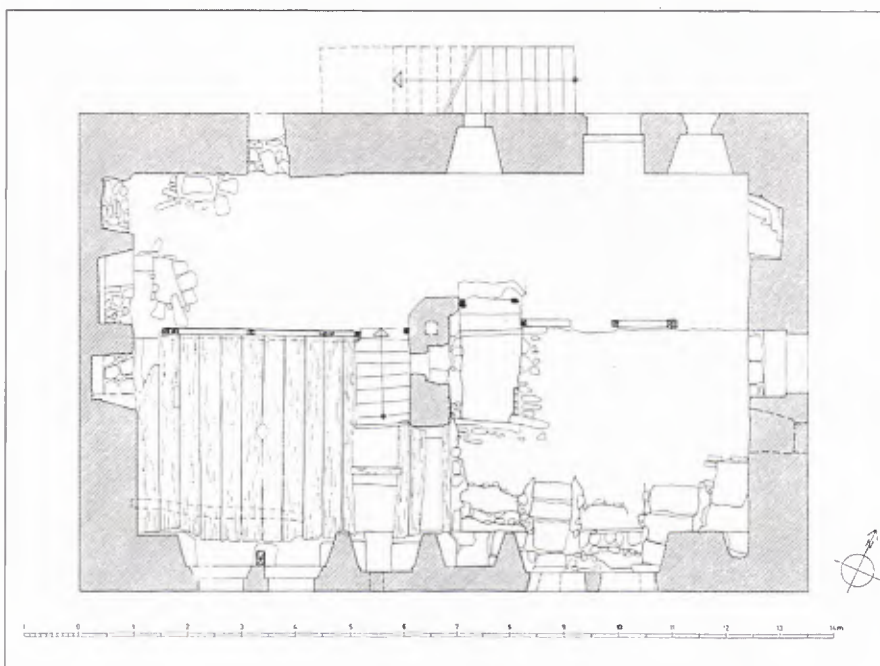
■ 8 Querschnitt im Bereich des flach gedeckten Bohlenkellers mit Blick auf die westliche Giebelwand. Erkennbar sind die 1745 vorgenommene Aufmauerung der Giebelwand sowie die erheblichen Verformungen innerhalb der Decken.

Die durch Schäden und Ausnahmungen geschwächten Deckenbalken hatten nicht nur die Deckenlasten zu tragen, sondern wurden zusätzlich durch tragende, nicht übereinanderstehende Fachwerklängswände auf den Decken beansprucht. Daraus resultierten zusätzliche Biege- und Schubspannungen.

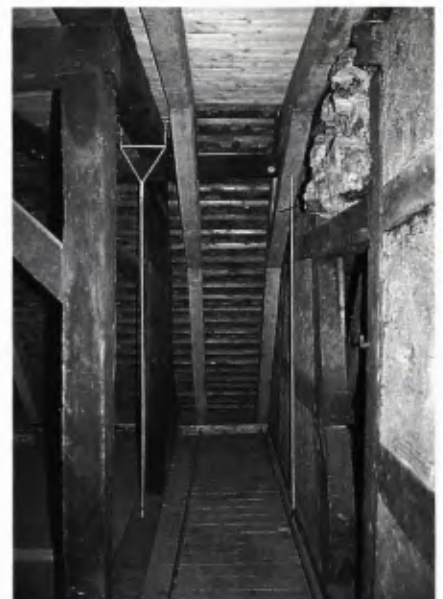
■ 14 Der Dachstuhl nach Entfernen der schadhafte neuzeitlichen Sparren. Am Ostgiebel ist gut die 1745 vorgenommene Aufmauerung des romanischen Giebels erkennbar (1995).

1745 aufgeschlagene stehende Dachstuhl, in dem einzelne Hölzer schadhaft waren bzw. fehlten, und das zuletzt eingebaute, inzwischen völlig desolate Gefüge der Gespärre.

Eine Nutzungsbeschränkung für den Dachraum trug dazu bei, geschwächte Balken der Decke über dem 2. Obergeschoß zu bewahren. Der Dachstuhl wurde zimmermannsmäßig repariert, die Sparren durch neue Hölzer ersetzt. Das Raumgefüge im 2. Obergeschoß wurde unverändert erhalten.

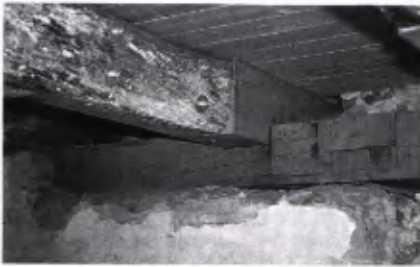
■ 16 Ein Beispiel für die zahlreichen, handwerklich sorgfältig reparierten Balken, hier aus einem Auflagerbereich im 2. Obergeschoß.

Der Umfang der Schäden und Mängel machte zahlreiche Reparaturen am Holz- und Mauerwerk erforderlich. Die Holzreparaturen wurden zimmermannsmäßig ausgeführt, das Mauer-

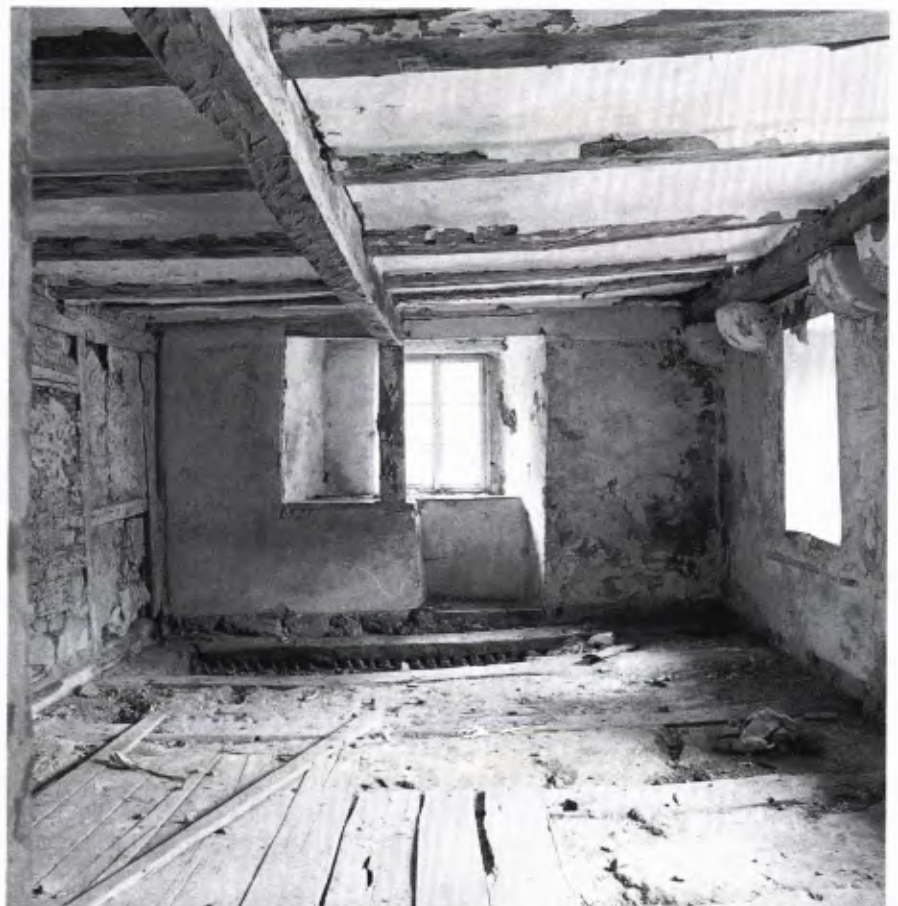
■ 17 Der südöstliche Raum im 1. Obergeschoß (Richtung Ostgiebelwand) mit der später entfernten Mittellängswand und dem nachträglichen Unterzug von 1721. Im geöffneten Boden ist die nachträglich 1559 eingebaute Deckenstakung erkennbar (1992).

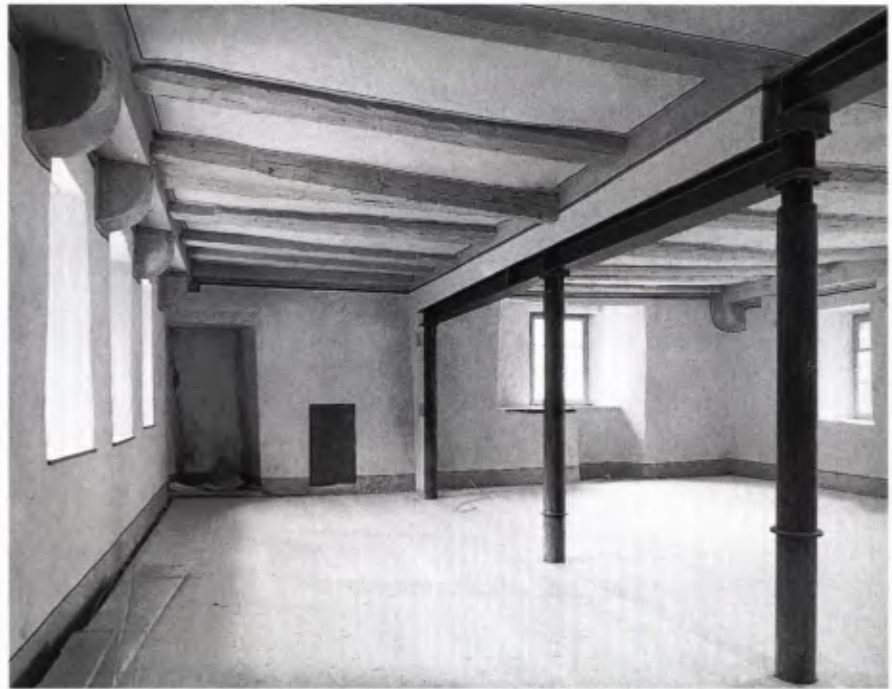
■ 18 Der kleine neugeschaffene Saal im 1. Obergeschoß im Zustand kurz vor der Fertigstellung (1998) mit Blick nach Osten. Anstelle der entfernten Mittelwand das zur Erhaltung der verformten originalen Deckenbalken notwendige, bis ins Erdgeschoß durchgehende neue Stützsystem.

Die schadhafte Balken der Decke über dem Erd- und 1. Obergeschoß wären unter Beibehalt der zusätzlichen Beanspruchung aus der versetzten Anordnung der tragenden Fachwerklängswände nicht zu reparieren gewesen. Um den Kraftfluß günstiger zu gestalten, wurde eine subsidiäre Stützkonstruktion entwickelt. Jetzt tragen im Erd- und 1. Obergeschoß Stahlstützen aus Rundrohren von 140 mm Durchmesser und Längsunterzüge aus Stahlprofilen HEB 160, angeordnet in der Achse, in der im östlichen Teil des 1. Obergeschosses die Fachwerklängswand stand, die Decken. Von der Fachwerkwand, die abgebaut werden mußte, konnten das Rähm und der Stiel vor der östlichen Giebel-

wand in Verbindung mit einem Stück Schwelle erhalten werden. Die Unterzüge der Stahlkonstruktion binden nicht in die Giebelwände ein, sondern kragen zu den Wänden hin aus. Die Stahlstützen stehen im Erdgeschoß frei vor der Fachwerklängswand. Die Stellung der Stützen wurde auf die Struktur der Fachwerkwände, den Kaminblock, die Kellerabgänge und die Deckenfelder über dem Erdgeschoß abgestimmt. Es gibt keine gleichen Achsmaße zwischen den Stützen. Mit Rücksicht auf die geringe Raumhöhe im 1. Obergeschoß wurde der Unterzug unter dem Rähm nicht in einer Höhe über die gesamte Gebäudelänge durchgezogen, sondern höhenversetzt in zwei Unterzugsabschnitten ausgeführt.

Die Abfangkonstruktion entlastet insbesondere die verbliebenen Abschnitte der Fachwerklängswände im Erdgeschoß und den Kaminblock. Auf diese Weise konnten die durch Insektenlarvenfraß und Vermorschung geschwächten Hölzer im westlichen Abschnitt der Wand belassen, die Arbeiten am Kaminblock auf Mauerwerksergänzungen beschränkt und ein Maueraustausch vermieden werden.

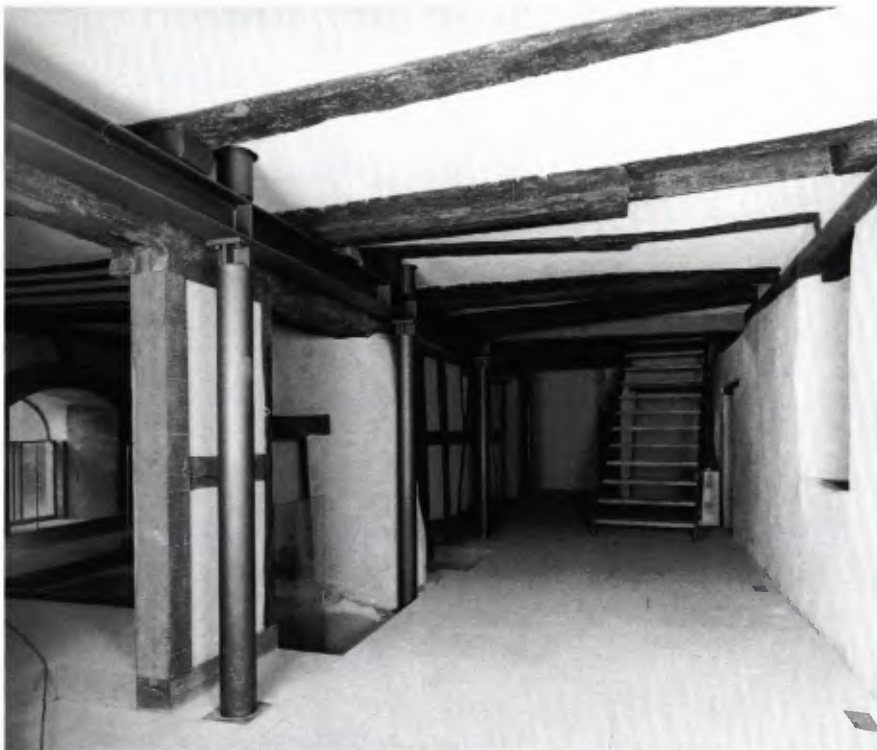
■ 20 Erdgeschoß nach Westen mit Blick auf die neue Erschließungstreppe und die Tragkonstruktion aus Stahl.

Völlig anders verhält es sich in den beiden anderen Geschossen. Im Erdgeschoß blieb von dem letzten, zum Teil provisorischen Grundrißgefüge lediglich die aus Fachwerk bestehende Längswand als Rückgrat der Tragkonstruktion übrig, einschließlich der aus verschiedenen Zeiten stammenden unterschiedlich verputzten historischen Deckenkonstruktionen. Zunächst war daran gedacht, die beiden längs gerichteten Räume nicht nur durch den neuen Sandsteinplattenboden (der den Bereich des bohlen gedeckten Kellers ausspart) zu vereinheitlichen, sondern auch durch ein Fassungskonzept, bei dem alle Oberflächen einheitlich weiß mit Kalk überputzt worden wären, zumal hier nur geringe Reste von Originalputzflächen den Jahrhunderte langen Zerstörungsvorgängen entgangen waren und die Umfassungswände weitgehend neu verputzt werden mußten. Um jedoch die seit 1559 ständig wechselnden Nutzungen von Wohnen, Gewerbe und Stall bis zur Lagerhaltung nicht ganz in Vergessenheit geraten zu lassen, beschränkte man sich auf eine Kalkung der Putzflächen und ließ die Fachwerkwand, die Deckenbalken und die Sandsteinflächen materialistisch, wie sie es zum Teil waren. Lediglich die Eingänge wurden hervorgehoben, in dem dort die Fassadenfarbe nach innen hereingezogen wurde. Die neuen Elemente der internen Treppenschließung sowie der Brücke über die Bohlendecke fügen sich in ihrer transparenten Konstruktion zurückhaltend ein.
