Risse in der evangelischen Kirche von Aich

Bauhistorische Untersuchung, Verformungsanalyse und Maßnahmen zur Bestandssicherung

Günter Eckstein / Andreas Stiene

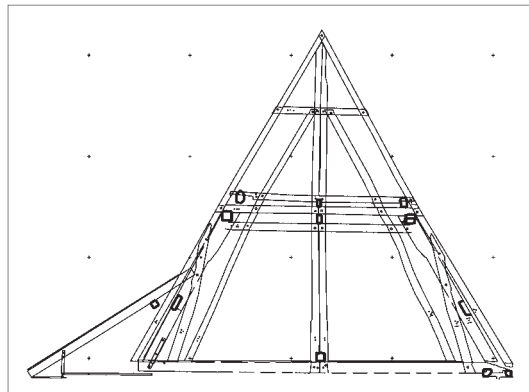
10 Querschnitt dritter Binder von Westen der Konstruktion von 1475/76, Aufnahme von Westen, M. 1:150; Konstruktionsteile Sparrendreieck mit Decken-, Kehl- und Hahnenbalken, liegender Stuhl mit langen Fußbändern sowie Hängewerk mit Streben bis zum Hahnenbalken. Über dem Kehlbalken liegen zwei Überzüge und ein zusätzlicher Kehlbalken, die zur Lastverteilung des ehemaligen Dachreiters gedient hatten. Die doppelte Hängesäule knickt aufgrund der Dachwerkverschiebung unter dem Kehlbalken nach Süden ab. Das Pultdach im Norden wurde 1963/64 angebaut.

bungen im Dachwerk sind deutlich erkennbar; die Hängesäule des dritten Vollgebindes knickt unterhalb der Kehlbalkenlage nach Süden ab (vgl. Abb. 10).

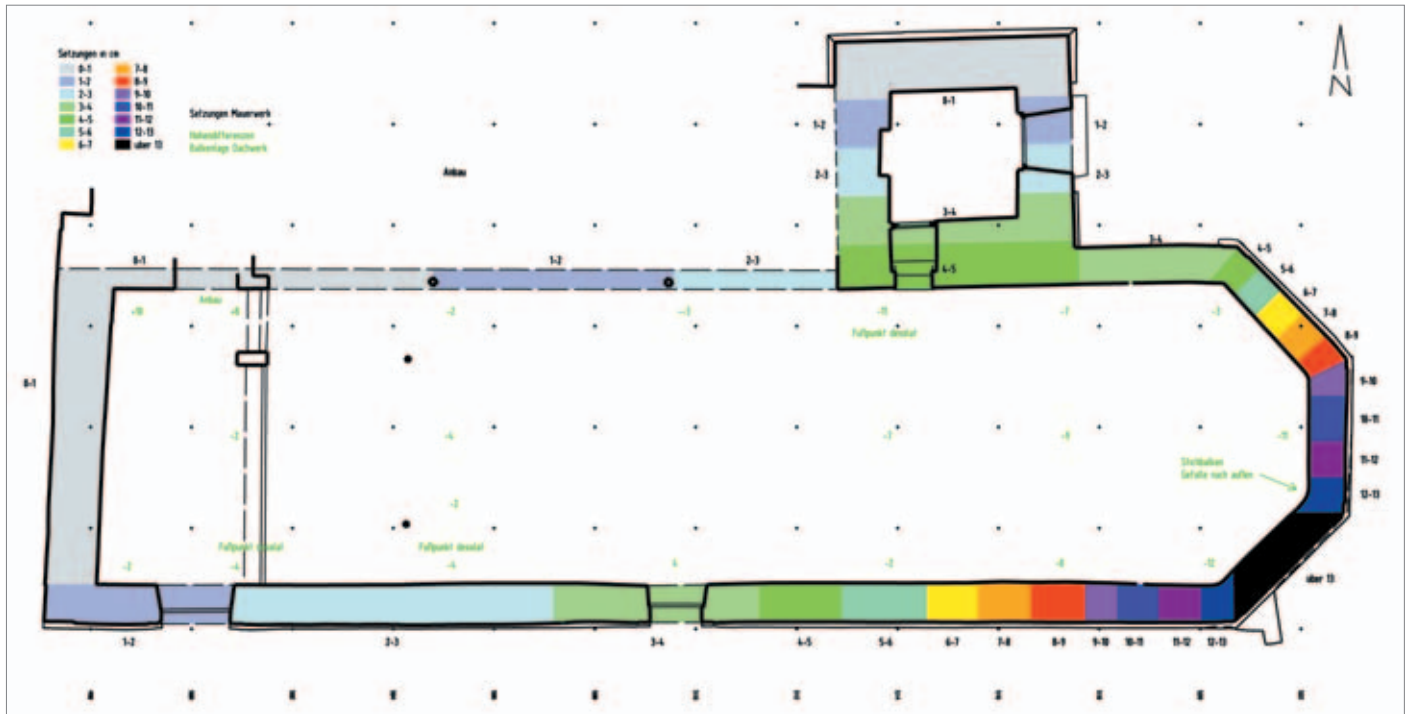
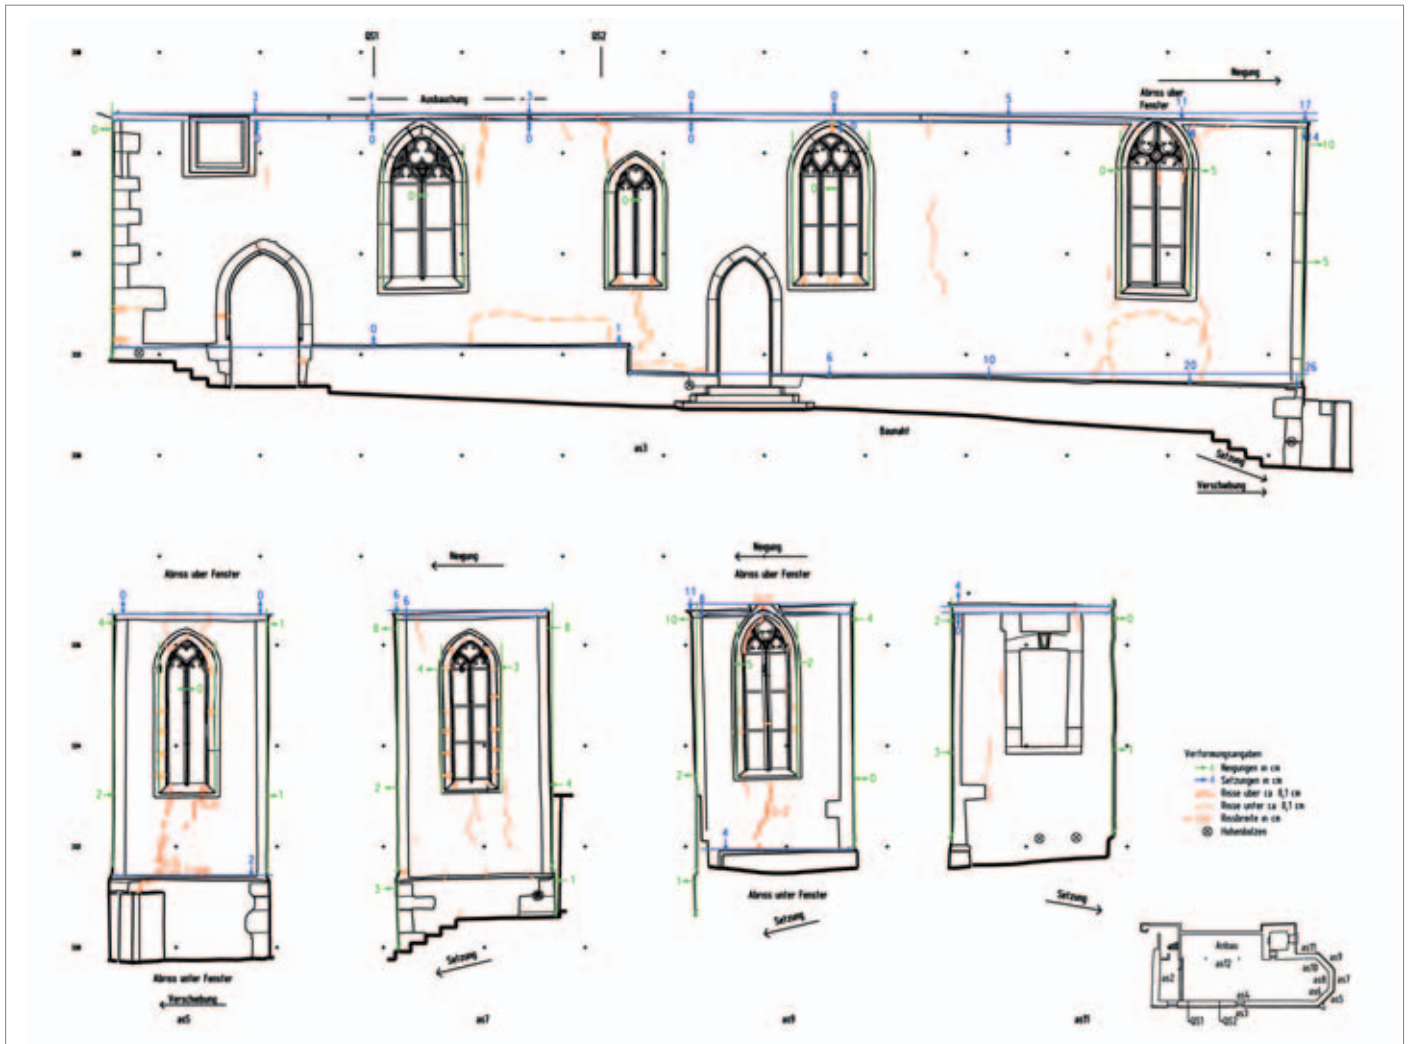
16 Südfassade und Abwicklung Chorfassaden, M. ca. 1:150; photogrammetrische Auswertung mit Rissen und Kennzeichnung der Verformungen wie Neigungen, Setzungen und Verschiebungen.

Das Mauerwerk des Chorpolygons und des angrenzenden Bereichs auf der Südseite hat sich einseitig gesetzt und verschoben und zeigt ein ausgeprägtes Rissbild mit z.T. durchgehenden Rissen über und unter den Fenstern. Hinzu kom-

men Schäden im Dachwerk, defekte Fußpunkte und gelöste Holzverbindungen. Primärursachen sind die starken Setzungen in Richtung südöstliche Chorpolygonwand, das aufgrund der hochgezogenen Fenster als labil einzustufende Mauerwerk sowie konstruktive Veränderungen und Wasserschäden im Dachwerk (Abb. 14–16).

nach außen verschoben. Sowohl am östlichen Fenster der Südseite als auch am Fenster des südöstlichen Chorpolygon sind über und unter den Fenstern durchgehende Risse zu verzeichnen. Die Scheitel des östlichen Fensters der Südseite und des nordöstlichen Chorpolygonfensters reichen bis zur Traufe; über dem südöstlichen Chorpolygonfenster haben sich bis zur Mauerkrone durchgehende Risse gebildet. Die Wandscheiben stehen mehr oder weniger frei. Zu den Schadensursachen zählen neben den einseitigen Setzungen auch Windkräfte, die sich insbesondere durch Druck- und Sogwirkungen auf das Dach auswirken. Da der Schwellenverband des Chorpolygon auf der Mauerkrone, wo die Dachbalken aufliegen, nicht mehr kraftschlüssig verbunden war, konnte das Dachwerk diesen labilen Bereich nicht mehr unterstützen. Weiterhin war mit dem Einbau einer Orgel 1870/71, die in den Dachraum reichte, die Konstruktion bis 1963/64 erheblich geschwächt.

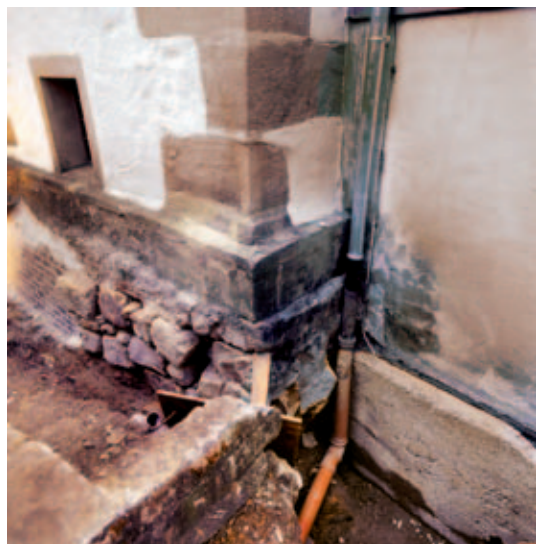
17 Nordwestlicher Bereich des Turmes. Die Fundamentecke ist abgerissen und muss, ähnlich der Reparatur in der Mitte der Turm-nordwand sichtbar, unterfangen und ausgebessert werden. An der Nordwand der Kirche, d. h. der Erweiterung von 1963/64 ist der Graben für die neue Drainage ausgehoben.

Die Arbeiten am Mauerwerk beschränkten sich auf die Nord- und Westseite. Hier wurden Ergänzungen der Fundamente und eine neue Drainierung mit Anschluss an das Abwassersystem durchgeführt. Mit einem Zementputz und einem Bitumenanstrich wurden die Fundamente abgedichtet und mit einer Stoß- und Sickerschichtmatte geschützt. Anschließend wurde eine Kies-schicht eingebracht (Abb. 17).

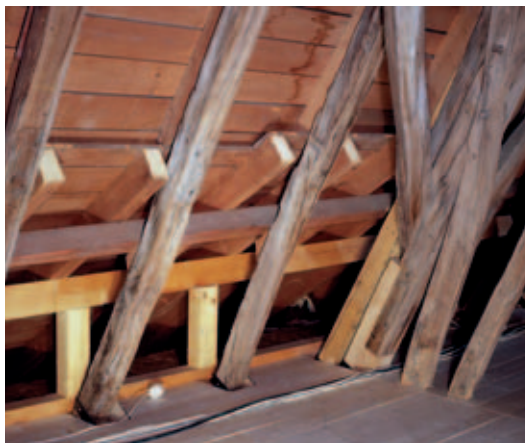
18 Nordseite im Bereich der Dacherweiterung von 1963/64 nach den Reparatur- und Sicherungsmaßnahmen von 2003. Die Schubkräfte des Pultdaches werden durch einen neu eingebauten Kniestock nicht mehr auf die Sparren des Hauptdaches, sondern senkrecht abgetragen.

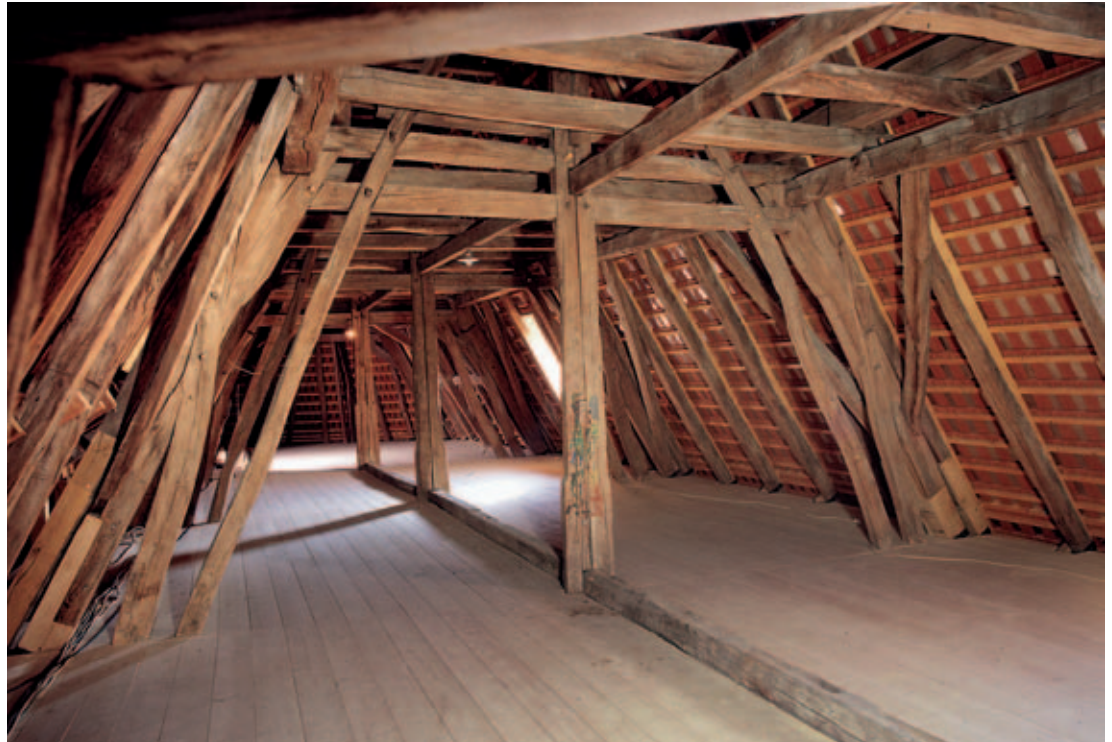
19 Schadensbild der Konstruktion von 1475/76 auf der Nordseite, von Nordwesten. Die Mauerlatten wurden nach der Kirchen-erweiterung von 1963/64 entfernt, die alte Konstruktion mit beigelaschten Hölzern gesichert.

20 Reparierter Fußpunkt des dritten Binders der Konstruktion von 1475/76, von Westen. Die beschädigten Holzteile wurden mit neuem Holz ergänzt und mit geraden Blatt- und Scherzapfenverbindungen an die alte Konstruktion angeschuht. Zusätzlich wurden die Fußpunkte mit Flachstahlbändern am Deckenbalcken fixiert. Die Sparrenoberseite musste aufgedoppelt werden.

Eine notwendige zusätzliche Maßnahme war die Sicherung der Sparrenfußpunkte. Wegen des geringen Vorholzes wurden alle Sparrenfußpunkte durch Flachstahlbänder an die Balkenlage zurückgebunden. An der Traufe entfernte man die Aufschieblinge und führte sie mit einem Traufkeil neu aus.
