Fünf vor Zwölf für die ehemalige Schiggendorfer Schmiede Meersburg-Schiggendorf, Gebhardsweilerstraße 18

Joachim Faitsch / Volker Caesar

Das stattliche Sichtfachwerkhaus stammt aus dem Jahre 1731 und steht am westlichen Ortsrand des Weilers Schiggendorf. Die ehemalige Schmiede wurde bereits 1936/37 auf der Grundlage der Badischen Landesbauordnung in das

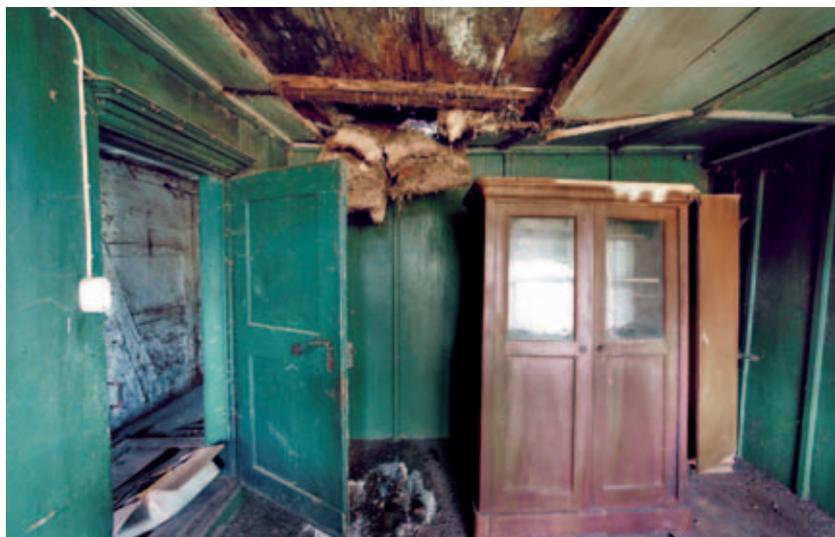
3 Nordöstliche Stube im Obergeschoss mit teilweise heruntergebrochenem Deckentäfer, Zustand Oktober 2003.

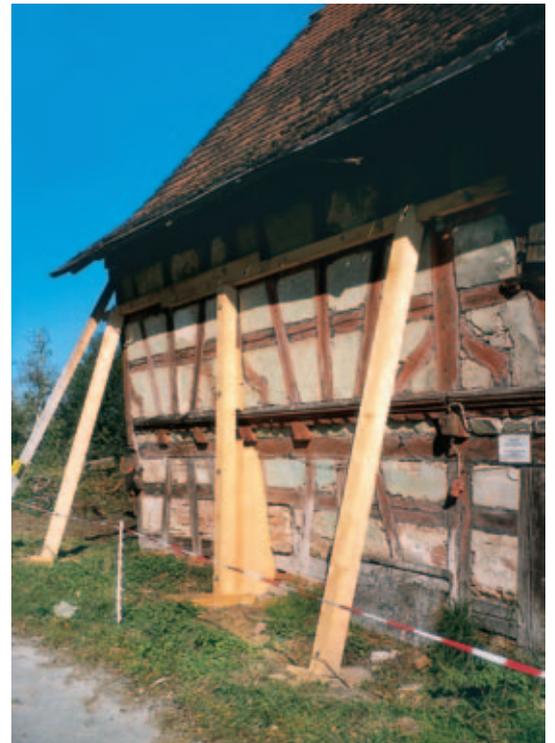
Jahrzehntelanger Wassereintritt durch die zunehmend schadhafte Biberschwanzdeckung hatte große Teile der Dachbalkenlage und insbesondere der Dachfußpunkte mit den Stuhlschwellen, Sparren- und Stuhlfüßen und den Fachwerkrahmen zerstört. Die dauerfeuchten Balkenköpfe und Schwellen wurden zum Teil regelrecht durch die Dachlasten zerquetscht oder durchstanzt. Besonders dramatisch war jedoch, dass sich die Schäden am Dachfuß nicht auf einzelne Schwerpunkte beschränkten, sondern an diesem Haus rundum vorlagen!

10 Jahrelanger Wassereintritt hat starke Fäulnis-schäden an der Stuhlschwelle, den Balkenköpfen und dem Rähm der südlichen Traufe hinterlassen, Zustand November 2003.

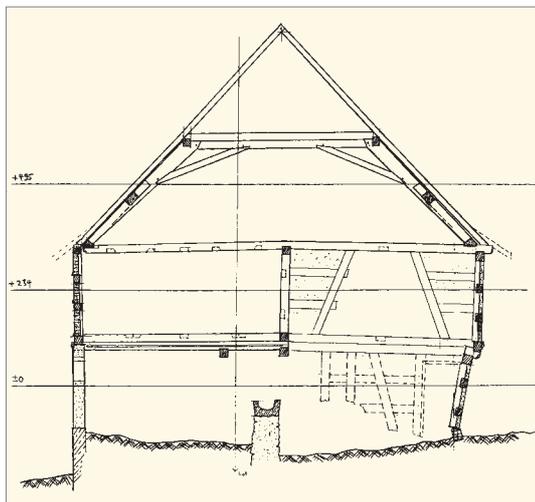
Für den Ökonomieteil wirkte sich verhängnisvoll aus, dass etliche Decken- und Dachbalken irgendwann „im Wege“ waren und einfach herausgesägt wurden. Diese fehlenden Zugverbindungen und die im angewachsenen Straßenniveau längst verrottete Grundschwelle ließen die Traufwand ausknicken und das Bauwerk an seiner südwestlichen Ecke in eine bedenkliche Schiefelage geraten.

12 Querschnitt durch den Ökonomieteil; herausgesägte Deckenbalken und die abgefaulte Grundschwelle haben zum Kippen der südlichen Außenwand geführt.

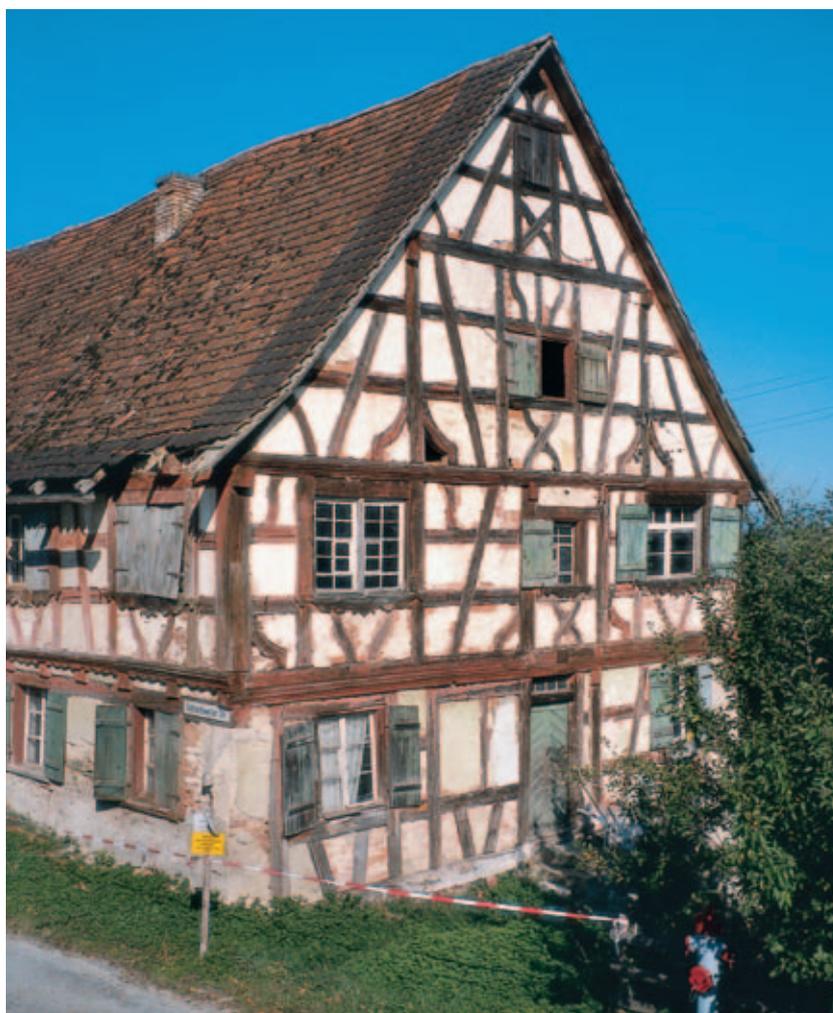
15 Wiederherstellung der Pfettenauskrägung mit knieförmigem Bug für das Flugsparrenpaar am Ostgiebel, Zustand Februar 2004.

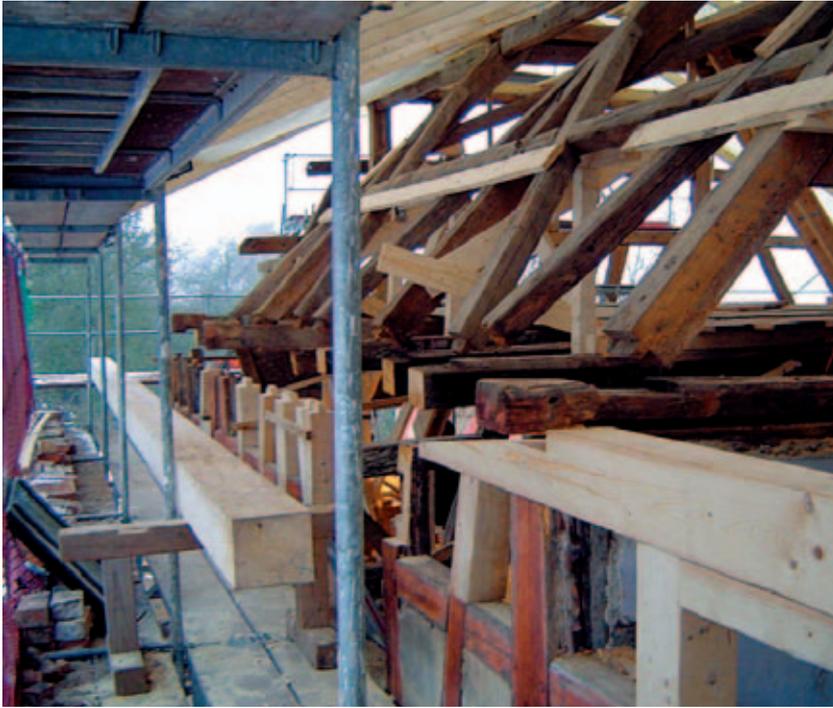
16 Südliche Traufe während der Reparatur, neuer Rähmbalken wird für den Wiedereinbau vorbereitet, Zustand Dezember 2003.

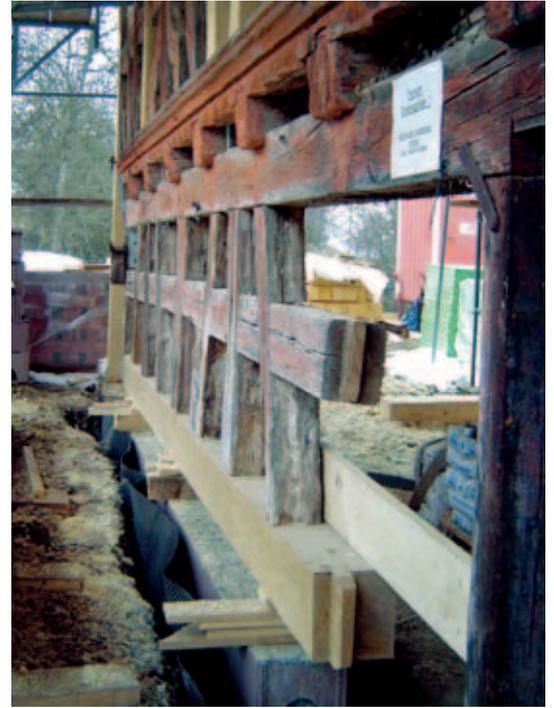
17 Südliche Traufe nach dem Wiedereinbau des Rähms; zerstörte Balkenköpfe wurden mit liegenden Blattverbindungen ersetzt, Zustand Dezember 2003.

Soweit es die Holzsubstanz zulässt, werden teilzerstörte Hölzer wie Balkenköpfe, Ständer oder Riegel durch angeblattete Reparaturstücke ersetzt. Die Anblattungen an Deckenbalken, Pfetten und Rähmen werden weitgehend als liegende Gerberstoßverbindungen ausgeführt. Die liegenden Blätter haben sich als ausreichend steif erwiesen und erlauben, die Verluste an originaler Holzsubstanz zu minimieren. Außerdem sind sie bei Einschubdecken besonders günstig. Dort behalten die Deckenbalken trotz beidseitiger Nuten einen genügend tragfähigen Holzquerschnitt. Kraftschlüssige Verbindungen werden durch M16-Verschraubungen mit Geka-Dübeln hergestellt. Diese Verschraubungen sind so angelegt, dass sie bei Schwund durch die zu erwartende allmähliche Holzaustrocknung nachgezogen werden können. So bleiben sowohl die statischen Eigenschaften der Verbindungen als auch die exakten Anarbeitungen der Stöße zwischen altem und neuem Holz trotz Holzschwund gewahrt. Bei mehreren Bauteilen erzwang die fortgeschrittene Holzerstörung die baugleiche Erneuerung. Die Reparaturstellen und Holzoberflächen werden weitgehend auf „Sichtqualität“ gearbeitet und brauchen beim späteren Innenausbau nicht aus ästhetischen Gründen verkleidet werden.

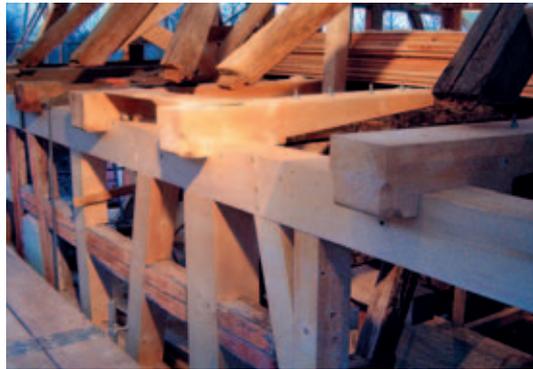
18 Südliche Traufwand des Ökonomieteils; abgefälzte Grundschwelle wurde ersetzt und erhielt neues Fundament, Zustand März 2004.
