# Das Deckenbild in der Marienkapelle in Zeutern – Vom Routinefall zur spektakulären Rettung

Ute Fahrbach-Dreher / Hans Hangleiter / Dörthe Jakobs / Leonie Saltzmann

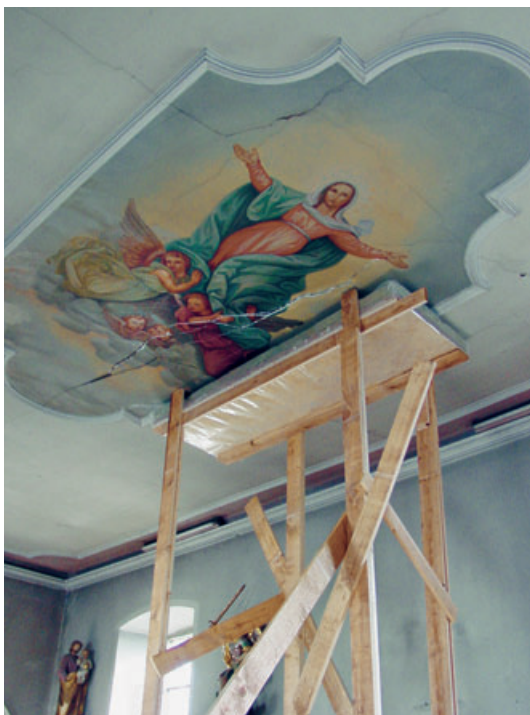
Das Thema des um 1920/30 entstandenen Deckenbildes ist die Himmelfahrt Mariens (Abb. 5). Maria ist stehend und mit ausgebreiteten Armen dargestellt, den Blick zum Himmel gewandt; sie wird von einer Engelschar (Putti) in einem Wolkenmeer zu ihren Füßen „empor getragen“. Bei der Untersuchung konnten die Restauratoren Hans Hangleiter und Leonie Saltzmann unter der Malereischicht die Vorgängerfassungen nachweisen, die einfache, die gesamte Decke umfassende De-

5 Deckenbild.  
Zustand 2002.

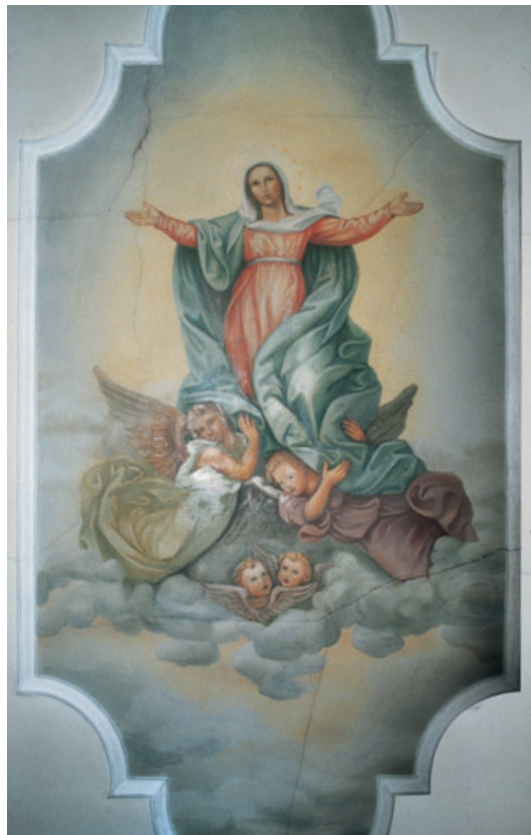
Im Juli 2002 fand ein weiterer Termin vor Ort statt, bei dem neu entstandene Risse im Deckenbild entdeckt wurden. Als mögliche Ursache für die Rissbildung wurden zunächst Erschütterungen durch unsachgemäße Arbeiten im Dachraum vermutet. Eine umgehend eingeleitete Sicherungsmaßnahme am Deckenbild erwies sich im Nachhinein als erfolglos. Noch während des laufenden Ausschreibungsverfahrens im Februar 2003 meldeten die beteiligten Restauratoren dem Landesdenkmalamt eine dramatische Absenkung einer Hälfte des Deckenbildes – ausgehend vom Rissbereich – um ca. 20 cm. Die Kirche wurde umgehend gesperrt. Das Referat Restaurierung legte ein Konzept zur Abfangung und Absprießung des Deckenbildes nach einem von Hans Hangleiter für einen ähnlichen Fall entwickelten Schachbrettsystem vor, das die Zugänglichkeit sämtlicher Deckenbildpartien während einer weiteren Bearbeitung gewährleisten sollte. Ungeachtet dessen wurde das Deckenbild sofort mit Dämmmaterial und großflächigen Spanplatten unterfangen und vom Boden aus abgesprießt (Abb. 6). Die sich anschließenden Maßnahmen zur Rettung des Deckenbildes erforderten ungewöhnliche und komplizierte Verfahren. Zunächst musste die provisorische Absprießung durch eine neue Abfangung des Deckenbildes ersetzt werden. Neue Wege beschritt man auch für die Restaurierung und die Wiederanbringung von Teilen des Deckenbildes. Die Sicherungsmaßnahmen wurden soeben abgeschlossen, das Deckenbild ist wieder an seinem Platz.

6 Deckenbild  
mit provisorischer  
Absprießung.

In der Ausgangssituation für die Maßnahmen musste die provisorische Abstützung (vgl. Abb. 6) durch eine neue, vom Gerüst unabhängige Ab-

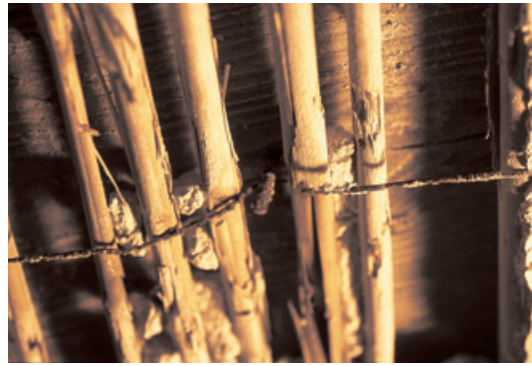
7 Schilfrohrträger mit durchgerosteter Verdrahtung.

Der Hauptschaden an der Decke entstand durch eine Ablösung des Putzträgers von der Verbretterung. Die Eisendrähte, die die Rohrmatten halten sollten, waren an vielen Stellen durchgerostet und rutschten aus den Krampen. In der Folge löste sich der Deckenputz zusammen mit den Schilfrohren großflächig vom Holzträger, sodass dieser stellenweise bis zu 20 cm absank (Abb. 8). Das

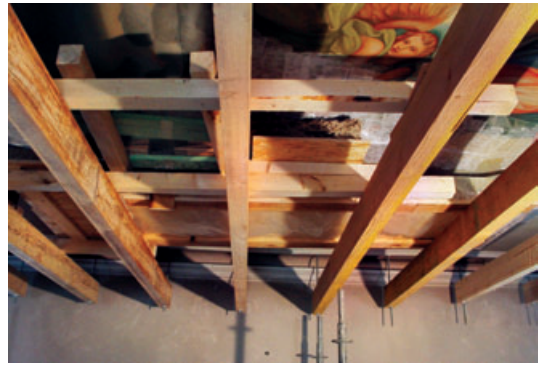
8 Abgesenkte Putzfläche mit provisorischer Absprießung.

Schadensbild erstreckte sich über die gesamte Putzfläche der Decke. Da eine Sicherung der unbelalten Deckenflächen einen unverhältnismäßigen Aufwand dargestellt hätte, musste die Fläche außerhalb des Gemäldes mit den stark reduzierten Fassungen des 19. Jahrhunderts abgenommen und neu verputzt werden.

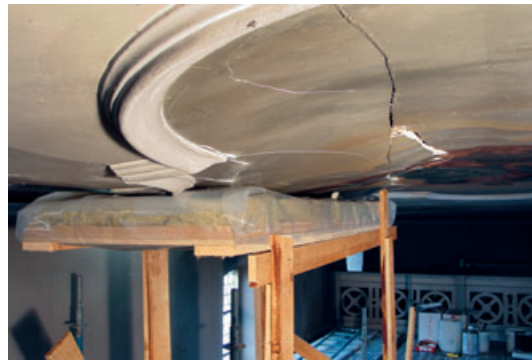
9 Maleroberfläche mit temporärer Kaschierung.

sprießungskonstruktion ersetzt werden, die es ermöglichte, jeden Bereich getrennt zu öffnen und auf größere Versätze im Bild einzugehen. Zunächst wurden die malereitragenden Putzflächen an allen erreichbaren Stellen durch eine Kaschierung mit temporären Bindemitteln und Baumwollgaze geschützt (Abb. 9). Die Kaschierung sollte Kleinteile vor dem Absturz bewahren und der gesamten Bildfläche durch ihre enorme Zugbelastbarkeit zusätzliche Stabilität geben. Als Grundgerüst für die Absprießung wurden in Abständen von 55 cm Balken (8 cm × 16 cm) unter die Decke gehängt und mit 12mm-Gewindestäben durch den gesamten Deckenaufbau an den historischen Balken verschraubt (Abb. 10). Auf diesen Balken wurden zunächst die konkret gefährdeten Bereiche mit 50 × 65 cm großen Spanplatten und Biodämmstoffmatten abgestützt. Um einzelne Platten zwischen den Balken herausnehmen zu können, wurde der Balkenabstand etwas größer gewählt. Obwohl am nördlichen Teil des Bildes der Kontakt zwischen Putz und Holzträger noch vorhanden war, wurde dieser Teil nach dem gleichen Verfahren abgesprießt.

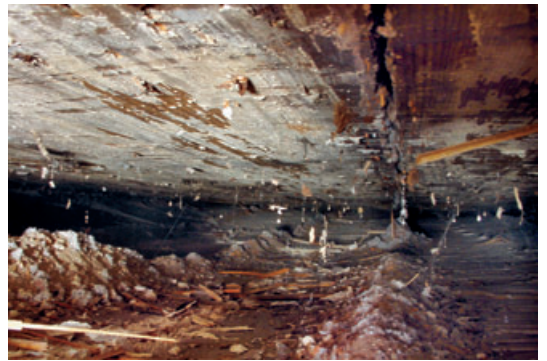
10 Grundgerüst für die Absprießung zur Bearbeitung.

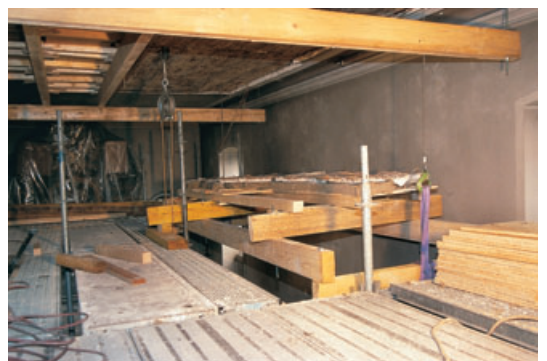
12 Bildfragment auf der Rahmenkonstruktion beim Absenken auf den Boden.

legen zu können. Zur weiteren Bearbeitung musste die freiliegende Bildhälfte anschließend auf den Boden der Kirche heruntergelassen werden (Abb. 12). Dies erforderte die Verlagerung der Abspriehung der unbeschädigten Bildhälfte auf die äußeren Balken. Aus den drei unter dem Bild befindlichen Balken und noch zwei weiteren Querhölzern wurde ein starrer Rahmen zusammengefügt, auf dem man das Bild mithilfe von Greifzügen absenken konnte.

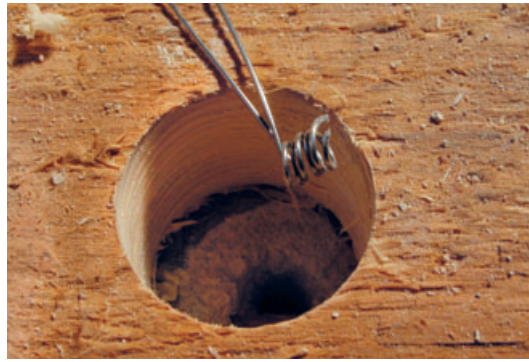
13 Edelstahlspirale beim Einsetzen in die Bohrungen.

Für den in situ verblieben Teil des Deckenbildes (Nordhälfte) wurde ein weiteres neues Befestigungssystem entwickelt. Um die Nachteile einer starren Verschraubung auszuschließen, erfolgte eine Befestigung, die einerseits eine stabile Rückverankerung bot und gleichzeitig laterale Bewegung des Holzes zuließ. Dazu wurde vom Dachboden aus die Verbretterung bis auf die Putzoberfläche durchbohrt. Die Bohrung wurde dann an derselben Stelle mit geringem Durchmesser im Putz bis fast an die Malschicht fortgesetzt. In jedes der Löcher wurde eine Edelstahldrahtspirale mit einem hydraulischen Injektionsmörtel einge-

gossen (Abb. 13). Als Rückverankerung zum Holzträger diente eine Edelstahlscheibe mit 2 mm Innenbohrung, die das Loch im Deckenbrett komplett abdeckte. Die beiden durch die Innenbohrung geführten Drähte wurden mit einer Lüsterklemme (Messing) stramm angezogen (Abb. 14, 15). Auf der Grundlage von Belastungstests für die einzelnen Aufhängungspunkte und das Gewicht der Putzfläche ( $60 \text{ kg/m}^2$ ) ließ sich die erforderliche Anzahl der Befestigungen ermitteln. An der abgenommenen Bildhälfte sollte dasselbe Verfahren zur Wiederbefestigung an der Decke

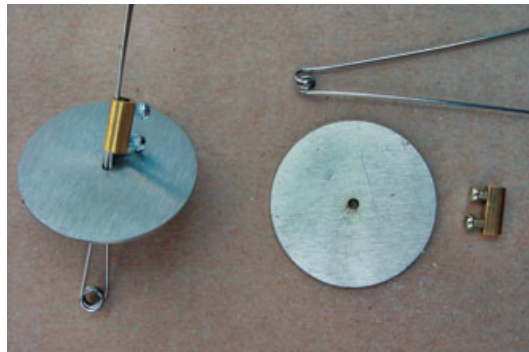
14 Edelstahlspirale mit Scheibe und Lüsterklemme.

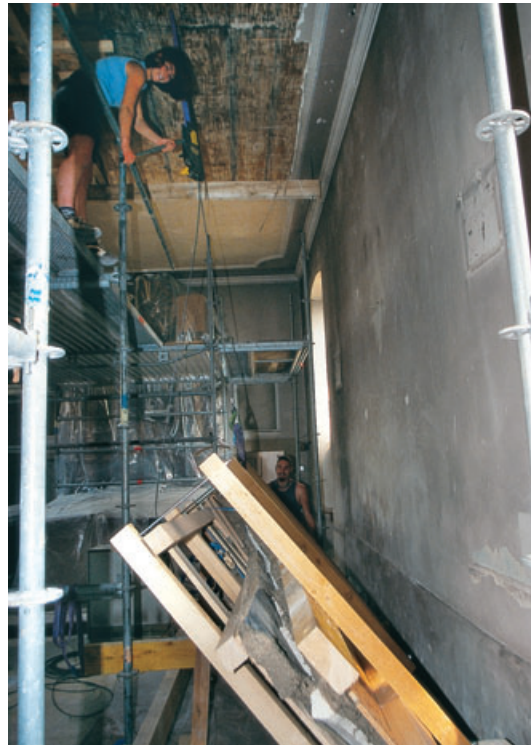
17 Südliche Bildhälfte vor der Bearbeitung zur Malschichtsicherung.

verwendet werden. Sie wurde rückseitig von Staub und lösem Putz befreit und die Randbereiche gesichert. Um die Deformierungen und die Verkeilungen der Mörtel zu beseitigen und die Malschichtseite plan legen zu können, mussten rückseitig die Risse keilförmig geöffnet werden. Im nächsten Schritt wurde das Bild mithilfe eines Greifzugs im Sandwich-Verfahren gedreht (Abb. 16). Nach Ablösung der temporären Kaschierung von der Maleroberfläche konnte die durch Stauchungen beschädigte Malschicht gesichert werden (Abb. 17). Zur Rückmontage musste das Paket wiederum mit der Malschicht nach unten gelegt werden.

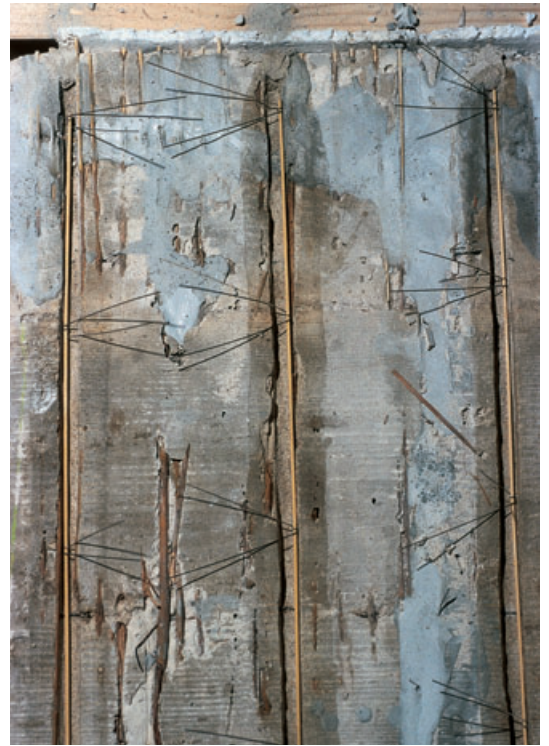
18 Rückseite der südlichen Bildhälfte mit Bambusarmierung und Befestigungsdrähten vor dem Eingießen.

Die neue Aufhängung sollte ähnlich dem bereits angewendeten Prinzip einer Aufhängung über einzelne Punkte mit Draht, Scheiben und Lüsterklammern funktionieren. Hierzu war es erforderlich, die mehrfach zerbrochene Putzplatte als Ganzes mithilfe von eingefügten Bambusarmierungen und Injektionsmörtel zu stabilisieren. Auf der Mörtelrseite wurden in Richtung der Armierung keilförmig Rillen eingefräst, um die neue Befestigungskonstruktion aufzunehmen. In diesem Fall wurden die Edelstahldrähte nicht einzeln in Bohrlöcher eingesetzt, sondern in gleichen Abständen um Bambushölzer gewickelt und vergossen, um eine bessere Lastenverteilung zu gewährleisten (Abb. 18). Als zusätzliche Sicherung der Mörtelrückseite erfolgte die Anbringung einer Gewebekaschierung. Zur Vorbereitung der Montage wurde das Bildfragment auf seiner Trägerkonstruktion unter die Decke gezogen und auf den zu Beginn verwendeten Stützbalken abgelegt. Die Trägerkonstruktion konnte entfernt werden. Die Aufhängungsdrähte mussten in vorbereitete Führungsschläuche gezogen werden, um diese an der Deckenkonstruktion befestigen zu können (Abb. 19). Nach Anhebung des Fragments unter die Decke konnte die Bildhälfte mit den Drähten an der Deckenkonstruktion befestigt werden (Abb. 20). Danach ließ sich die gesamte Absprießung entfernen. Nach Abschluss der aufwändigen technischen Sicherung des Deckenbildes kamen die notwendigen Restaurierungsmaßnahmen wie Malschichtssicherung, Reinigung, Kittung und Retusche zur Ausführung (Abb. 21).

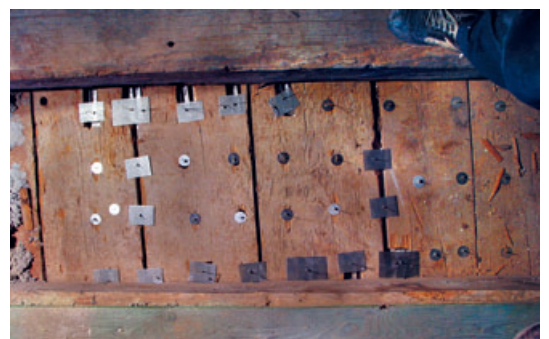
20 Ansicht der Deckenbretter mit den neuen Aufhängungen des Deckenbildes.

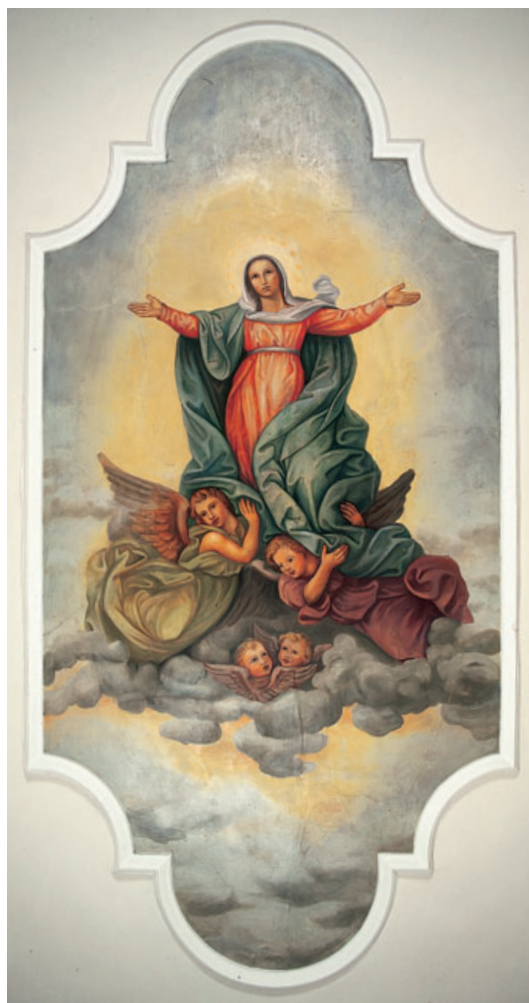
21 Deckenbild nach Abschluss der Restaurierung. Juli 2004.
