Rauchküche mit schwebendem Bad Über die Nutzbarmachung eines Schwarzwaldhofes

Das „Brehhuus“ im Weiler Mittelheubronn, Gemeinde Neuenweg, Landkreis Lörrach, wurde in den vergangenen Jahren saniert und wieder nutzbar gemacht. Aus den Erkenntnissen einer Bauaufnahme und begleitenden bauhistorischen Forschungen wurde das Sanierungskonzept erstellt. Dieses erlaubte, ein Maximum der vorgefundenen Substanz zu erhalten und zugleich das Gebäude in seinen architektonischen Qualitäten zu stärken. Der Autor ist gleichzeitig Miteigentümer des Schwarzwaldhauses, Planer und ausführender Zimmermann bzw. Schreiner.

Florian Rauch

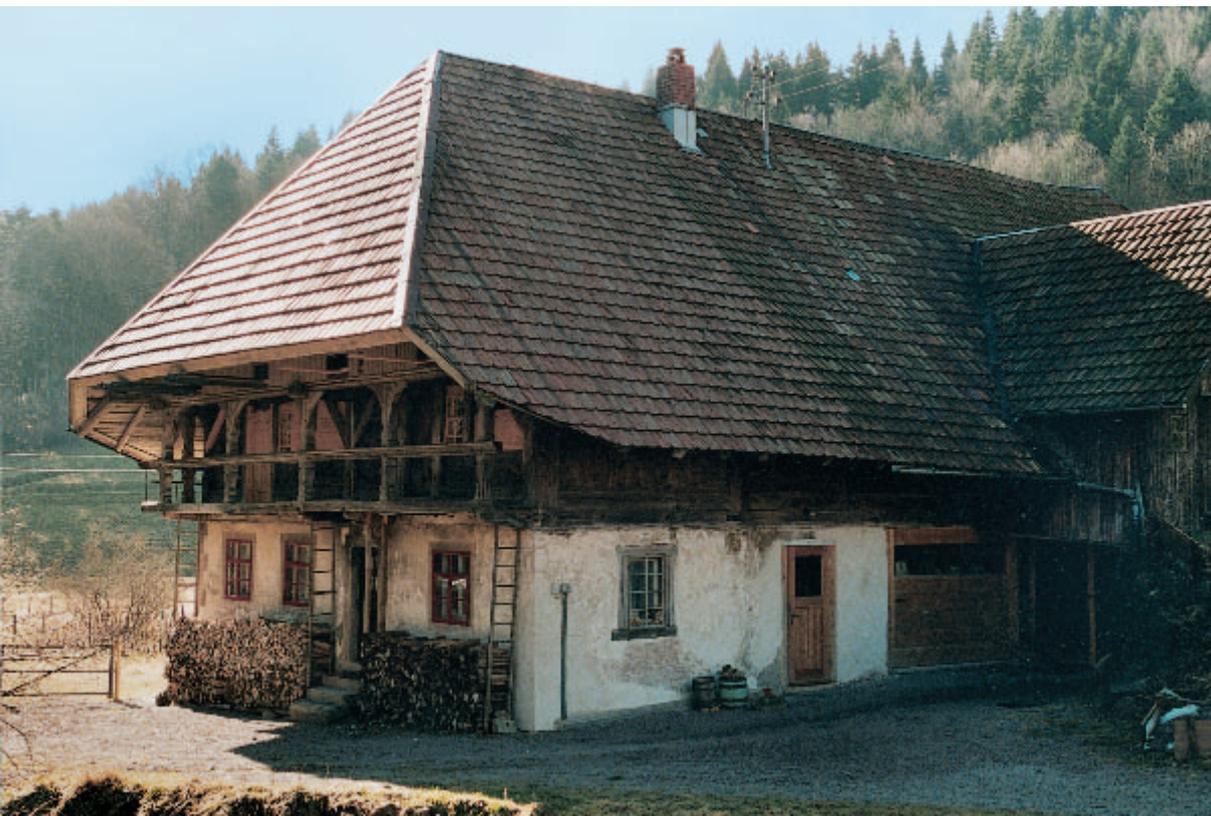
1 Mittelheubronn, Gemeinde Neuenweg, „Brehhuus“, 1809 erbaut. Massives Erdgeschoss des Wohnteils und Obergeschoss in Holz. Die gealterte Oberfläche des Außenputzes mit dem historischen Farbbefund soll erhalten bleiben. Lediglich schadhafte Stellen wurden repariert.

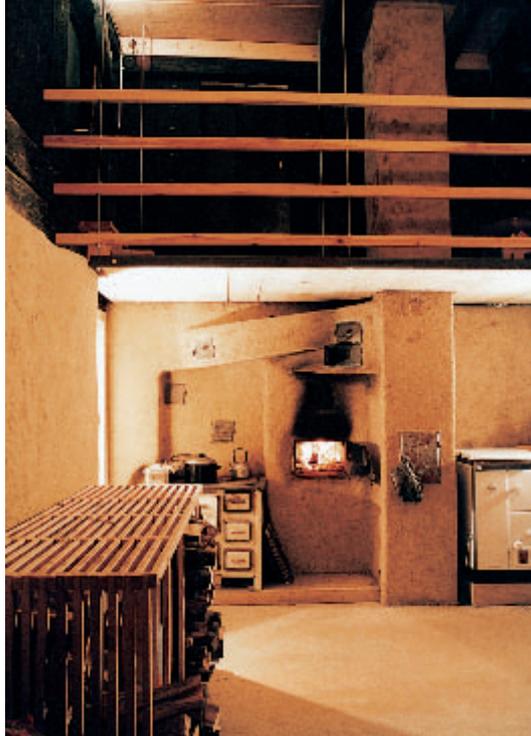
2 Nach der Herausnahme der Zwischendecke in der ehemaligen Rauchküche ist die ursprüngliche Dimension des Raumes wieder erlebbar. Links befindet sich die bisherige alte Befeuergstelle von „Kunst“ und Kachelofen, auf der rechten Bildseite der neue Herd für die Holzzentralheizung.

Durch die Herausnahme der mittlerweile baufällig gewordenen Zwischendecke in der ehemaligen Rauchküche wurden die ursprünglichen Raumdimensionen wieder erlebbar. In den entstandenen zweigeschossigen Raum konnte im Obergeschoss ein Erschließungssteg eingehängt

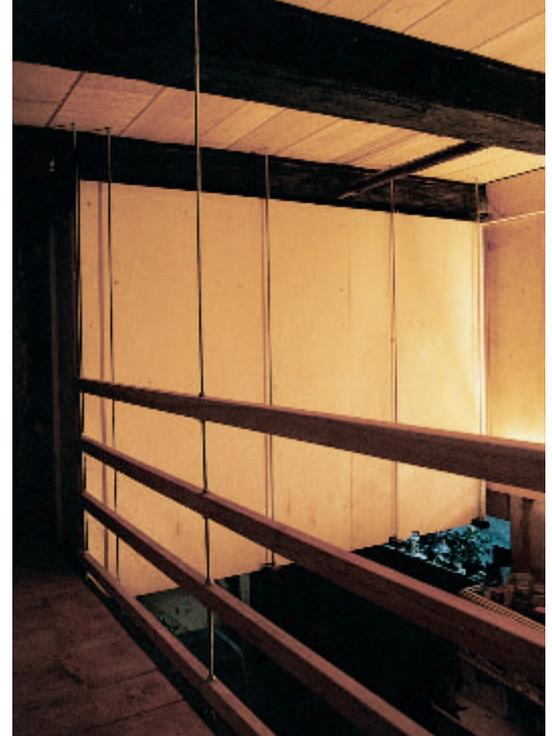
3 Die Sanitärzelle und der Erschließungssteg sind mit Gewindestangen an Überzügen über der Wohnteildecke aufgehängt. Durch die Nutzung des Luftraumes der Rauchküche musste keine der Kammern und Stuben zum Bad umfunktioniert werden.

werden, der die völlige Neuorganisation des Obergeschosses ermöglichte. Aus drei Durchgangskammern wurden drei separat benutzbare Schlafräume. Ebenfalls eingehängt wurde eine vorgefertigte Sanitärzelle. Dadurch musste keine der Kammern zum Bad umfunktioniert werden. Diese „Implantate“ ermöglichten es, alle neuen Funktionen gänzlich im historischen Wohnteil unterzubringen. Eingriffe in die historische Substanz konnten auf diese Art und Weise gering gehalten werden. Gleichzeitig wurden die Einbauten als architektonische Elemente der Gegenwart kenntlich gemacht.

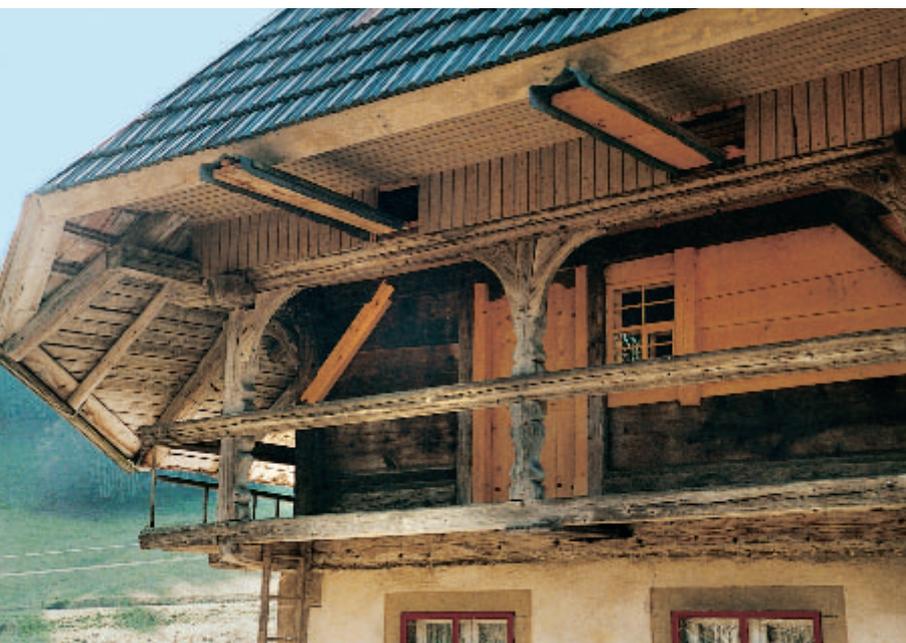
4 Die reparierten Stellen der Bohlenwände werden sich mit der Zeit farblich an den Altbestand angleichen. Die horizontal über dem Holzgeschoss herausstehenden Dielen werden „Schübe“ genannt. Sie sind Teil der Decke des Wohnteils und besitzen eine konische Form. Entstehen durch das Trocknen des Holzes Fugen in der Decke, werden diese Schübe wie Keile eingetrieben. Dadurch werden die benachbarten Dielen wieder zusammengeschieben und die Klüfte schließen sich.

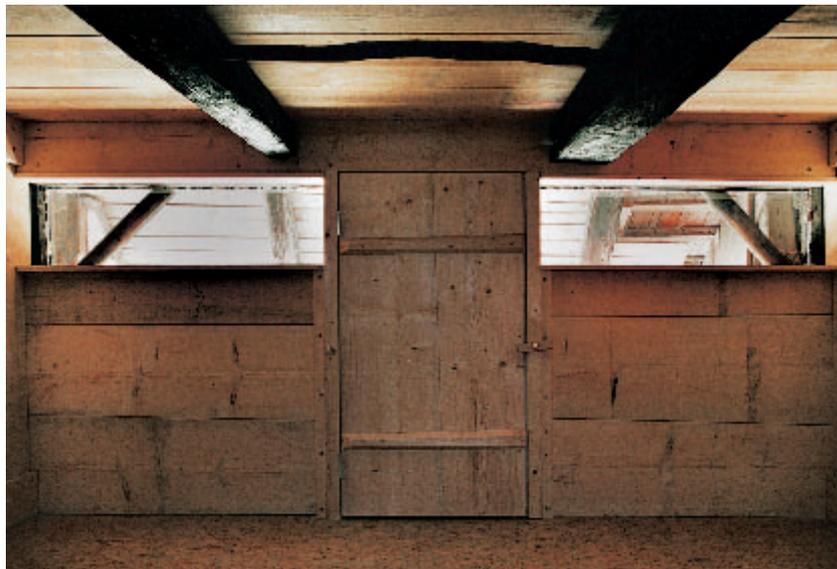
5 Die isolierten Bohlenwände des Obergeschosses sind auf der Innenseite mit Dielen verkleidet. Im Türbereich ist eine Innentüre in der Ebene der neuen Wandverkleidung eingefügt worden. Zur Verbesserung der Belichtung wurde die jeweils oberste Diele eines Bohlengefaches herausgenommen und durch eine Isolierglasscheibe ersetzt.

Nach intensiver Auseinandersetzung mit der Ständer-Bohlen-Bauweise wurden für die Wärmedämmung und die Belichtung der Kammern angemessene Sanierungsdetails entwickelt. Die nach innen aufgedoppelten, mit Flachs isolierten Bohlenwände erzielen jetzt, was ihre Wärmedämmung anbelangt, den Standard eines Niedrigenergiehauses! Die historischen Drehzapfenfenster erhielten in der Ebene der neuen inneren Wandverkleidung eine zweite Bohlentüre. Diese Innentüre besitzt eingetütete Gummidichtungen, um Isolierung und Winddichtigkeit zu optimieren. Über die Türen wird der Raum auch in Zukunft belüftet werden. Ein Umstand, der sich positiv auf die Konstruktion der neuen Kammerfenster auswirkt, denn diese können als Festverglasungen ohne starke Profile und Beschläge ausgebildet werden. Deshalb wurde einfach die jeweils oberste Diele eines Bohlenfeldes durch eine Isolierrglasscheibe ersetzt – eine transparente Bohle sozusagen. Zu diesem Zweck musste das Tragwerk nicht geschädigt werden, da die fast 200 Jahre alten Einfädelstellen der Dielen wieder benutzt werden konnten. Auf diese Weise entstanden große Lichtschlitze, die die Maßstäblichkeit der Wand aufnehmen und sich von außen kaum von den dunklen Bohlen unterscheiden.

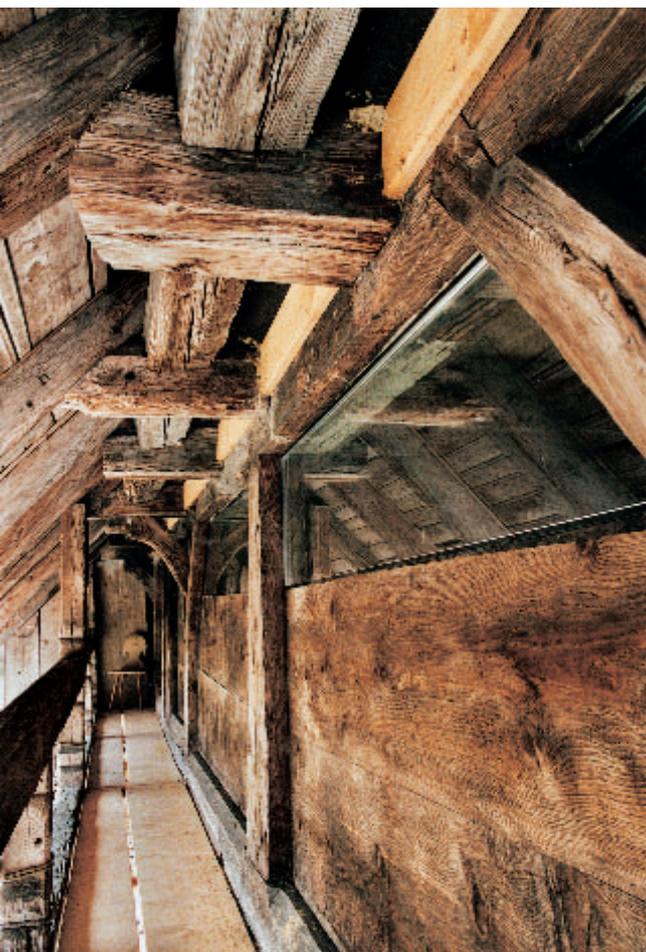
6 Die Kammerwände mit dem durchlaufenden Belichtungsband.

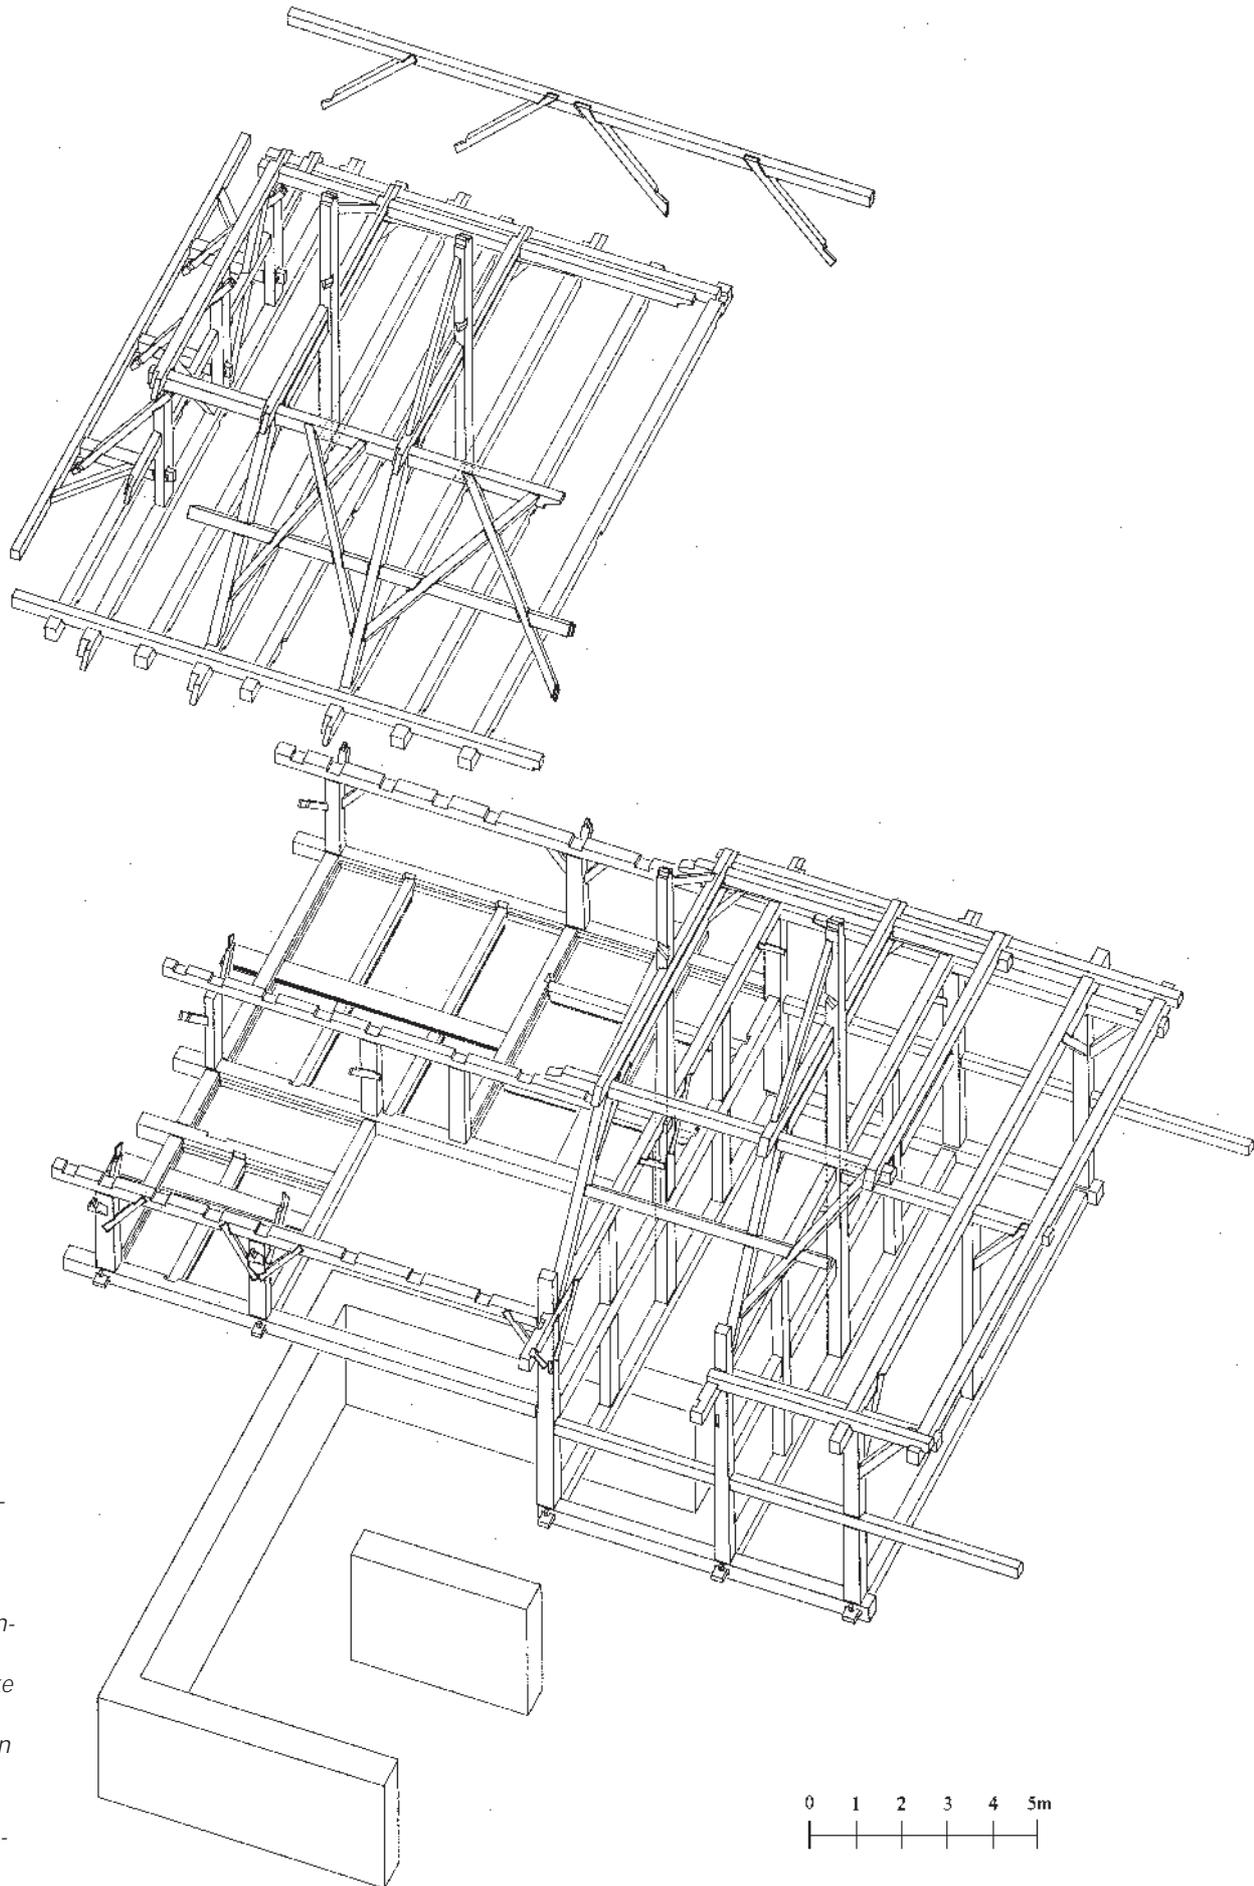
7 Das Tragwerk von 1809, axonometrische Darstellung ohne Sparrenlage und ohne Hoch-einfahrt. Deutlich zu erkennen ist die unterschiedliche konstruktive Durchbildung von Wohn- und Wirtschaftsteil. Während die Stockwerke im Wohnteil getrennte Einheiten bilden, werden sie im Wirtschaftsteil von den Hochsäulen zu einer Einheit zusammengefasst.
