Martinskirchgässli 4 in Endingen am Kaiserstuhl

Ein geretteter Abbruchkandidat und seine Aussagen zur Stadtgeschichte

Rolf Brinkmann / Bertram Jenisch / Susanna Schönecker

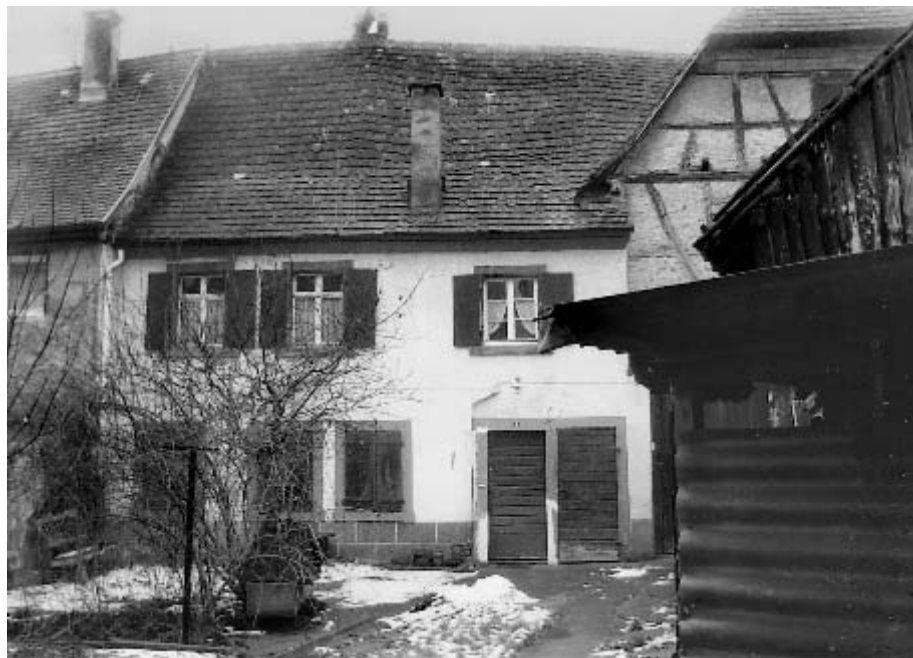
3 Martinskirchgässli 4. Hofseitige Fassade vor der Renovierung.

Die Fenster- und Türöffnungen in den Trauffassaden sind unregelmäßig in Form und Verteilung (Abb. 3). Dies und der Grundriss des Hauses deuten auf bauliche Veränderungen in der Vergangenheit hin. Eine der beiden unmittelbar nebeneinander liegenden Haustüren führt in der Nordostecke des Hauses in das Erdgeschoss, während man durch die andere Tür über eine Treppe direkt in das Obergeschoss gelangt. Vom Hausflur im Erdgeschoss führt eine mit einer Falltür abgedeckte Holzterasse in den balkenüberdeckten, hohen, winkelförmigen Keller. Wo die Winkelteile des Kellers aneinander grenzen, trägt ein Unterzug einen Teil der Kellerdeckenbalken. Der Unterzug ist gebrochen und hat sich mehr als einen halben Meter gesenkt. Notstützen halten ihn und die Deckenbalken. In der Ostecke des Kellers fällt eine rundbogige Tür mit einer Rahmung aus Basaltbuckelquadern auf, die einfache, winkelförmige Steinmetzzeichen aufweisen (Abb. 4). Eine nischenförmige Abmauerung, die in den Keller des Nachbargebäudes hineinreicht, begrenzt diesen ehemaligen Kellerausgang. Form und Gestaltung der Rundbogentür verweisen das zugehörige Kellermauerwerk in das Mittelalter. Im Keller fanden sich als Unterbau eines Fasslagers Basis, Kämpfer und Schlussstein eines gefasten Sandsteingewändes, das zur alten Stalltür von 1570 gehörte.

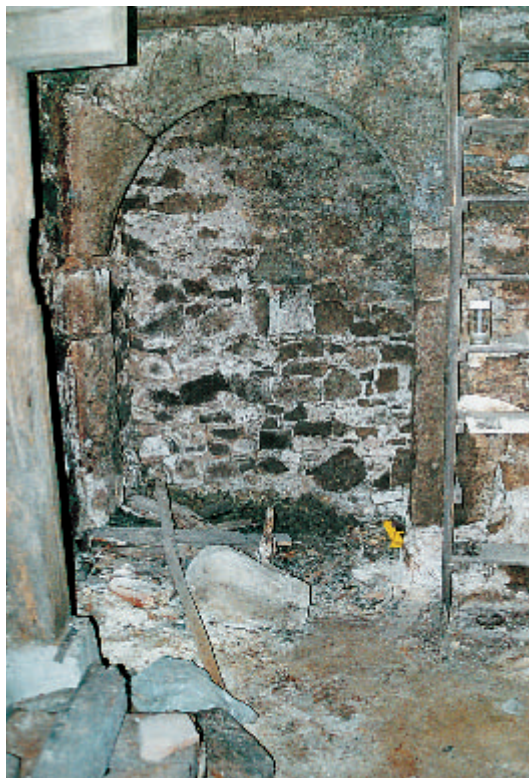
4 Rundbogige Tür in der Ostecke des Kellers.

Der Firstständerbau von 1432 erhielt in der ersten Hälfte des 16. Jahrhunderts im Südosten einen Anbau, der teilunterkellert war (Abb. 11). Der bestehende Keller erhielt im Nordosten eine fast quadratische Erweiterung mit einer Seitenlänge von 4,3 x 4 m. Diese Baumaßnahme machte eine Verlegung des ehemaligen Kellereingangs notwendig. Der neue, gleich große Eingang befand sich wiederum an der Nordostecke des erweiterten Kellers. Möglicherweise wurde das alte, aus Basalt gearbeitete, rundbogige Gewände mit Buckelquadern wiederverwendet (Abb. 4).

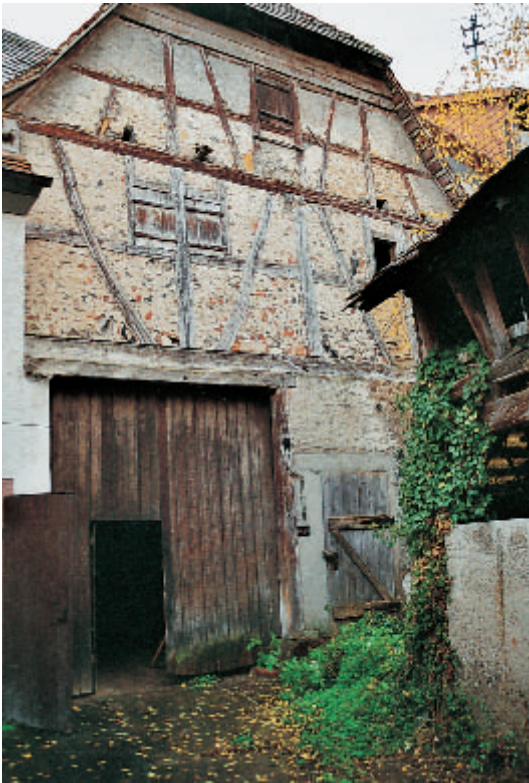
5 Scheune vor der Renovierung.

An das traufständige Wohnhaus ist auf der Nordwestseite die giebelständige Scheune angebaut (Abb. 5). Das massive Erdgeschoss der quer etwa mittig geteilten Scheune enthält Einfahrt, Tenne und Stall, darüber im Ober- und Dachgeschoss liegen die Bergeräume für Heu und Stroh. Der Dachstuhl mit beidseitigem Krüppelwalm ist als stehender Stuhl abgezimmert. Am Gefüge der Holzkonstruktion des Ober- und Dachgeschosses lässt sich erkennen, dass das Gebäude in seiner Längsausdehnung ursprünglich nur etwa die Hälfte der heutigen Größe besaß.

trächtigung der Standfestigkeit. Der akut ein-sturzgefährdete, mit Zugankern provisorisch gesicherte, südwestliche Scheunengiebel aus Bruchsteinmauerwerk musste abgetragen und wieder aufgebaut werden. Eine Ursache für die starke Außenneigung des Giebels waren Setzungen der Wand, die in einem verfüllten Keller eines Vorgängerbaus gegründet war (s.u.). Bei der Instandsetzung der Dächer konnten die Dachverbandshölzer vorwiegend erhalten werden. Nur gänzlich zerstörte Teile wurden ersetzt. Die alte Biberschwanzdeckung konnte wieder verwendet werden.

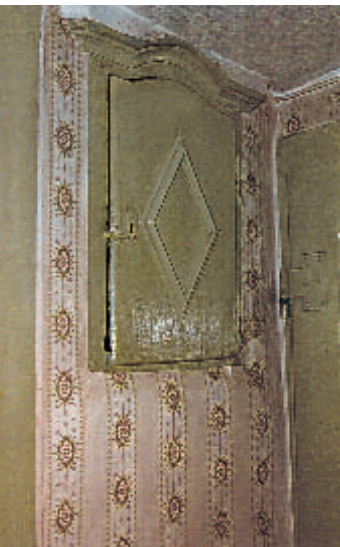
6 Sekundär vermauer-tes Schränkchen in der Stube.

historische Kellerdecke mit ihren Verformungen konnte so vollständig unverändert bleiben. Im Wohnhaus wurden die Einbauten des 19. und 20. Jahrhunderts, die einem zeitgemäßen Raumkonzept entgegenstanden, entfernt. Dabei ist u.a. die große Stube im Erdgeschoss in ihren ursprünglichen Ausmaßen wieder entstanden, mit Bohlenbalkendecke und mit den Wandtäfern. Auch das kleine Wandschränkchen, das zur Ausstattung dieser Stube gehört hatte, fand hier wieder seinen Platz, ebenso der Kachelofen vom Anfang des 20. Jahrhunderts (Abb. 6).

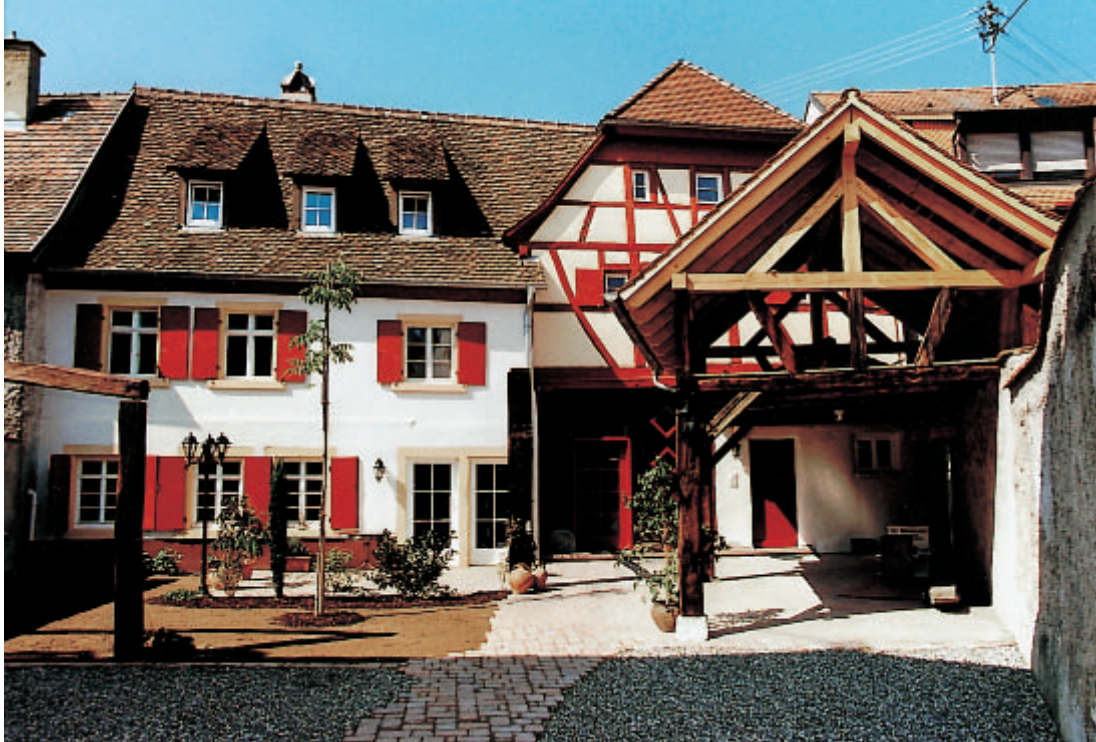
16 Das Gebäude Endingen, Martinskirchgässli 4, nach Abschluss der Renovierung im Juni 2000.
