Asams Kuppelausmalung in Gefahr? Schäden an der Kupferdeckung der Vierungskuppel von Weingarten

Zu einer ersten Begutachtung der Schäden an der Vierungskuppel der Klosterkirche Weingarten (Kr. Ravensburg) war eine „Kletter-Expedition“ in den engen Hohlraum zwischen gemauerter Kuppelschale und Kuppeldach nötig. Durch eine Meldung des Staatlichen Vermögens- und Hochbauamtes in Ravensburg alarmiert, dass Regenwasser in den Innenraum der Kuppel eindringt, fand Anfang Mai 2002 in der Klosterkirche eine Begehung der Tambourkuppel statt.

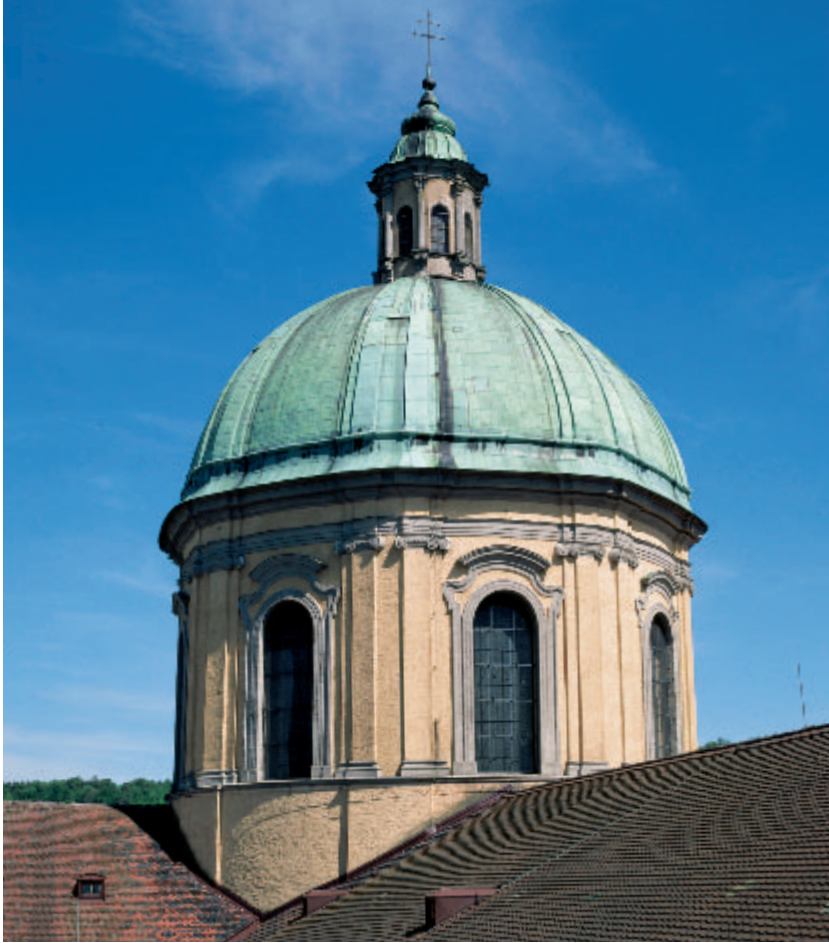
3 Tambour der Kuppel.

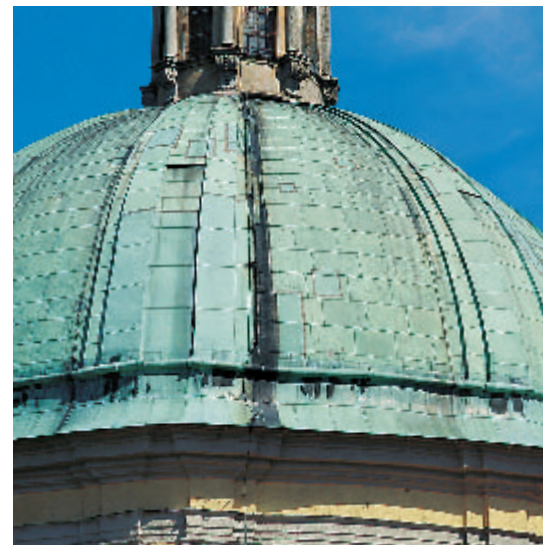
Die Schäden konzentrieren sich vor allem auf die Wetterseite. Bei Reparaturen an der Blecheindeckung wurden – abweichend vom ursprünglichen Konstruktionsprinzip – Bleche aufgenietet, sodass eine starre Verbindung entstand, welche die Wärmeausdehnung des Bleches nicht ausgleichen konnte und zwangsläufig zur Rissbildung in den Kupferblechtafeln führte. Hier und im Bereich der Löcher an den Nietten konnte nun Wasser eindringen, das zur teilweisen Vermorschung der Verschalung führte. Zudem rutschen im Bereich der Reparaturbleche die Schalungsbretter ab, die weder eine Verbindung zum Blech noch zur Hauptkonstruktion zu haben scheinen. Partiiell ist an der Holzkonstruktion in Bereichen, in denen Wasser eindringt, ein Befall von Pilzen oder Schwamm erkennbar. Auf Dauer wären ohne die dringend notwendigen Reparaturen an der Dacheindeckung Folgeschäden an den Kupfelausmalungen von Cosmas Damian Asam zu erwarten.

4 Detail der Blecheindeckung mit Reparaturblechen.

Dass zur Erhaltung der originalen Kupferblecheindeckung die Reparaturbleche auf alle Fälle entfernt werden müssen, ist keine Frage; denn dass diese nicht funktionierten, zeigen eindeutig die entstandenen Risse. Auf welche Weise dann eine Reparatur im Bestand vorzunehmen ist, wird anhand der Ergebnisse der Voruntersuchungen zu klären sein. Bis dahin soll als Notmaßnahme

zunächst eine Verklebung der sichtbaren Risse im Blech erfolgen, um ein weiteres Eindringen von Wasser zu verhindern und die Kuppelausmalungen Asams vor Schäden zu bewahren.
