# Naturwissenschaftliche und technische Untersuchungen zu den Ursachen der Zerstörung und zur Entwicklung eines Restaurierungsverfahrens

Gabriele Grassegger

## Die Ursachen der Zerstörung

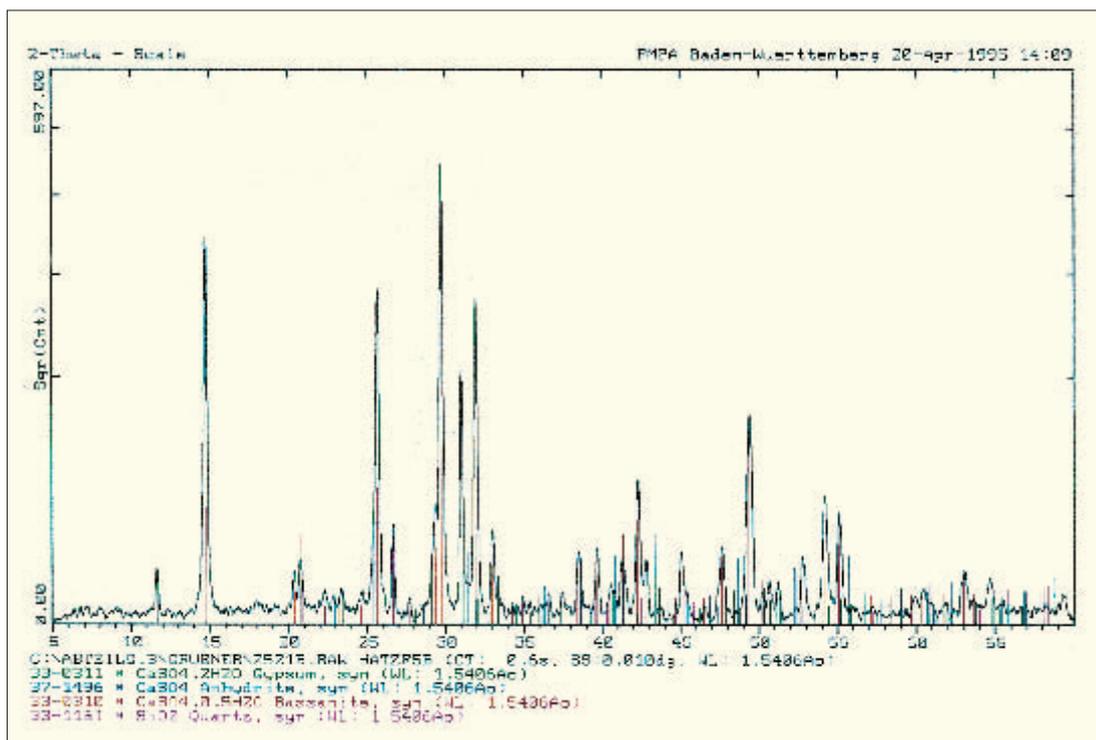
Der Alabastergips wurde durch die Trocknung und das AVT-Verfahren (Acrylharzvolltränkungsverfahren) selbst zum Teil zu Halbhydrat und Anhydrit entwässert. Dies wurde durch zahlreiche Proben an der Oberfläche und im Tiefenprofil durch Phasenanalysen per Röntgenbeugung nachgewiesen (Abb. 1). Hierbei war das Abbauverhalten von Gips unterschätzt worden, da in der Literatur für „Gipsbrennen“ häufig Werte ab 120 °C angegeben werden. (Die Wasserabgabe verläuft aber in 2 Stufen und beginnt bereits bei 40 °C.)

1 Röntgenbeugungsdiagramm der Kristallstrukturen einer Entnahmeprobe mit rissig aufgesetzter Oberfläche (Schadensuntersuchung 1987). Das Diagramm zeigt die Entwässerungsstufen: Bassanit (Halbhydrat, rot) als häufigste Verbindung, daneben Anhydrit und den originalen Alabaster-Gips nur mehr untergeordnet (Quarz tritt in Spuren im Alabaster auf).

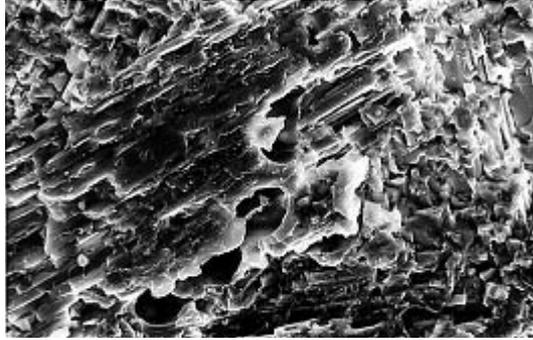
2 Stängeliges Gipsgefüge der sehr feinkörnigen Alabasterausbildung, das vom PMMA durchtränkt und überzogen ist. Die großen Blasen (Vakuolen, unten) sind vereinzelte Stellen, in denen Luft eingeschlossen wurde. Probe aus ca. 10 cm Tiefe der Hundeskulptur (Rasterelektronenmikroskopische Aufnahme).

Rasterelektronenmikroskopische Untersuchungen an dem Alabaster zeigten sehr deutliche Anlagerungen des Kunstharzes an den Gips und nur sehr geringe Vakuolen und Luftbläschen (Abb. 2 und 3).

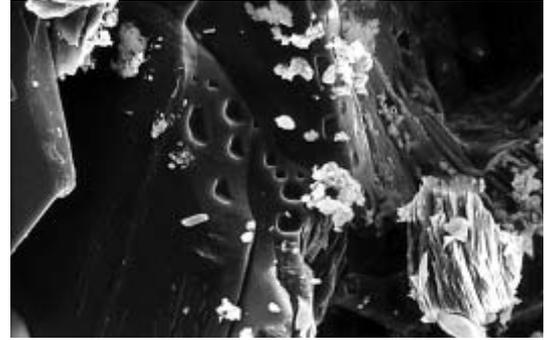
3 Grober Gipskristall (links) mit Kunstharzüberzügen. Die napfförmigen Gebilde sind Hohlräume im Kristall, die von Harzfilmen ausgekleidet werden. Das blättrige Aggregat (rechts) ist vermutlich ein neu entstandener Anhydrit mit poröser Struktur. Entnahmetiefe ca. 10 cm (Rasterelektronenmikroskopische Aufnahme).

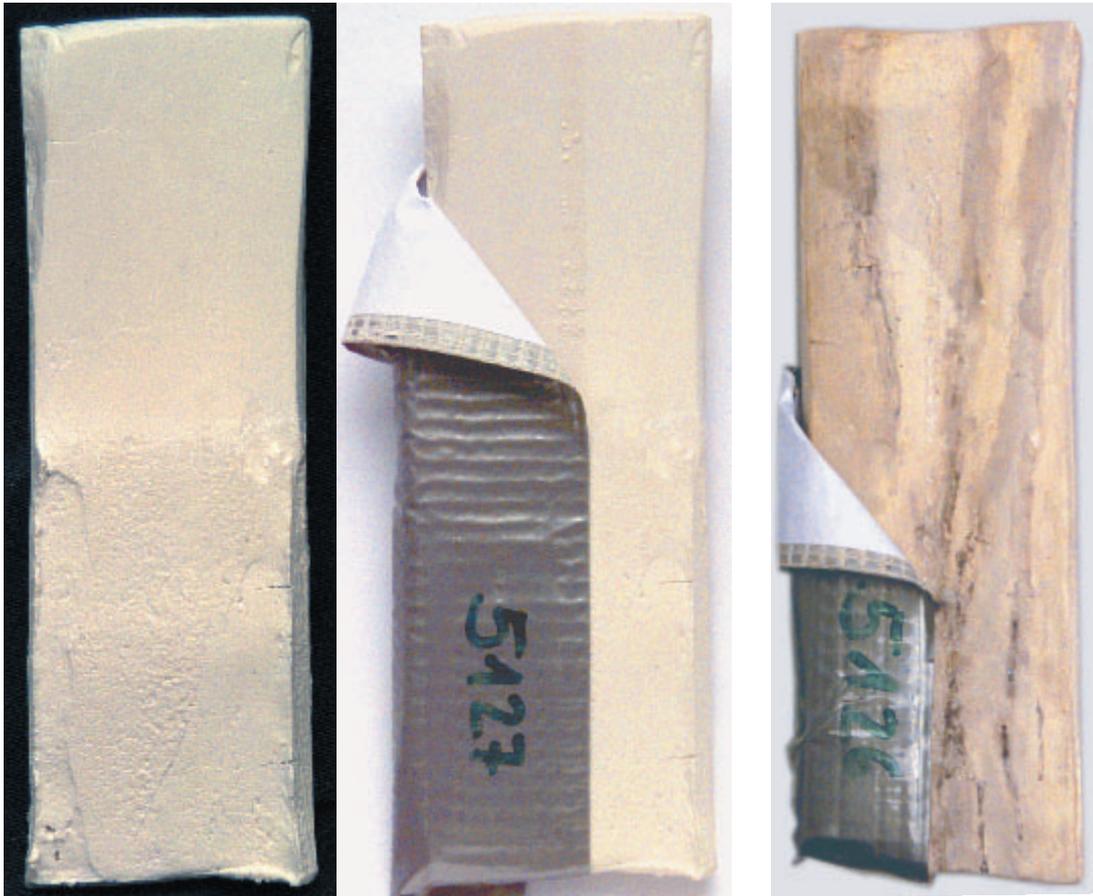
4 Der Kittmörtel der Rezeptur FM1 vor (links) und nach (rechts) der UV-Bestrahlung. Es traten keinerlei Schäden auf (links mit UV-undurchlässiger Folie abgeklebt).

5 Fertig retuschiertes Muster R1 nach der Alterungssimulation. Links der abgedeckte Bereich war nicht bestrahlt, rechts dagegen 300 h. Es ist keine Alterung erkennbar.

Es konnten keinerlei UV-Alterungen oder sonstige Schädigungen durch die Raumklimalagerung und UV-Bestrahlung festgestellt werden. Die Restaurierungsmassen müssen in dieser Hinsicht als dauerhaft und stabil bezeichnet werden.
