Bericht über die aktuelle Restaurierung

Georg Schmid

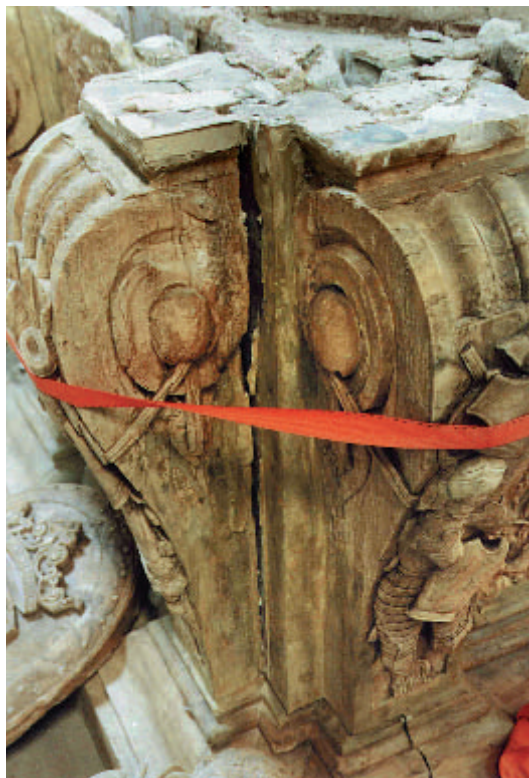
1 Eine bandagierte Sarkophagecke vor der Notbergung 1993. Foto: Katholische Kirchengemeinde Laudenbach.

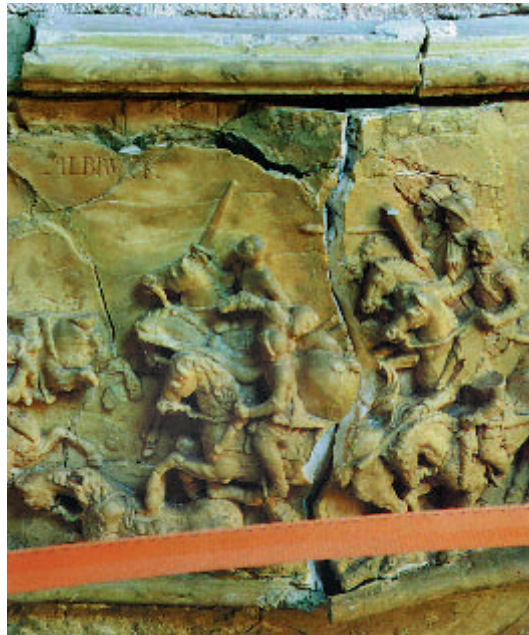
2 Das bandagierte Albrück-Relief vor der Notbergung 1993. Foto: Katholische Kirchengemeinde Laudenburg.

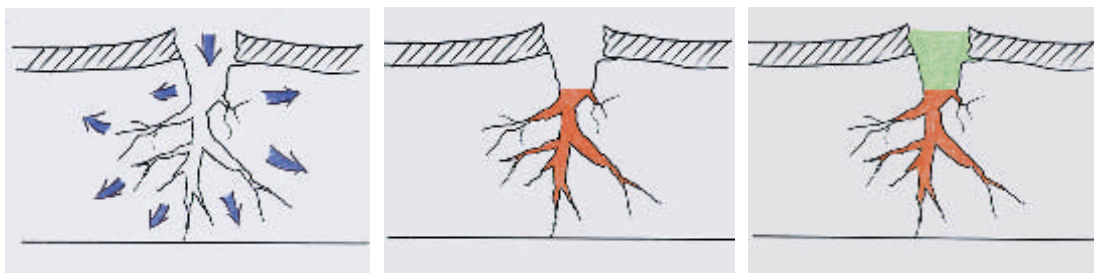
3 Schematischer Schnitt durch den geschädigten Alabaster des Laudenburg Grabmals.

a: Darstellung des ersten Arbeitsschrittes, der Festigung. b: Darstellung des zweiten Arbeitsschrittes, dem Ausspritzen des Risses. c: Darstellung des dritten Arbeitsschrittes, der Rissverfüllung. Vorlage: Aedis, Möglingen.

Als erster Arbeitsschritt der Festigung wurde mittels Spritzen mit Kanülen ein dünnflüssiges Kunstharz auf Einkomponentenbasis eingebracht. Dieser erste Arbeitsschritt diente zur Festigung feinsten Haarrisse bis auf eine Rissweite unter 0,1 mm sowie der strukturellen Festigung der Rissflanken.

Als zweiter Arbeitsschritt wurde ein Acrylharz auf Zweikomponentenbasis eingespritzt zur Festigung von Rissen bis 1 mm Größe.

In der dritten Arbeitsphase wurden Risse, die größer als 1 mm waren, mit demselben Kunstharz auf Zweikomponentenbasis unter Zugabe von kleinsten Glaskügelchen verfüllt. Die Glaskügelchen als Zuschlag verringerten das Schrumpfen des Kunstharzes beim Abbinden.

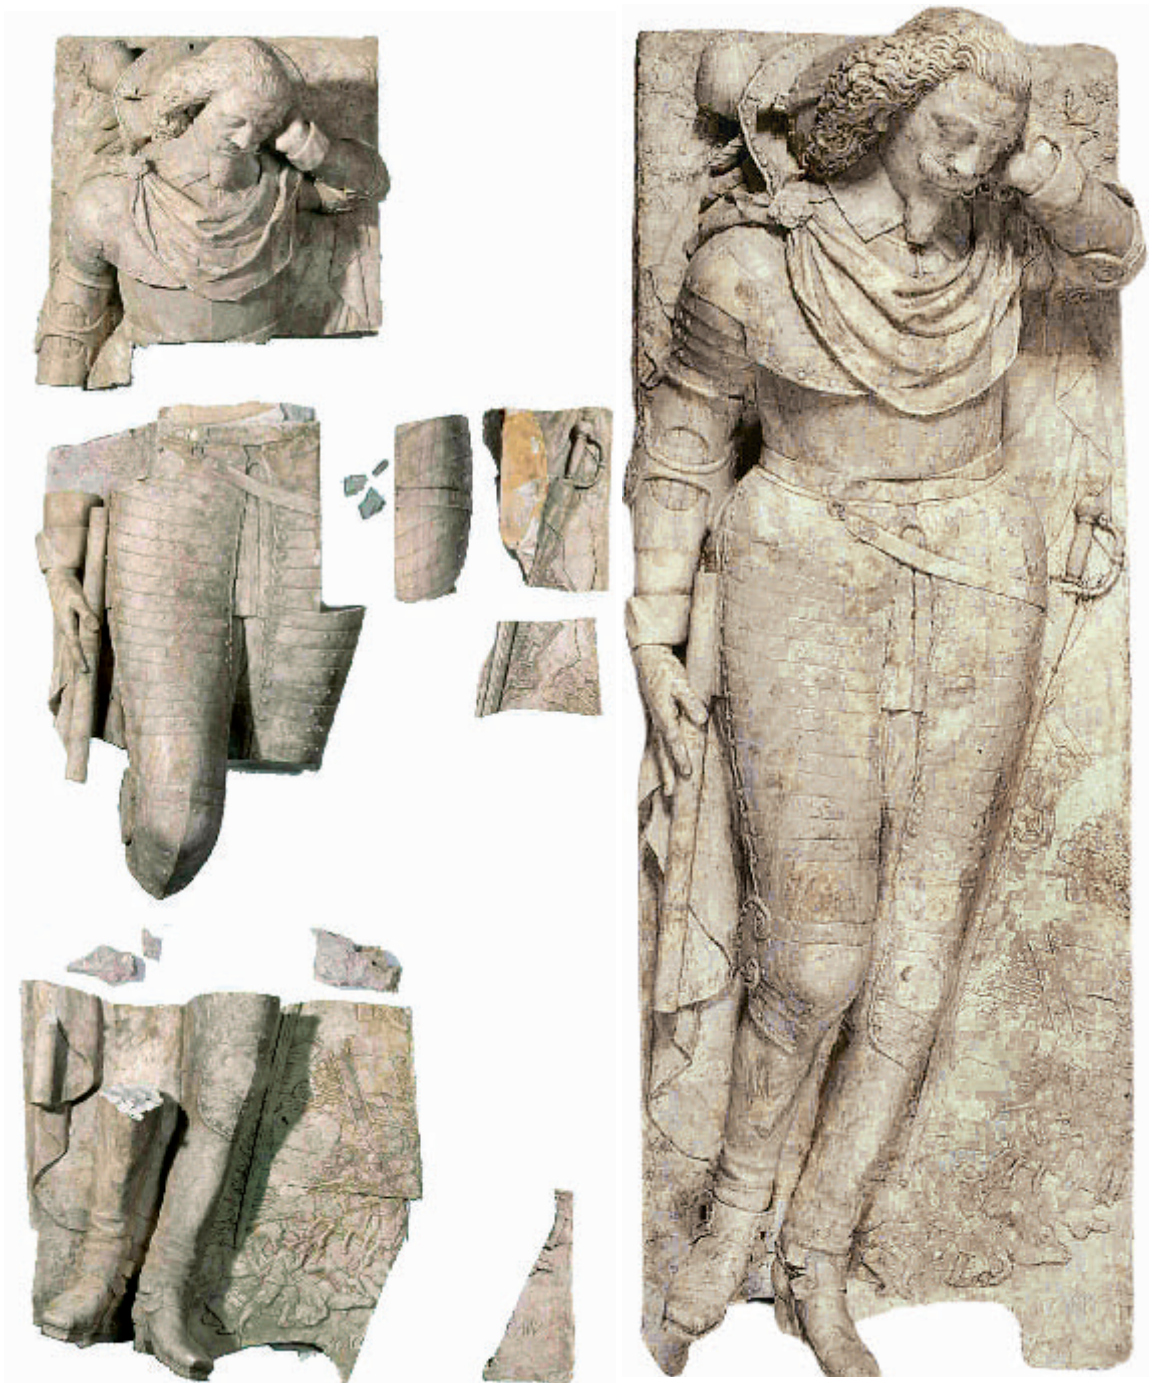
4 a u. b Die Deckplatte mit der Liegefigur vor und nach dem Zusammenfügen und Verdübeln der 14 Fragmente. Foto: Aedis, Möglingen.

Acrylharz ebenfalls auf Zweikomponentenbasis verklebt werden. In einigen Bereichen, in denen es die Statik der Einzelteile notwendig machte, wurden die Klebungen durch Dübel aus V4A-Stahl oder Glasfaserstäben unterstützt. Durch die vorgefundenen zum Teil unterschiedlichen Verformungen einzelner Teilstücke gestaltete sich das exakte Anpassen der Bruchkanten als äußerst schwierig. Teilweise konnten daher kleinere Versätze an den Bruchkanten nicht vermieden werden.

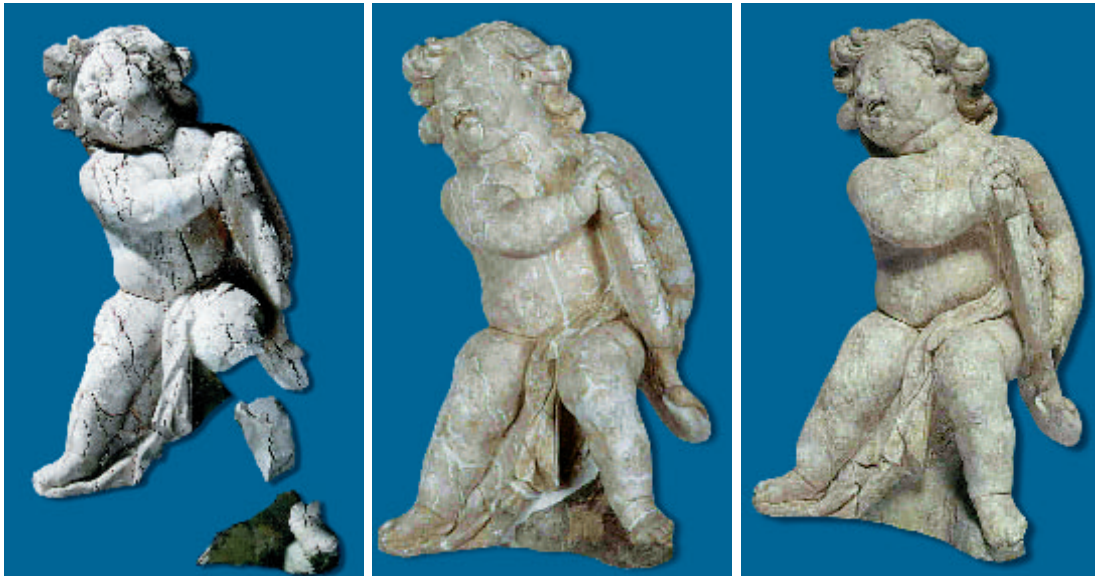
5 a–c Der Putto mit dem Wildenburger Wappen vom Kopfende des Grabmals im Vor-, Zwischen- und Endzustand. Foto: Aedis, Möglingen.
