Feuchteschäden und Methoden zu ihrer Beseitigung

Ulrike Henes-Klaiber

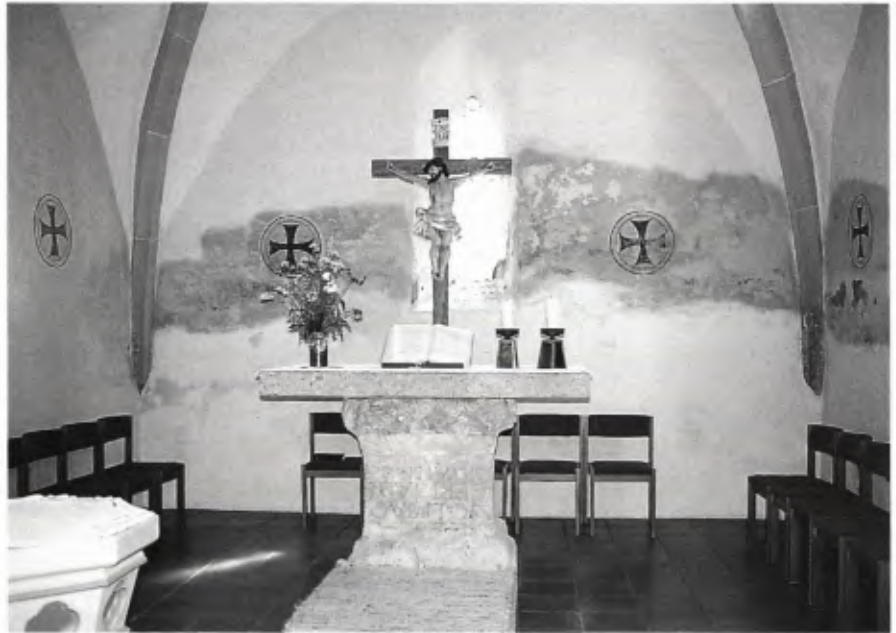
■ 1 Schädigung der historischen Bemalung und Putze durch aufsteigende Feuchtigkeit und Salze, die zum Teil aus den neueren Putzen stammen.

Feuchtigkeit verursacht Schäden im Mauerwerk durch Herauslösen der Bindemittel aus den Baumaterialien. Ebenso transportiert Feuchtigkeit Salze sowohl ins Mauerwerk hinein (z. B. Chloride aus Streusalz, Nitrate aus anthropogenen Belastungen etc.) als auch innerhalb des Mauerwerks. Kristallisieren diese Salze im Mauerwerk oder Putz aus oder kristallisieren sie um (Hydratation), können sie durch ihren Kristallisationsdruck bzw. Hydratationsdruck historische Baumaterialien und Malereien schädigen oder gar zerstören (Abb. 1).

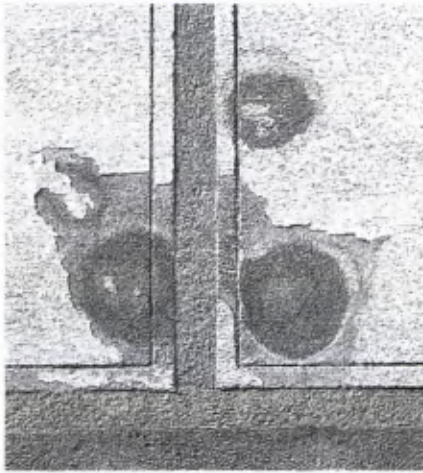
Bestimmte Salzarten nehmen Feuchtigkeit aus der Luft auf und tragen damit durch ihre sog. Hygroskopizität zur zusätzlichen Feuchtebelastung von Mauerwerk und Putzen mit allen negativen Folgen bei (Abb. 2).

■ 2 Auswirkungen hygroskopischer Salze an einer Sgraffito-Malerei.

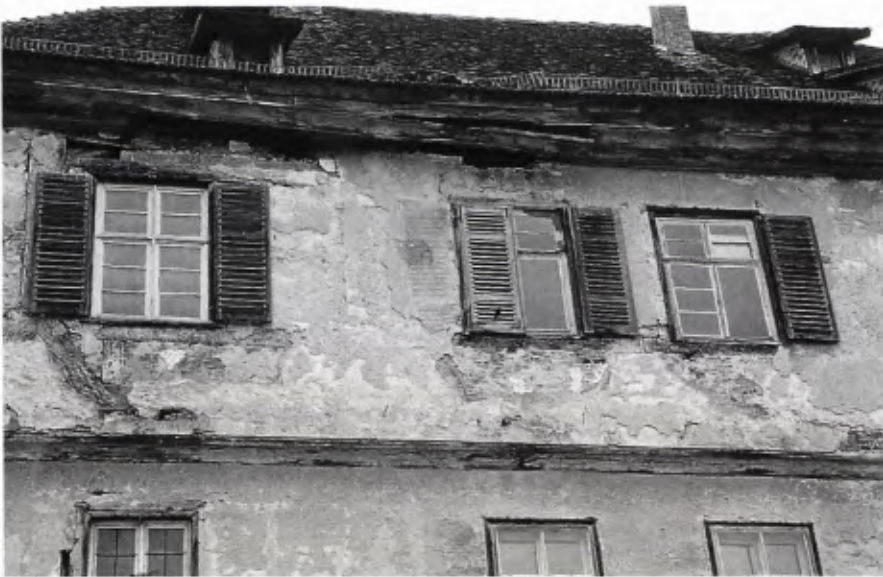
Für Reparatur oder Reinigung wird lange kein Geld investiert, bis die Sanierung dieser völlig unnötigen Schäden später erhebliche Kosten verursacht (Abb. 6).

■ 6 Die ausgeprägten Schäden an Außenputz und hölzerner Traufe wurden durch ein undichtes Dach verursacht.

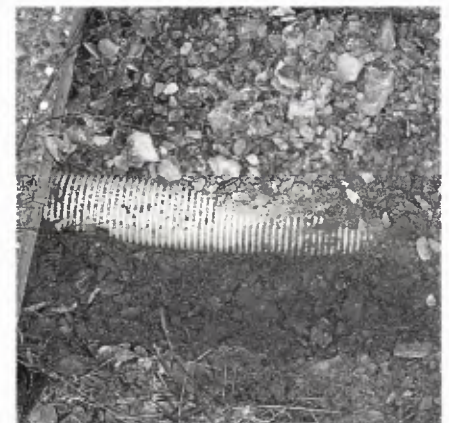
– Sind *Dränagen* falsch verlegt oder können sie aus technischen Gründen nicht funktionieren (kein Gefälle, falsche Höhenlage des Dränrohrs, durchlässiger Baugrund, keine Sicker- bzw. Dränschicht, zugeschlammtes Dränrohr, weder ein Anschluß an den Kanal noch eine Versickerung vorhanden etc.), dienen sie weniger der Feuchteentlastung als der „Bewässerung“ eines Gebäudes (Abb. 7, 8).

■ 7 Knapp unter die Erdoberfläche verlegtes Dränrohr mit nicht funktionsfähiger Sickerschicht.

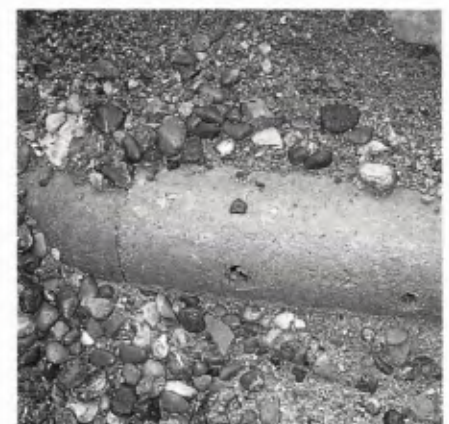
■ 8 Um diesem Betonrohr eine Dränwirkung zu geben, wurden zwei kleine Löcher hinein gepickt.

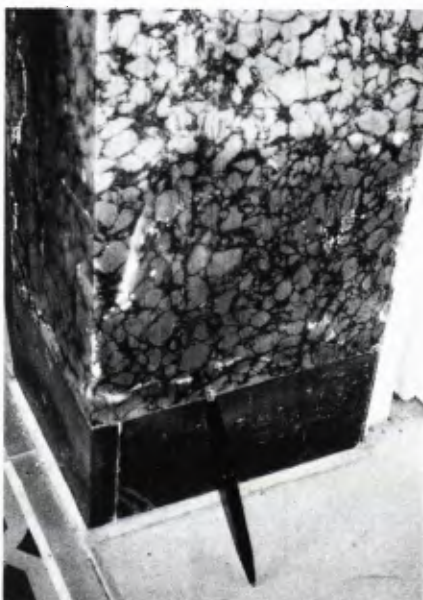
■ 14 Salzausblühungen und Dunkelfärbung des Stuckmarmors im Sockelbereich durch Feuchtigkeit (im Vordergrund Kugelschreiber als Größenvergleich).

Salzausblühungen und Feuchterändern auf (Abb. 14). Bei einer Nachkontrolle 1997 wurde jedoch festgestellt, daß sich das Schadensbild nicht mehr verändert hatte.

Da das Mauerwerk horizontal isoliert worden war, und an dem Schadensbild innerhalb eines mehrjährigen Zeitraums keine Veränderungen mehr aufgetreten sind, kann man davon ausgehen, daß die Horizontalisolierung intakt und keine kapillar aufsteigende Feuchtigkeit mehr vorhanden ist. Es ist eher anzunehmen, daß das Mauerwerk vor dem Aufbringen des Stuckmarmors eine große Menge an Restfeuchte gespeichert hatte, die dann zu dem vorhandenen Schadensbild geführt hat.

Als Maßnahmen gegen die aufsteigende Feuchtigkeit wurden 1988 die Außenwände der Damaszenerhalle im Mauersägeverfahren mit der Kreissäge aufgesägt und bituminierte Bleiplatten als Horizontalabdichtungsschicht eingebaut. Wegen des an den Innenwänden vorhandenen Stuckmarmors (gipshaltig!) wurde die Schnittfuge mit einer sulfatbeständigen Zementsuspension verpreßt.

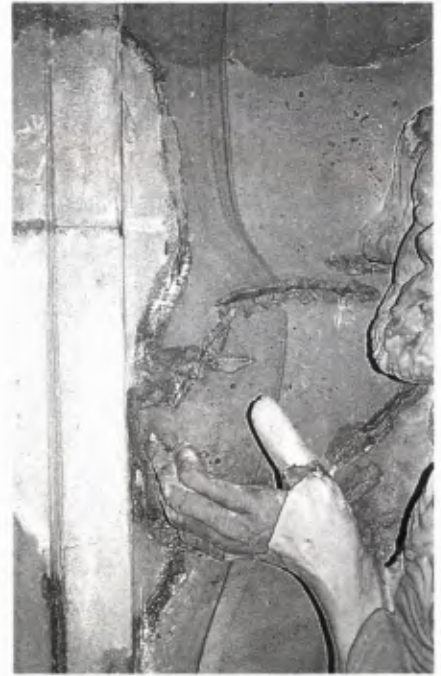
■ 20 Irreversible Verunreinigungen eines Sandsteinreliefs durch ausgetretenes Epoxidharz.

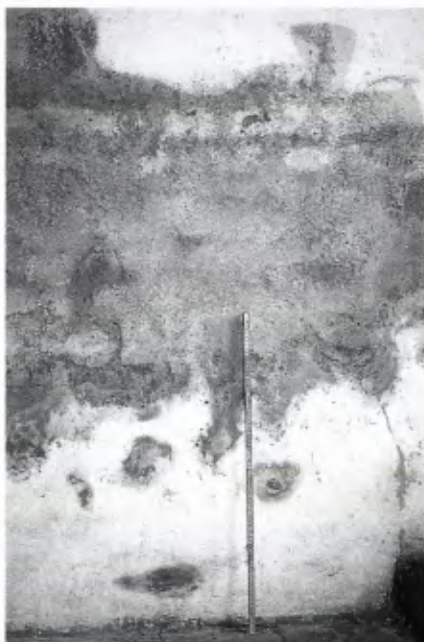
- 21 Feuchteschäden am Putz nach Einsatz einer Bohrlochinjektion mit Alkalisilikaten.
- 22 Heizstäbe zum Aufheizen des Mauerwerks (Paraffinverfahren).
- 23 Schadensfreie Fassade nach Einsatz einer Bitumeninjektion zur Horizontalabdichtung (Kiesstreifen mit Drainage vor dem Gebäude). Kurhaus Bad Boll, Kr. Göppingen.

maßnahme blieb jedoch ohne Erfolg, wie an den erneuten Feuchte- und Salzsäuren am Putz zu sehen ist (Abb. 21).

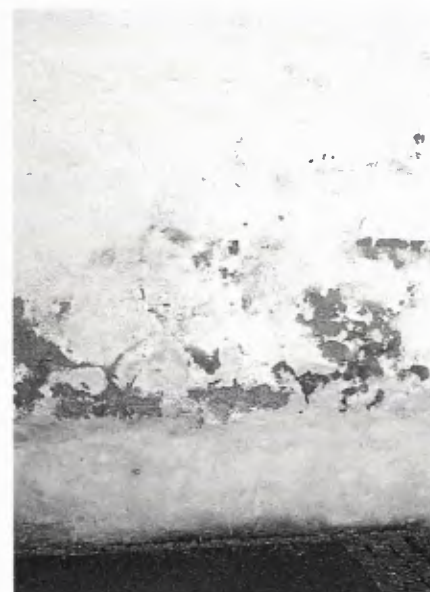
■ 25 Durch aufsteigende Feuchtigkeit verursachte Putzschäden über einem dichten Zementputz.

Eine Überprüfung durch das Landesdenkmalamt im Jahr 1996 ergab, daß an den Kirchenwänden sowohl innen als auch im Außenbereich wieder Schäden aufgetreten sind, die auf weiterhin aufsteigende Feuchtigkeit hindeuten. Zudem ist die Kirche im Sockelbereich der Außenwände mit einem dichten Zementputz versehen, der mit Sicherheit dazu geführt hat, daß die Feuchtigkeit im Mauerwerk nach oben stieg und oberhalb des Zementputzes zu einer Schadenszone geführt hat (Abb. 25).

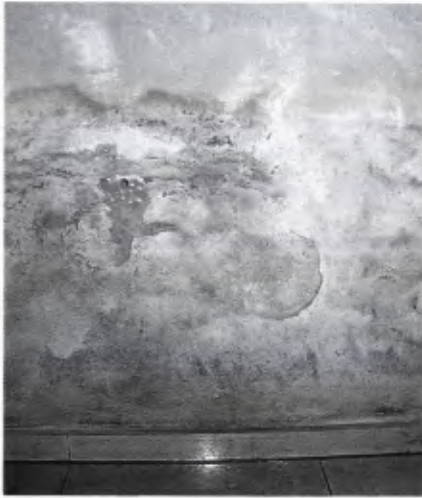
■ 26 Durch aufsteigende Feuchtigkeit verursachte Putzschäden.
