Erhaltende Sanierung

Ein Bericht über die Sanierung des Instituts für Biophysik und Strahlenbiologie der Universität Freiburg

Heinz Olbricht

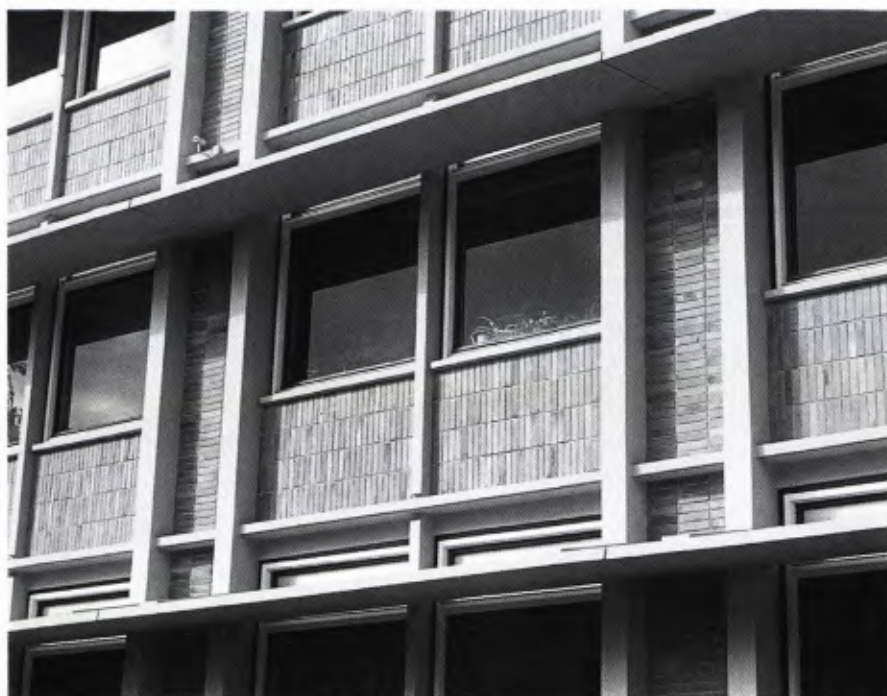
■ 2 Detail der Fassade mit Ausfachung.

Die nahezu 40 Jahre der Witterung ausgesetzten Betonteile zeigten erhebliche Beschädigungen. Infolge der fortgeschrittenen Karbonatisierung waren die Bewehrungsstähle stark verrostet und Betonteile großflächig abgeplatzt. Insbesondere erschien bei den horizontalen Platten des Sonnenschutzes die Standsicherheit nicht mehr gewährleistet, was bei den über 4,60 m weit gespannten Platten über dem Haupteingang besonders gravierend war.

ten Stellen nach Vorschrift des Herstellers des Betonsanierungssystems zu sanieren. Beim feststehenden Sonnenschutz mußte mehr gemacht werden. Sämtliche, seinerzeit in Ortbeton hergestellten horizontalen Platten mußten entfernt werden: lediglich die Eisen der Konsolen, an denen die Platten hingen (!), konnten bestehen bleiben. Um die Qualität der Platten zu verbessern und um Rißbildung möglichst zu verhindern, wurden die neuen Platten als Betonfertigteile und als Spannbetonkonstruktion ausgeführt und die Konsolen nachträglich aufbetoniert. Bis auf eine Erhöhung des gebäudeseitigen Teils der im Querschnitt keilförmigen Platte um 1 cm blieben die Dimensionen erhalten. Diese Erhöhung war erforderlich, um die Gefahr des Ausknickens der unter Spannung stehenden Konstruktionen insbesondere während der Herstellung und des Transports zu minimieren. Das bedeutet, daß man auch die nach DIN zu geringe Beton-

deckung ansonsten übernommen hat. Diesem Manko wurde dadurch begegnet, daß die Oberflächenbehandlung von Anfang an mit dem gewählten Betonsanierungssystem erfolgte, mit dem alle übrigen Betonteile behandelt wurden, d. h. die neuen (zu schlanken) Bauteile wurden von Anfang an zusammen mit den übrigen an der Oberfläche „saniert“.

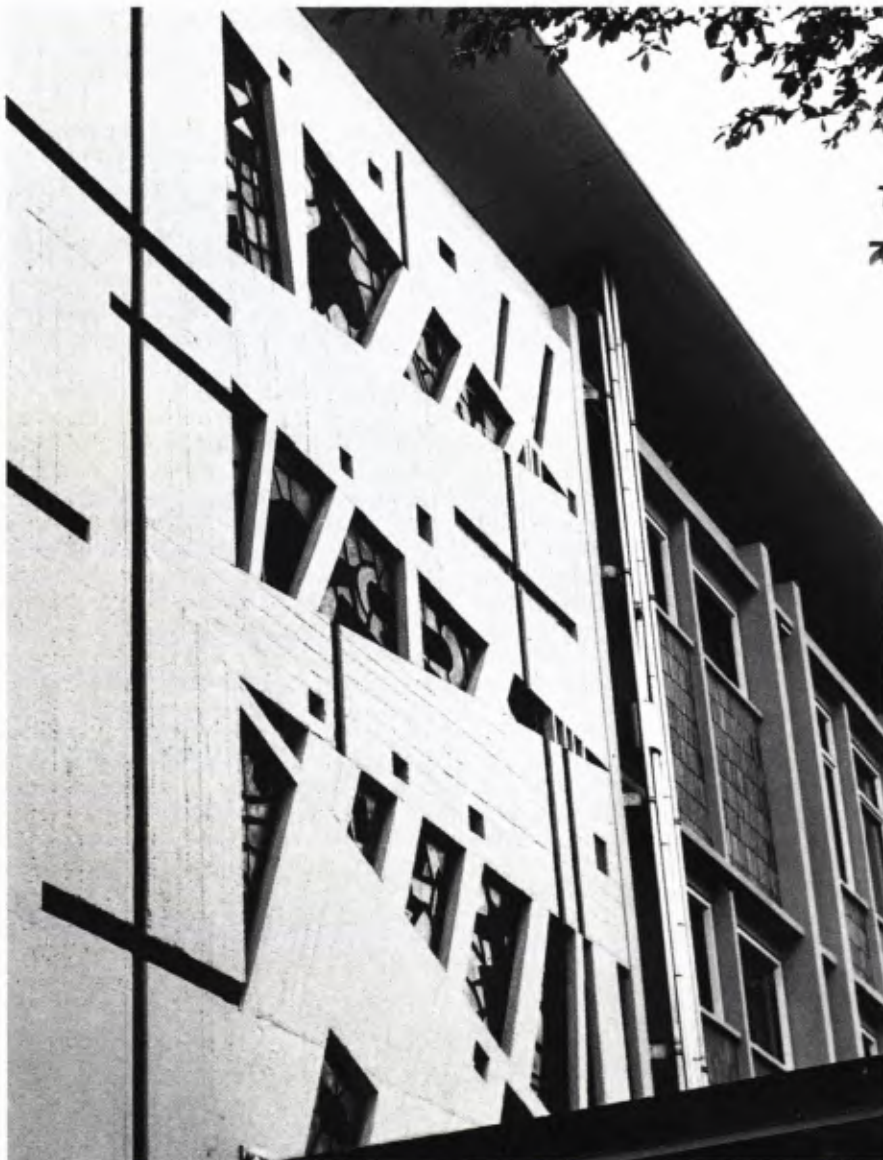
■ 3 Fensterwand von Georg Meistermann: Betonsanierung unter Erhalt der Struktur der Holzschalung.

Auf diese Weise war nicht nur der alte, schlanke Eindruck erhalten geblieben und der geforderte Schutz der Bewehrung gewährleistet, sondern es war von Anfang an auch ein einheitliches Erscheinungsbild aller Betonteile gegeben. Das eingangs erwähnte Fenster von Meistermann konnte, da auf der wettergeschützten Nordseite gelegen, lasierend behandelt werden, so daß die Brettstruktur der Schalung erhalten blieb.
