# Ehemalige Mahl- und Sägemühle in Kirchberg-Mistlau wird Kunstatelier

Ulrike Roggenbuck

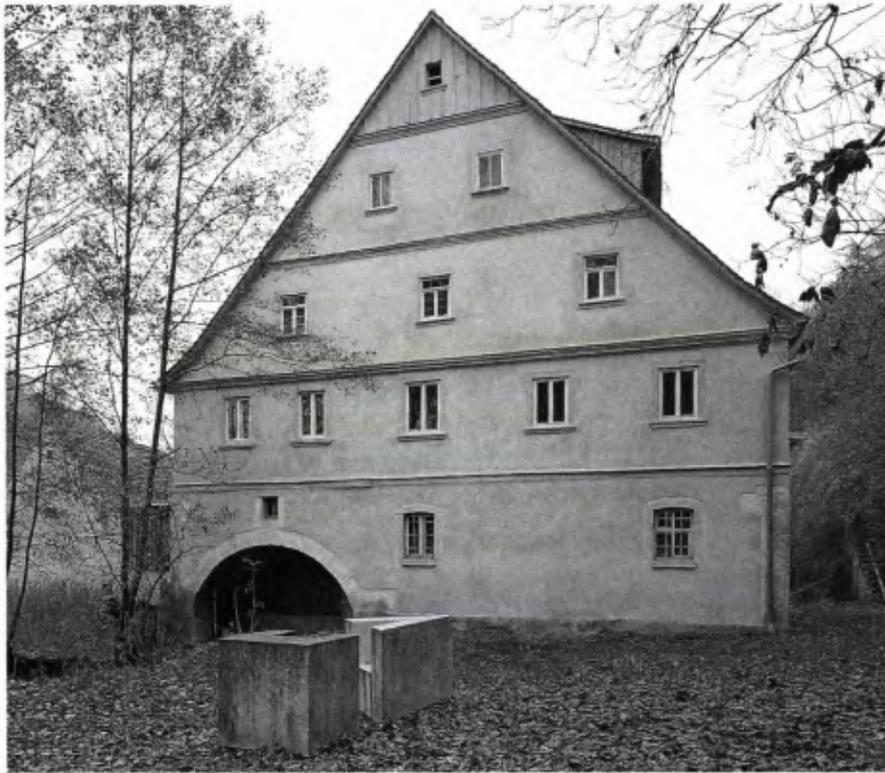
■ 1 Die ehemalige Säge- und Mahlmühle in Mistlau an der Jagst.

Der Außenputz wurde unter Anwendung von Sumpfkalk repariert und erneuert. Als Fassadenfarbe wurde eine Kalkkaseinmischung verwendet, die dem Gebäude eine große Lebendigkeit verleiht. Das große Mühlendach ist mit alten Handstrichbiberschwanzziegeln neu eingedeckt, Holzschindeln wurden gesteckt.

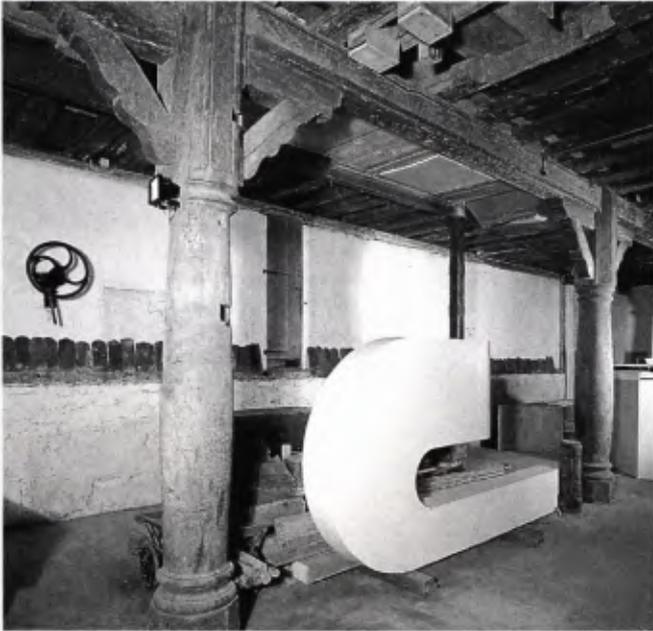
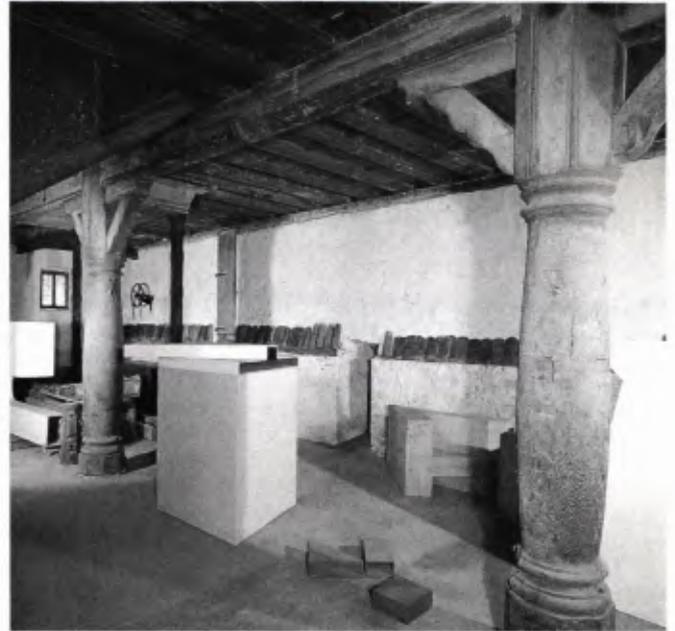
■ 2 u. 3 Atelier und Galerie im ehemaligen Mühlenraum.
