# Die Glöcklehof-Kapelle St. Ulrich in Bad Krozingen

Bauarchäologische und restauratorische Untersuchung

Eva Vollmer / Eberhard Grether

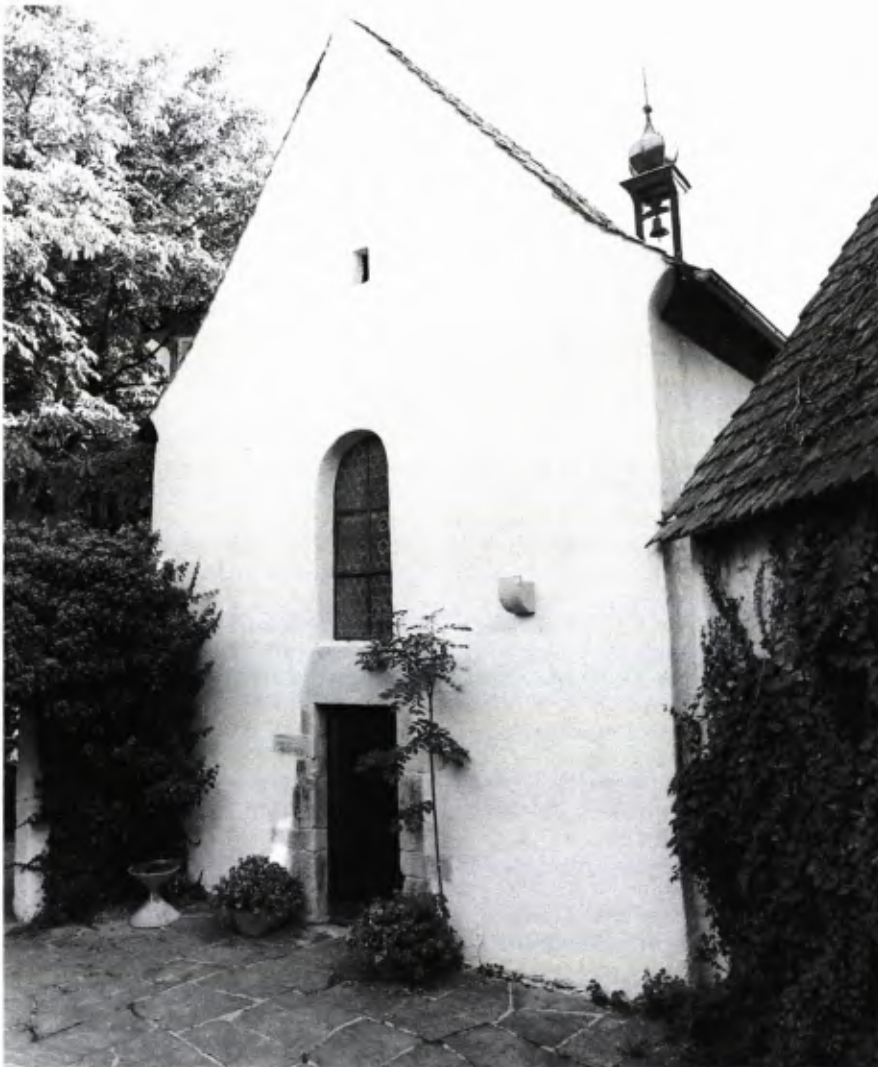
■ 1 Ansicht der Kapelle von Südwest nach der Neuverputzung 1993.

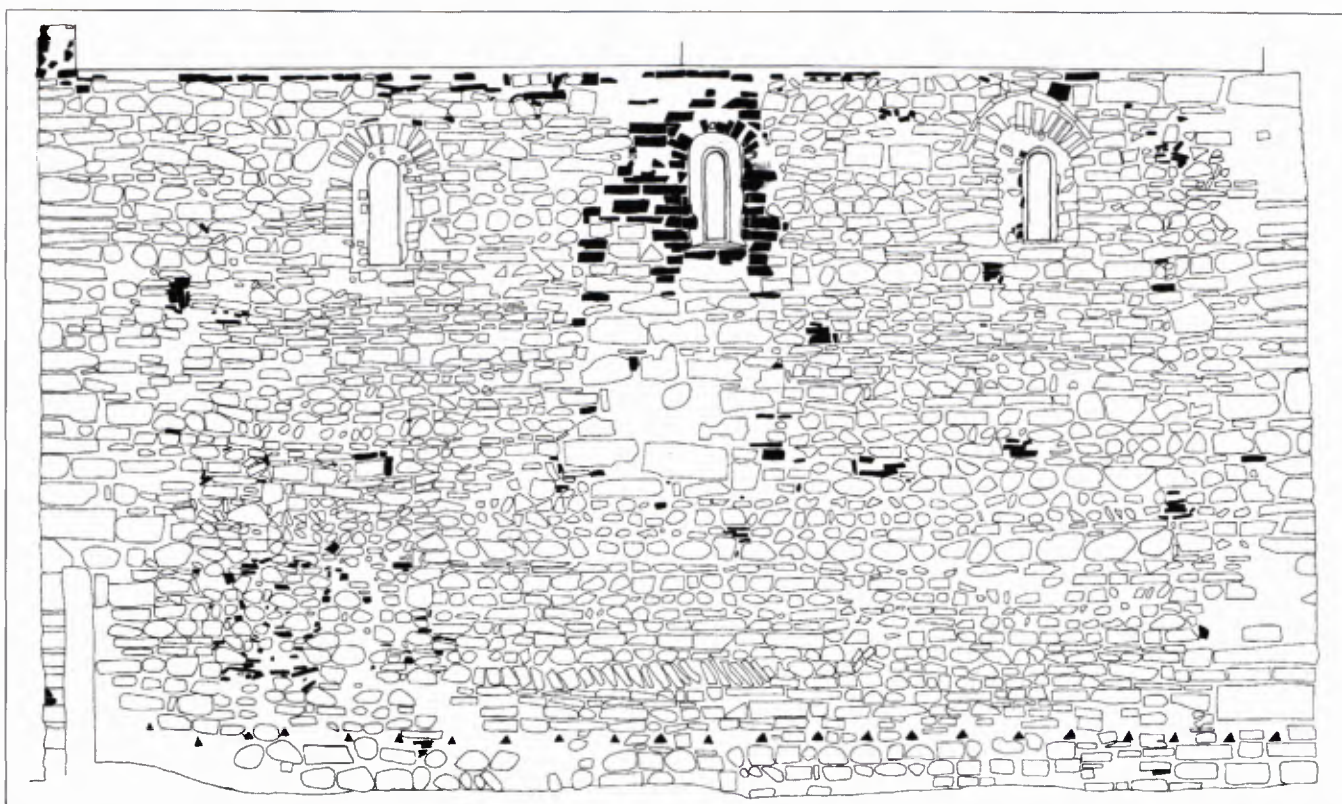
■ 3 Steingerechte Bauaufnahme der Langhaussüdwand.

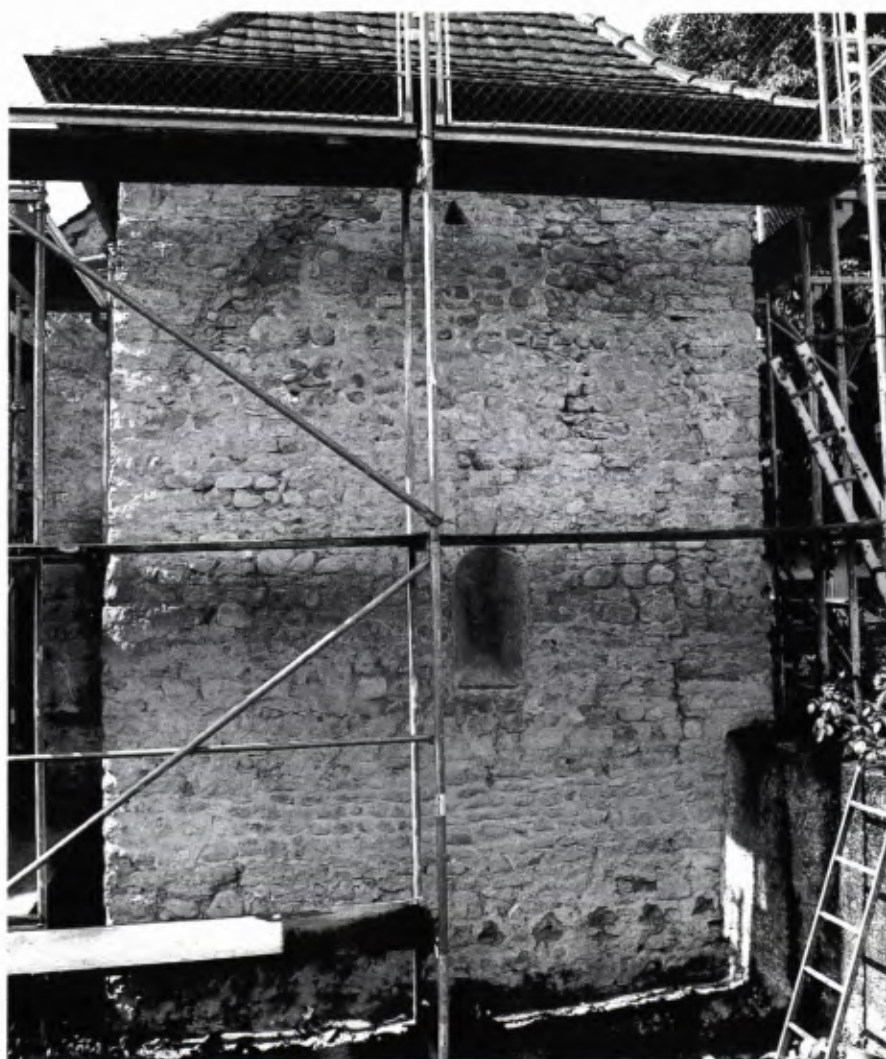
■ 4 Freigelegte Chorostwand, 1993.

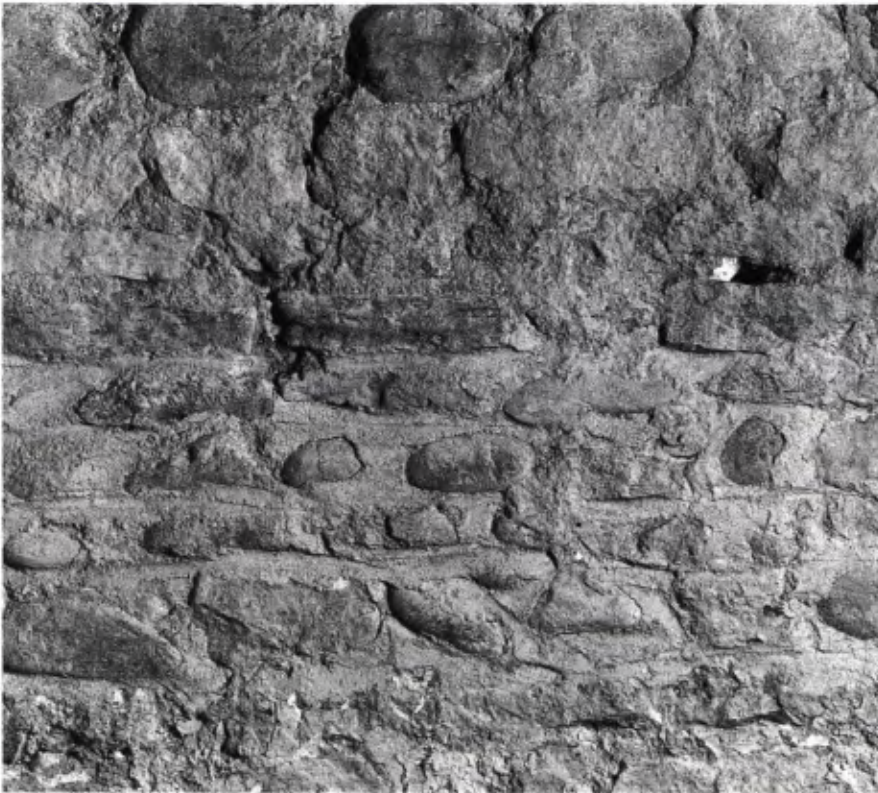
■ 5 Chorostwand, Pietra rasa-Befund, Detail.

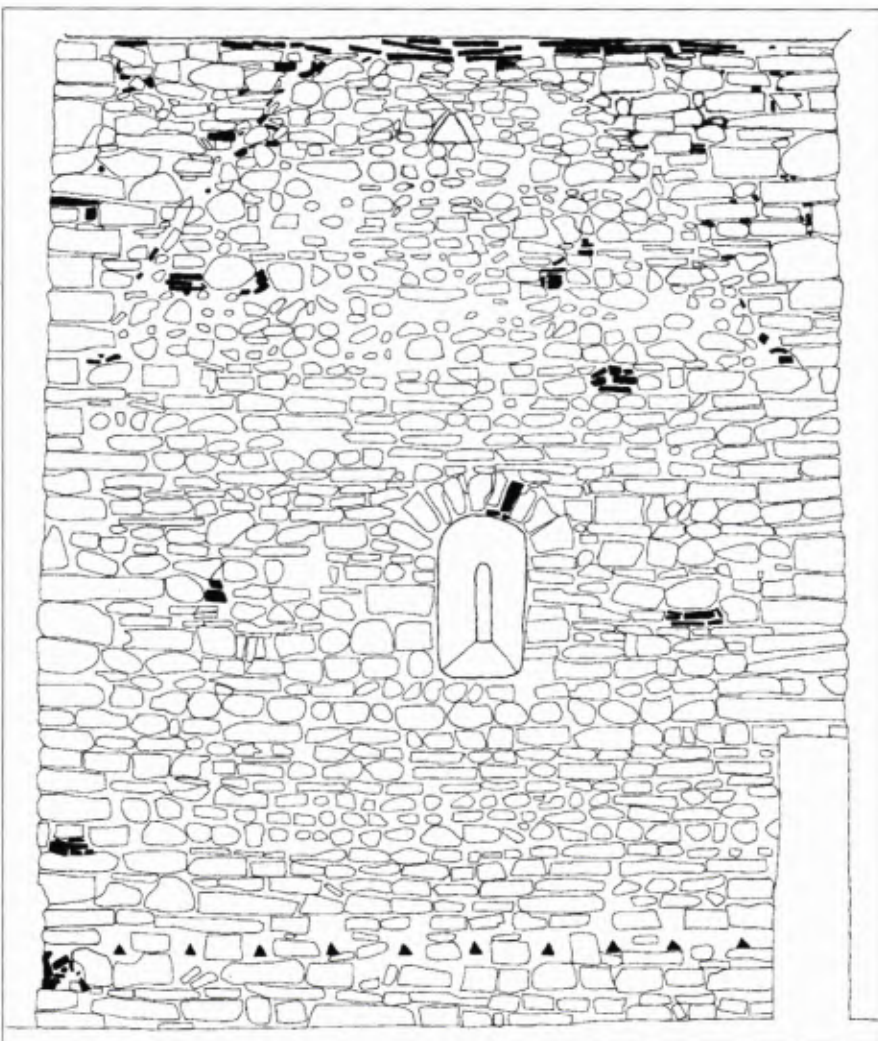
■ 6 Steingerechte Bauaufnahme der Chorostwand mit Baunähten des ehemaligen Chorgiebels und Eintrag der Pietra rasa-Zonen.

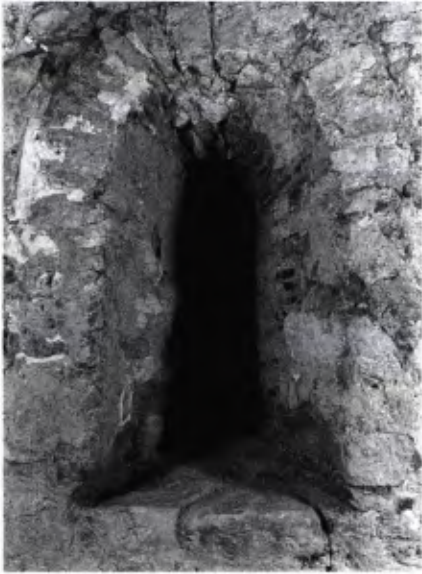
■ 7 Westfenster der Langhaus südwestwand mit Resten der Originalfasche.

Auf der Südseite der Kapelle haben sich im Bereich des Langhauses am westlichen Rundbogenfenster auf dem oben erwähnten Fugenstrichmörtel Reste eines ca. 3 bis 6 mm stark aufgetragenen weißfarbenen Mörtelauftrages erhalten, der nur noch im Bereich dieses Fensters nachgewiesen werden konnte (Abb. 7). Beim Verfolgen der Mörtelreste konnte festgestellt werden, daß es sich hierbei um einen auf die Fensterumgebung beschränkten Verputz handelt, der zur Fläche hin, welche die Dekoration mit Fugenstrichmörtel zeigt, eine Schneidkante aufweist. Zusätzlich weist dieser Verputz wiederum Fugenstriche auf, welche im oberen Rundbogenabschluß radial zum gedachten Mittelpunkt der halbrund abschließenden Fensternische Bezug nehmen. Das Mörtelmaterial ist von weiß-gelbbraunlicher Farbigeit, was an den Bruchkanten der Fragmente gut erkennbar ist. Auch lassen sich etwas größere Fraktionen des Sandzuschlags in der Mischung sowie eine mit einem scharfkantigen Werkzeug geglättete und verdichtete Struktur feststellen. Die Fugenstriche sind in den noch feuchten Mörtel, analog zum Befund auf den Wandflächen, eingeritzt. Es handelt sich hierbei also um eine besondere Gestaltung in Form einer Fensterrahmung bzw. Fasche durch Aufstuckieren eines weißfarbenen Mörtels sowie Andeutung der Fugen eines angenommenen Steinbogens über der Fensternische. Dieser Gestaltung liegt also eine besondere Hervorhebung der Fensteröffnung durch Ausbildung einer Fasche zugrunde, welche sich zwar

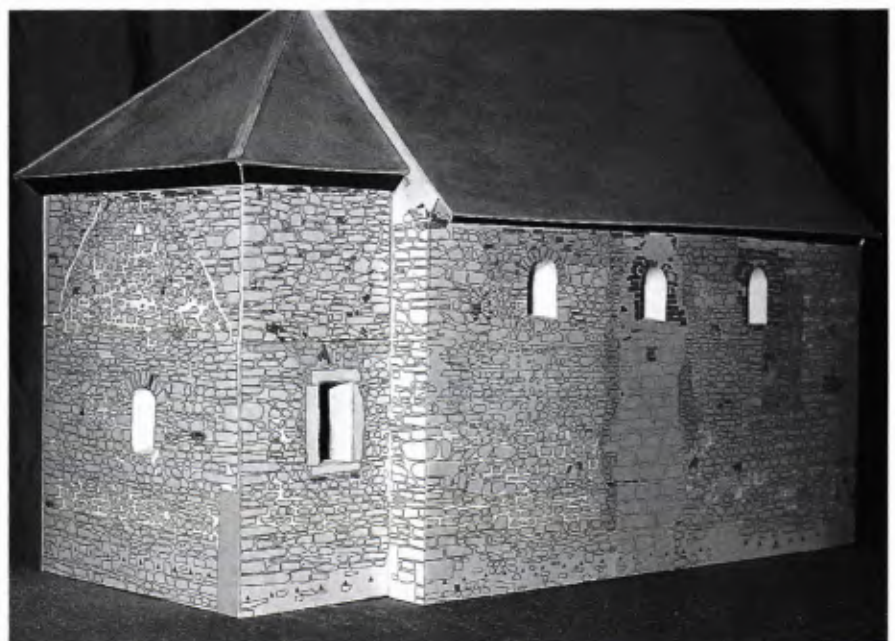
■ 8 Modell der Kapelle von Nordost, auf der Basis der Bauaufnahme und restauratorischen Untersuchung von 1993. Eingetragen sind hier unterschiedliche Mauermörtelzonen sowie die Bereiche, in denen sich der Pietra rasa-Verputz erhalten hat.

Die späteren Baumaßnahmen an der Kapelle konnten weitestgehend benannt, allerdings nur grob datiert werden (Abb. 8). So wechselte im Spätmittelalter die Ausrichtung des Baues von der freistehenden und damit betonten Südseite mit evtl. ebenerdigen Südeingang durch den Einbau einer ebenerdigen Langhaustür auf die Nordseite, und somit nach Abbruch des ehemals nördlich anschließenden Gebäudes zum anderen Hof hin. Dieser Zugangswechsel ist vor allem deshalb interessant, weil sich die Kapelle – bauarchäologisch nachweisbar – von Anfang an innerhalb einer Hofanlage befand.
