Sanierung und Restaurierung des Turmes der Stadtkirche in Vaihingen an der Enz

Detaillierte Voruntersuchungen als Grundlage für substanzschonende und denkmalverträgliche Maßnahmen

Günter Eckstein

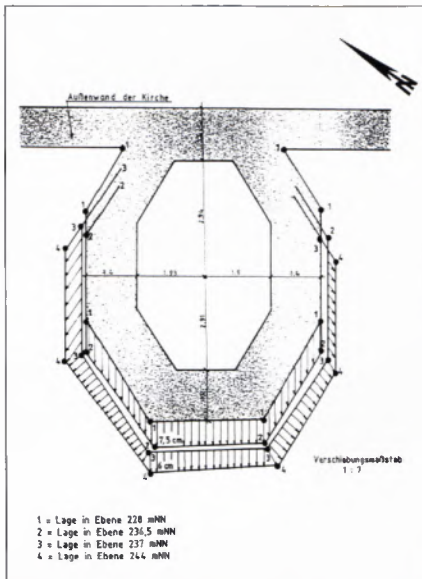
Der Turmgrundriß wurde vom Boden bis unterhalb des Turmumganges in fünf Ebenen geschnitten. Insgesamt hatte sich der Turm um 14–17 cm nach Westen geneigt. Unter der plausiblen Annahme, daß der Turm vertikal gemauert worden war, konnte im Bereich des achteckigen Aufbaus, dessen untere Hälfte noch der ersten Bauphase zuzuordnen ist und dessen obere Hälfte 1513 aufgestockt worden war, folgende Berechnung aufgestellt werden: Die Neigung des unteren Abschnittes mit 8,2% war nur geringfügig größer als die des oberen mit 7,1%. Daraus konnte geschlossen wer-

■ 4 Die Lage der einzelnen Grundrisse im achteckigen Turmbereich bei der Vermessung von 1991. Die Differenzbeträge sind 10-fach überhöht aufgetragen. Baugrundinstitut Smolczyk & Partner nach Unterlagen von Vermessungsbüro Schwarz.

den, daß die Schiefstellung des Turmes größtenteils erst nach der Aufstockung entstanden war (Abb 4).

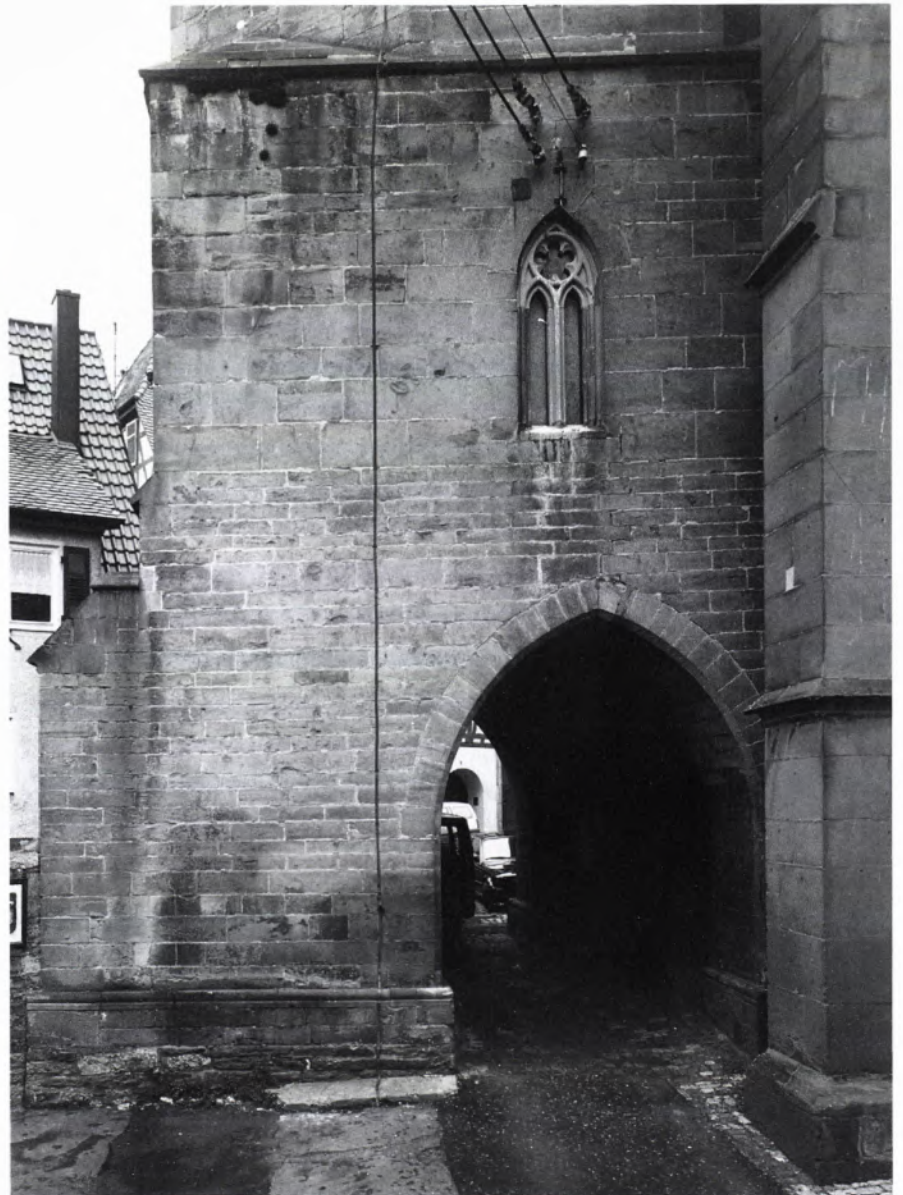
Bauwerksrisse, die auf unterschiedliche Setzungen hinwiesen, wurden ausschließlich im westlichen Bereich des Schiffes und am Turm festgestellt. Die Risse waren über den Durchfahrtsbögen des Turmes und im Bereich der ersten und zweiten Obergadenfenster von Westen auf der Süd- und Nordseite entstanden. Es wurde festgestellt, daß ältere Risse, die mit Mörtel und Ziegelstücken zugesetzt worden waren, sich erneut gebildet hatten (Abb. 5 und 14).

■ 5 Ansicht des unteren Turmbereiches von Süden. Die kleinteiligen Steine werden einer ersten und die größeren einer zweiten Bauphase einer Kapelle vor dem Kirchenneubau von 1513 zugeordnet. Der Riß über dem Spitzbogen der Durchfahrt zeugt von den Spannungen im Mauerwerk, verursacht durch die Turmneigung nach Westen. Photogrammetrische Aufnahme September 1991.

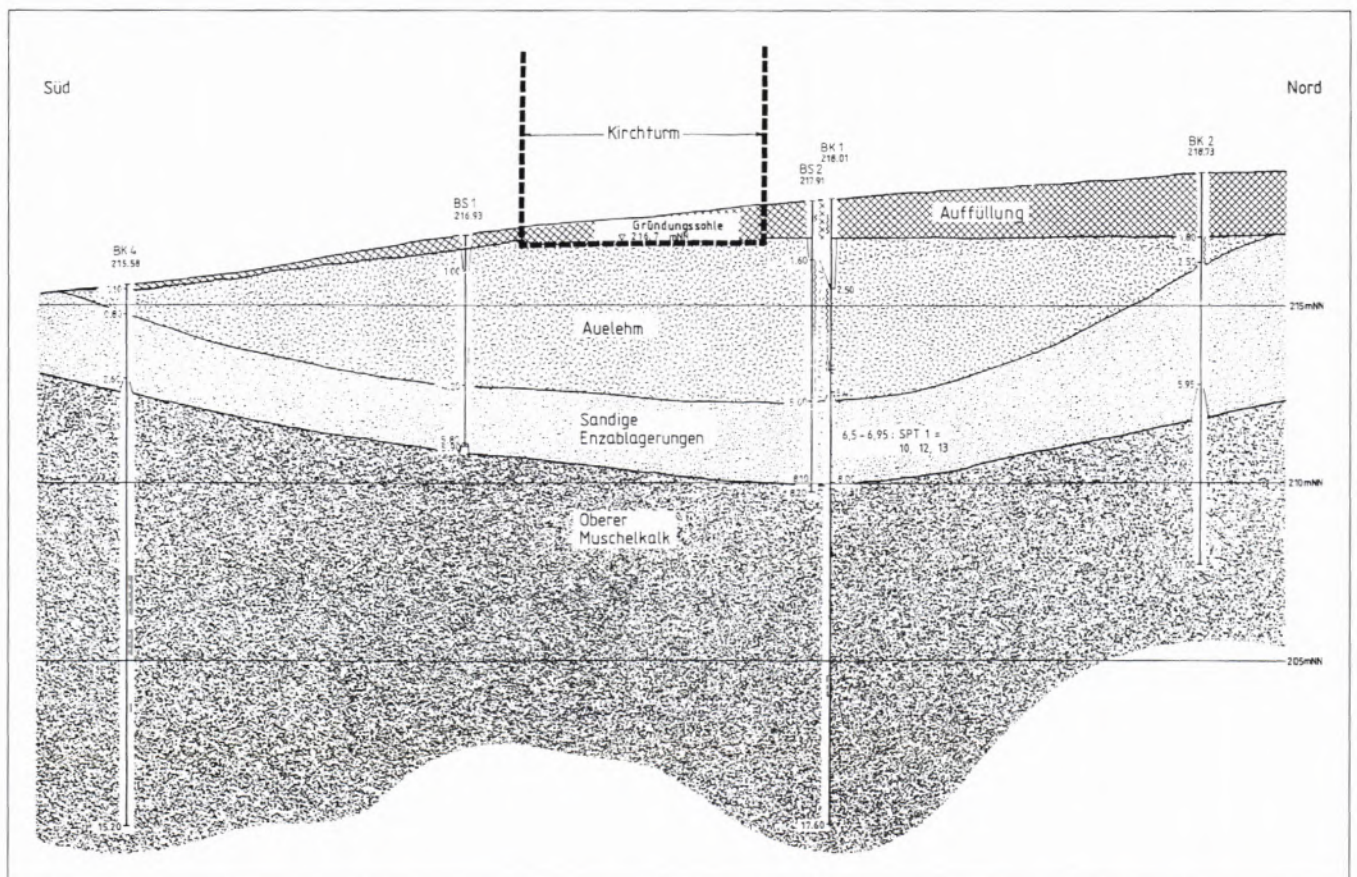
Der Baugrund läßt sich in vier Schichten gliedern (Abb. 7).

geologischen Schichten im Bereich des Kirchenbaus einen sehr unterschiedlichen Aufbau haben. Kritisch ist der Auelehm einzustufen, beim Austrocknen schrumpft der Boden und sackt ab, bei stärkerer Durchfeuchtung können Schwellhebungen entstehen. Unter Last ist der Auelehm stark zusammendrückbar. Dagegen sind die darunterliegenden sandigen Enzablagerungen und die Muschelkalkschichten relativ unempfindlich.

Maßgebend für die einseitigen Setzungen am Kirchenbau sind somit die unterschiedlich mächtigen Auelehme, die unterschiedlichen Kirchenlasten und die unterschiedlichen Fundamentgrößen. Aufgrund des größeren Gewichtes muß sich der Turm stärker gesetzt haben als die übrigen Bauteile. Weiterhin hätte sich die Nordseite aufgrund des geologischen Schichtaufbaus stärker setzen müssen als die Südseite. Da die Ostseite des Turmes aber mit der westlichen Schiffseite fest verbunden ist und somit eine breitere Fundamentfläche als die Westseite aufweist, hatte sich nur die Westseite des Turmes einseitig gesetzt und eine Neigung nach Westen verursacht.

■ 7 Geologischer Geländeschnitt unter dem Kirchturm von Norden nach Süden mit den vier Schichten des Baugrundes. Baugrundinstitut Smolczyk & Partner.

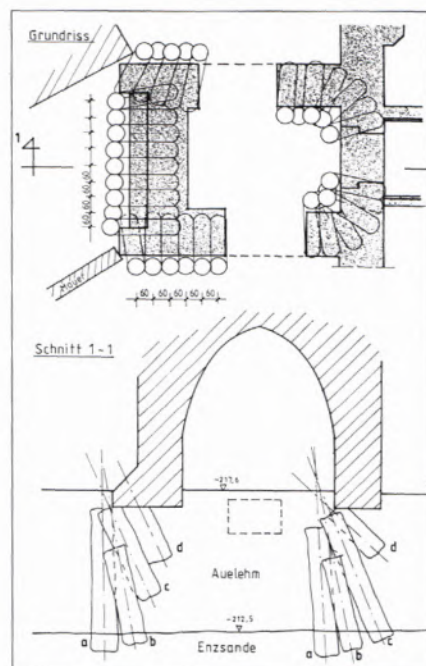
■ 8 Ausführungsvorschlag zur Nachgründung des Turmes mittels Düsenstrahlinjektionen. Baugrundinstitut Smoltczyk & Partner.

Die Nachgründung wurde so ausgelegt, daß das äußere westliche Turmfundament die volle Bauwerkslast abtragen kann, und das östliche Fundament mit der lastverteilenden Kirchenstirnwand nur etwa die halbe Last abzutragen braucht (Abb. 8).

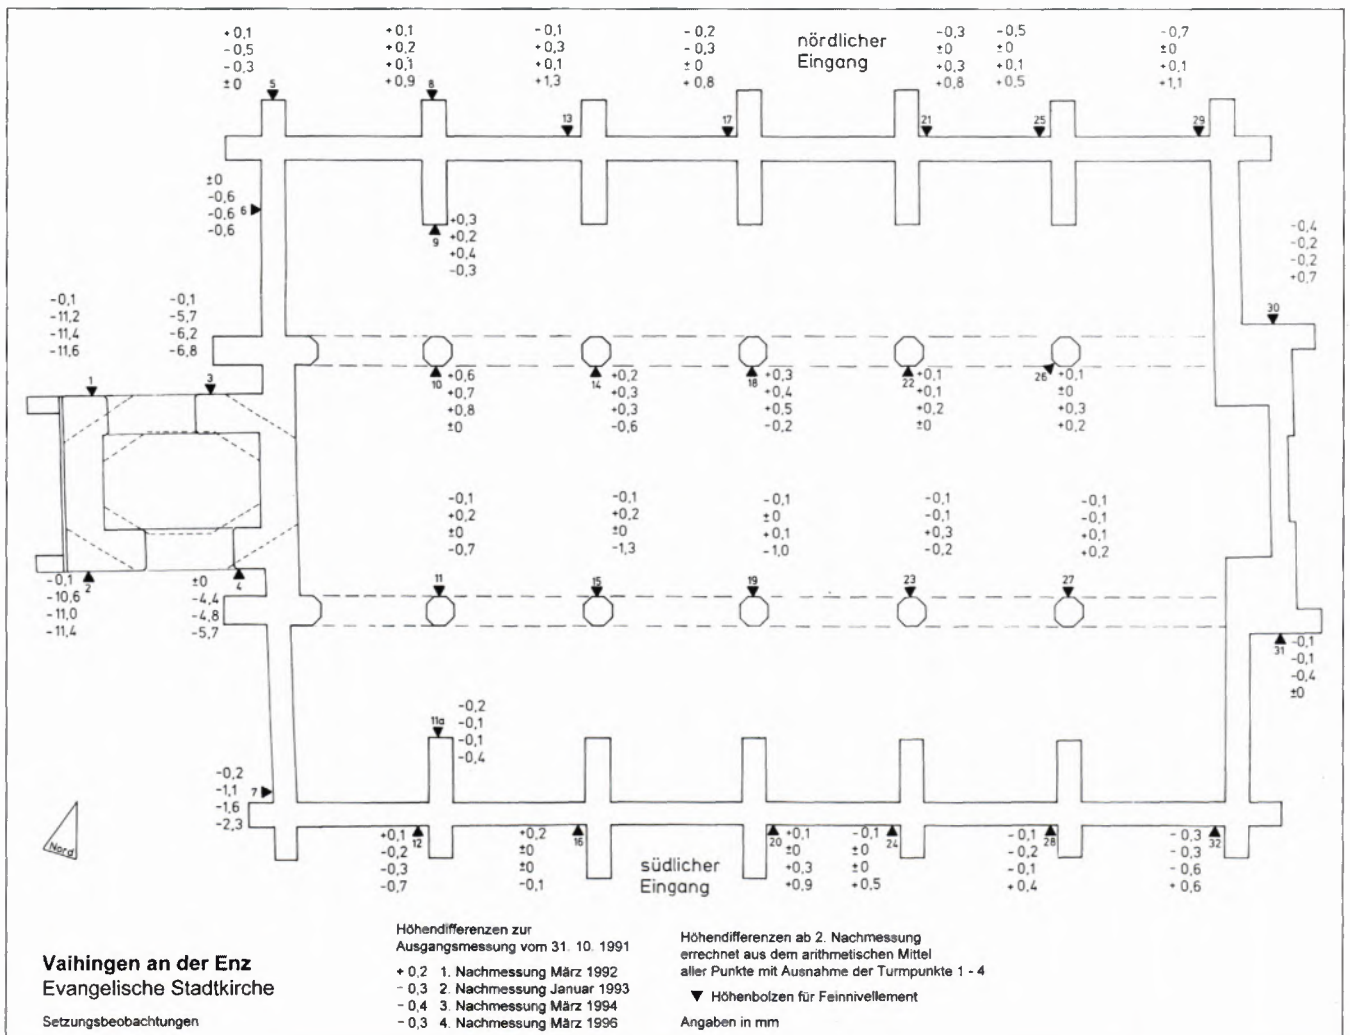
■ 9 Setzungsbeobachtungen bezogen auf die Basismessung vom Oktober 1991. Deutliche Setzungen entstanden während den Fundamentarbeiten am Turm, erkennbar an den Differenzen zwischen der ersten und zweiten Folgebeobachtung. Verkleinerung auf Maßstab 1 : 300. LDA, Ref. Photogrammetrie nach Unterlagen von Vermessungsbüro Schwarz.

Während der Baumaßnahmen wurden, wie schon berichtet, die Punkte im Bereich des Turmes an jedem Werktag und bis fünf Wochen danach wöchentlich gemessen. Der Turm hatte sich insgesamt gesetzt, auf der Westseite stärker als auf der Ostseite und auf der Nordseite geringfügig stärker als auf der Südseite. Bei der Nachmessung über sämtliche Höhenpunkte im Januar 1993 waren sowohl die Höhen am Turm als auch im Bereich der Kirche weitgehend stabil geblieben (Abb. 9).

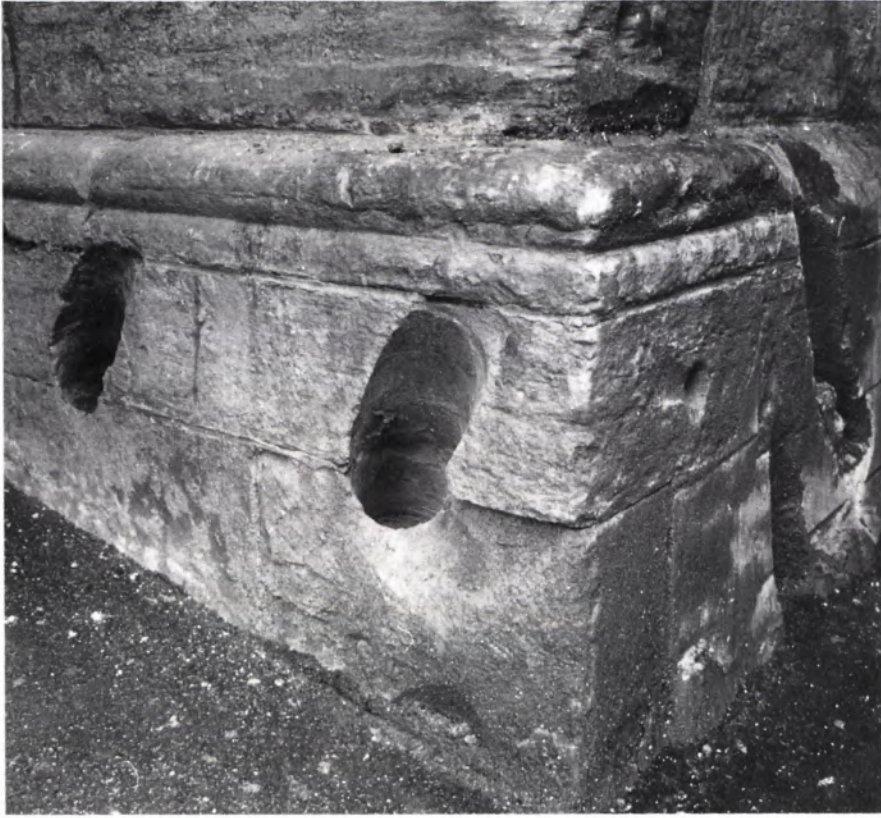
■ 10 Südöstliche Sockelzone am Turmdurchgang. Injektionsbohrungen durch profilierte Steine.

An der Südwestecke des Turmes bildete sich während der Herstellung der Fächer unter dem Fundament ein Riß im Mauerwerk, der auf einen horizontalwirkenden Druck im Gründungskörper zurückzuführen war. Nach einer mehrstündigen Wartezeit konnten die Arbeiten fortgesetzt werden, ohne daß der Riß sich vergrößerte. Wenig Feingefühl zeigte man bei den Injektionsbohrungen, denn sie wurden zum Teil durch die profilierten Sockelzonen geführt (Abb. 10).

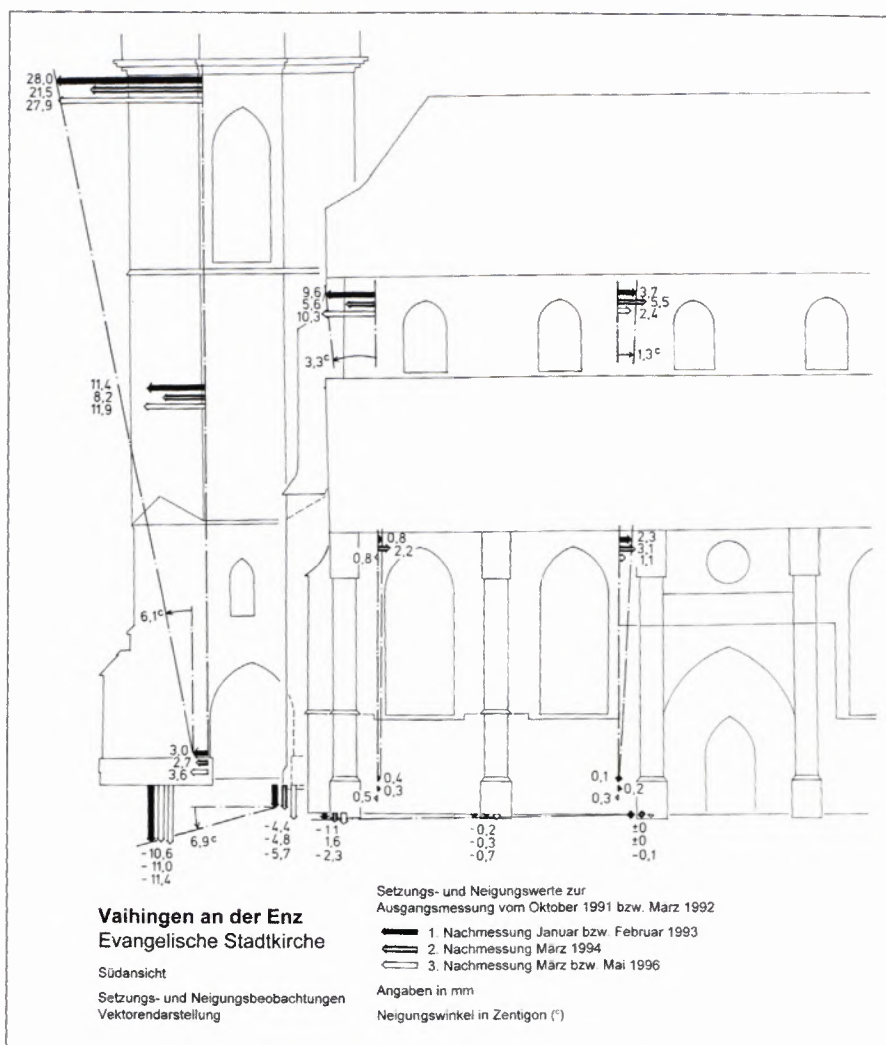
■ 11 Neigungs- und Setzungsbeobachtungen auf der Südseite des Turmes und der westlichen Schiffhälfte, bezogen auf die Basismessung vom März 1992. Der Turm hatte sich während der Arbeiten am Fundament nach Westen geneigt und das Mittelschiff zur Hälfte noch mitgezogen. Neigungs- und Setzungswinkel sind nahezu identisch. Der Turm und die südwestliche Seitenschiffecke haben sich nach den Fundamentarbeiten bis 1996 noch geringfügig gegenüber dem Kirchenschiff gesetzt. Verkleinerung auf Maßstab 1 : 300. LDA, Ref. Photogrammetrie nach Unterlagen von Vermessungsbüro Schwarz.

Die Basismessung erfolgte im März 1992 kurz vor der Turmnachgründung, die erste Nachmessung im Februar 1993. Um absolute Werte für die Neigungsänderungen zu erhalten, wurden aus den Winkeldifferenzen der zeitversetzten Messungen die Querabweichungen errechnet und, falls die Zielungen wegen der beengten topographischen Verhältnisse nicht senkrecht auf die Fassaden erfolgen konnten, auf orthogonale Werte umgerechnet (Abb. 11 und 12).

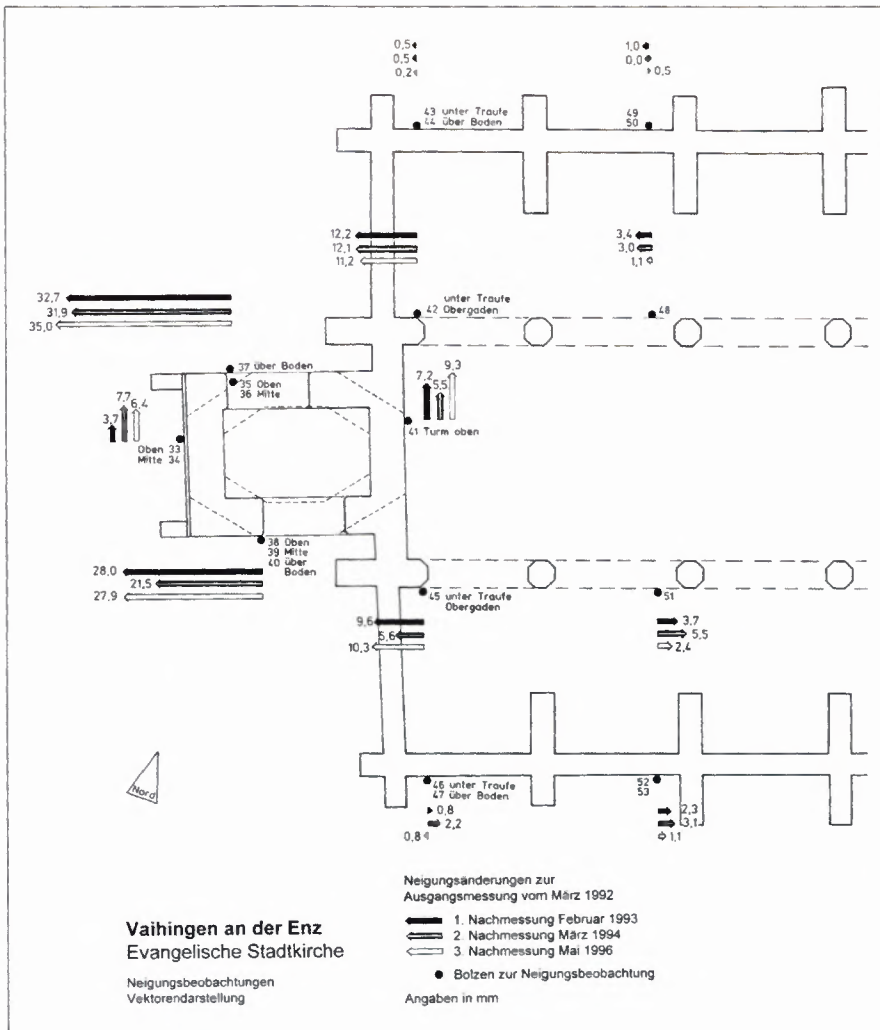
■ 12 Neigungsbeobachtungen der oberen Punkte von Turm und westlichen Mittelschiff- und Seitenschiffwänden, bezogen auf die Basismessung vom März 1992. Der Turm hatte sich während der Fundamentarbeiten nach Westen und geringfügig nach Norden geneigt. Die Neigungen der Obergadenwände waren auf der Nordseiten zwischen den beiden Meßstellen gleichgerichtet, bei der östlichen Meßstelle der Südseite hatten sich die Spannungsverhältnisse entgegengesetzt ausgewirkt. Die unterschiedlichen Werte der weiteren Folgebeobachtungen zeigen, daß das Bauwerk natürlichen Schwankungen unterworfen ist. Verkleinerung auf Maßstab 1:300. LDA, Ref. Photogrammetrie nach Unterlagen von Vermessungsbüro Schwarz.

Von besonderem Interesse war nun, ob die ungleichen Setzungen des Turmes in gleichem Maße Neigungen ausgelöst hatten. Um hierfür Vergleichswerte zu erhalten, wurden aus den Setzungs- bzw. Neigungsdifferenzen und den Punktabständen die Drehwinkel errechnet. Es zeigte sich, daß die Setzungswinkel nahezu identisch mit den Neigungswinkeln waren. Somit konnte nachgewiesen werden, daß die Turmneigung eindeutig von der einseitigen Setzung verursacht wurde (Abb. 12).

Die Neigungsbeobachtungen von 1994 und 1996 ergaben gegenüber den Werten von 1993 keine einheitlichen Tendenzen. Während nach der Messung von 1994 der Eindruck entstand, daß der Turm sich wieder nach Osten geneigt hätte, wurde dies 1996 nicht mehr bestätigt. Bei der Beurteilung der Meßwerte muß zunächst die oben beschriebene mögliche Meßgenauigkeit berücksichtigt werden. Die wechselnden Differenzen zeigen darüber hinaus, daß hier natürliche Baubewegungen, insbesondere aufgrund unterschiedlicher Temperatureinflüsse, stattgefunden hatten (Abb. 11 und 12).

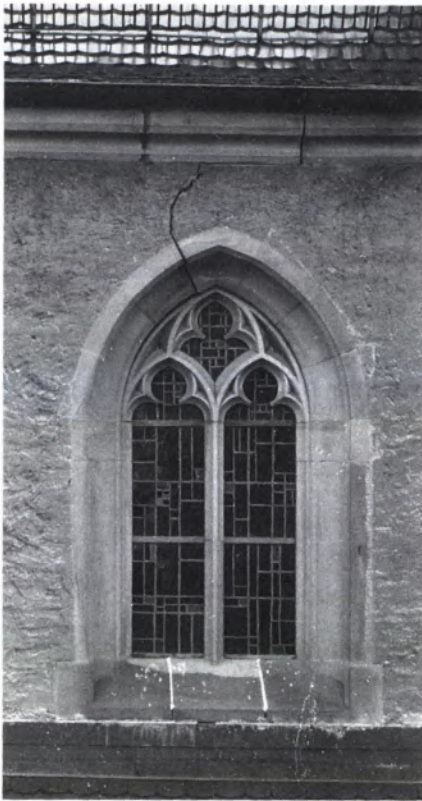
■ 13 Nordseite, Obergaden von Westen. Risse über dem Fenster und im Traufgesims. Photogrammetrische Aufnahme November 1991.

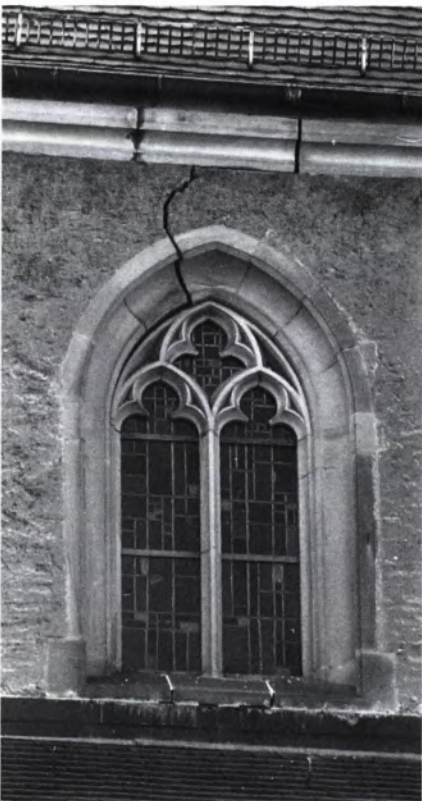
■ 14 Nordseite, Obergaden von Westen. Die Risse über dem Fenster und im Traufgesims haben sich nach der Turmnachgründung verstärkt. Aufnahme April 1993.

Die Ablösung des Turmes vom Schiff ist sowohl außen im achteckigen Turmbereich erkennbar – hier ist der Westgiebel des Schiffes nicht mehr im Verbund mit dem Turm gemauert – als auch im Inneren der Kirche, wo zwischen der Decke des Hauptschiffes und dem Turm ein Spalt entstanden war bzw. sich vergrößert hatte. Die Spannungen und Veränderungen im Schiff selbst waren im Bereich der westlichen Fenster des nördlichen und südlichen Obergadens erkennbar. Hier hatten sich, wie im Vergleich mit den photogrammetrischen Aufnahmen nachgewiesen, die vorhandenen Risse vergrößert. Um auch zukünftige Bewegungen nachweisen zu können, wurden die sichtbaren Veränderungen an den Fassaden und im Kircheninneren erneut photographisch dokumentiert (Abb. 13 und 14).

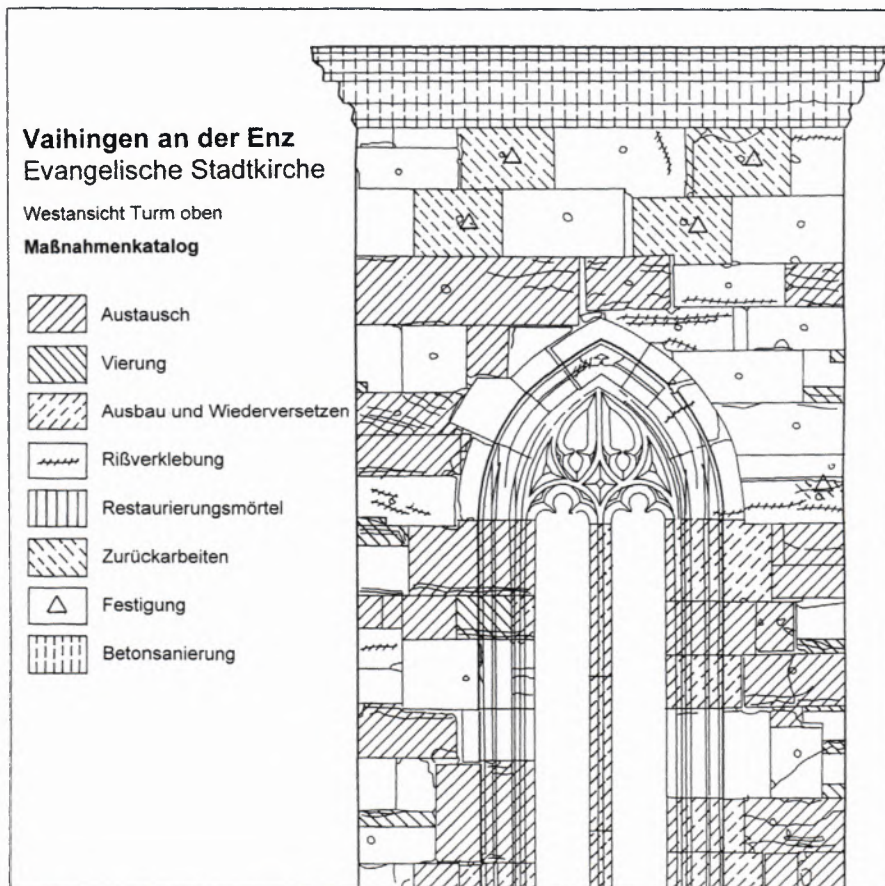
■ 15 (S. 204) Westseite, Turmansicht unterhalb des Umganges. Schadensdokumentation, Aufnahme vor Ort auf der Grundlage der photogrammetrischen Auswertung. Umzeichnung der farbigen Darstellung und Verkleinerung auf Maßstab 1 : 50. Natursteinbetrieb Melchior auf der Plangrundlage durch Badische Luftbildmessung.

■ 16 Westseite, Turmansicht unterhalb des Umganges. Maßnahmenkatalog, graphische Darstellung auf der Grundlage der photogrammetrischen Auswertung. Umzeichnung der farbigen Darstellung und Verkleinerung auf Maßstab 1 : 50. Natursteinbetrieb Melchior auf der Plangrundlage durch Badische Luftbildmessung.

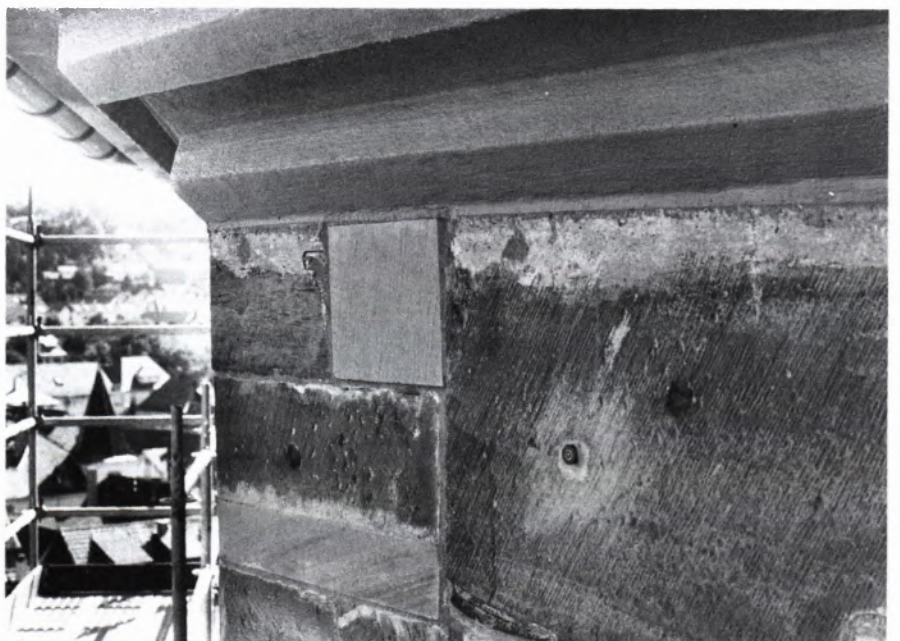
■ 17 Aufnahme während der Sanierungsarbeiten unterhalb des Turmumganges. Die Betonsanierung am Kranzgesims ist abgeschlossen. Darunter mußte ein Stein ausgetauscht werden. In der Mitte des großen Steines befindet sich eine Meßmarke für die Neigungsbeobachtung.

Stärkere Schäden wies auch das betonierte Kranzgesims des Turmumganges auf. Hier waren Teile abgeplatzt, und die Armierung lag offen.

Vor den Steinarbeiten wurden die Bolzen zur Beobachtung der Turmneigungen jeweils mit zwei Sicherungspunkten versehen, damit sie bei Beschädigungen neu gesetzt werden konnten (Abb. 17).
