# Dokumentation und Restaurierung der mittelalterlichen Glasfenster aus St. Dionys in Esslingen

Peter Berkenkopf / Otto Wölbert

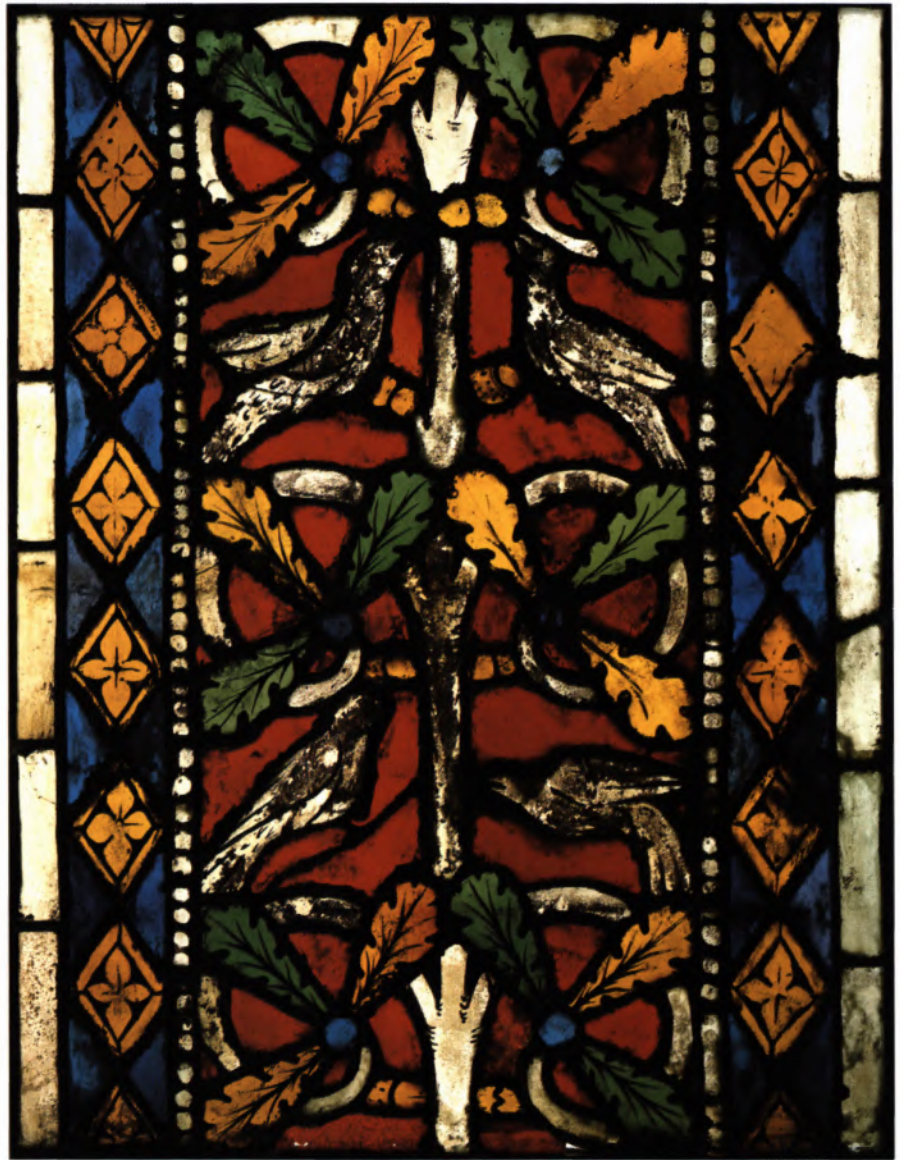
■ 1 Esslingen, St. Dionys „Papageienfenster“ (n III 9d), Ausschnitt aus dem „Christus-Fenster“. Ehemals in der Franziskanerkirche Esslingen.

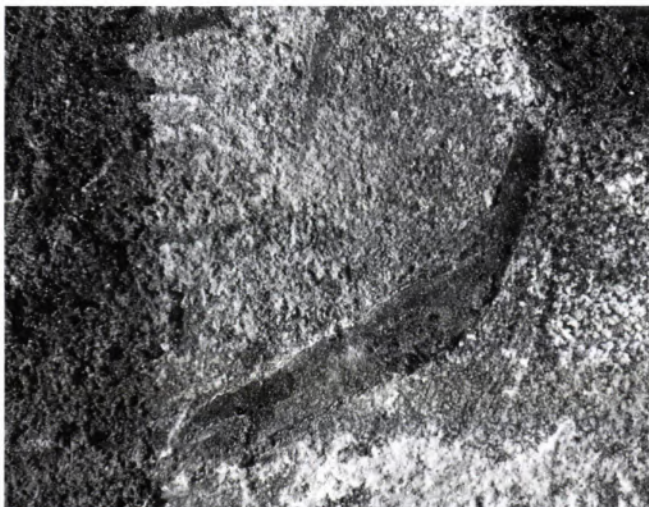
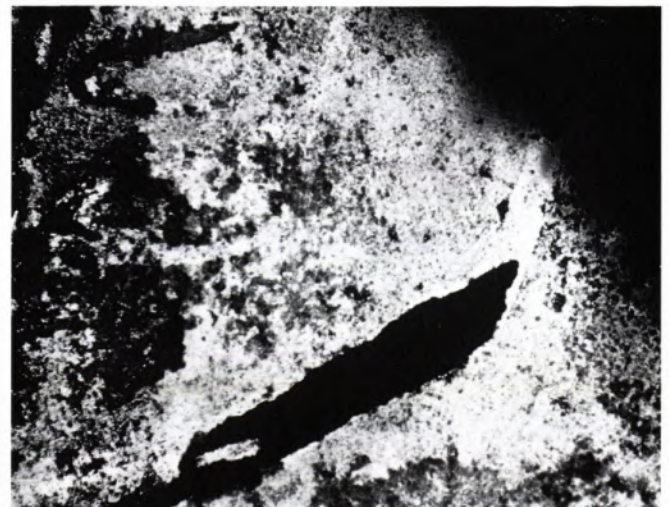
■ 2 u. 3 Ausschnitt aus dem „Papageienfenster“. Reinigungsprobe P 1, links Korrosionsablagerungen mit fixierten Konturteilen; rechts gereinigte Fläche. Aufsicht- und Durchlichtaufnahme.

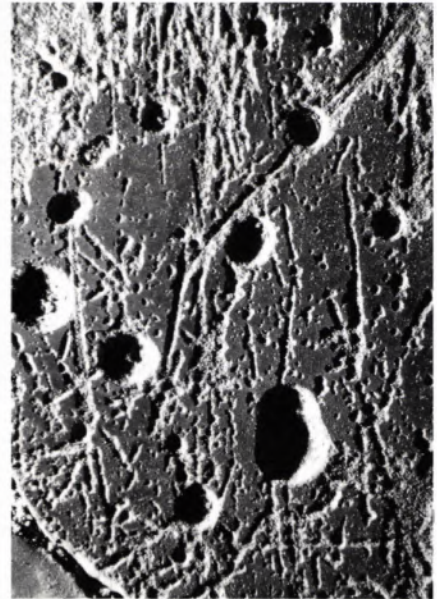
■ 4 „Christusfenster“ (n 13 c): Linien- und kraterförmige Korrosion. Ursprünglicher Aufnahmemastab: 1:1.

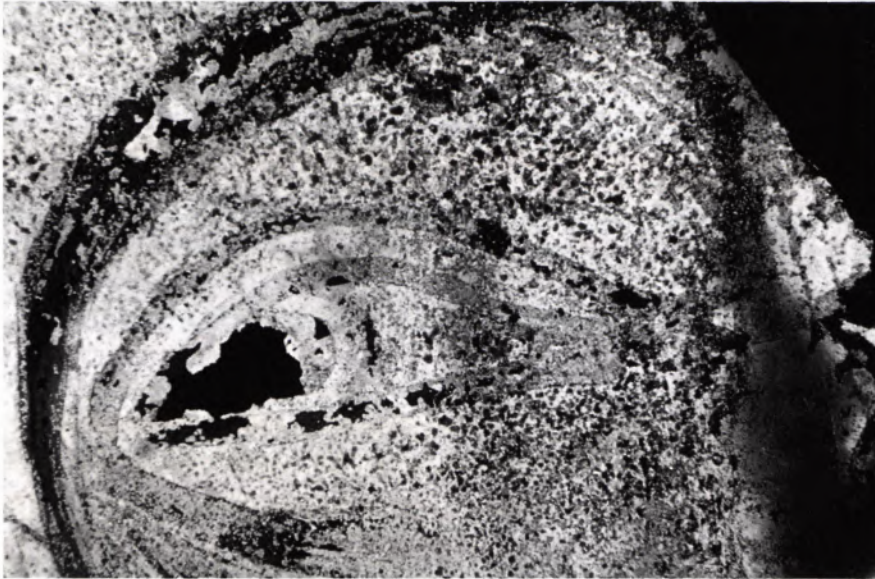
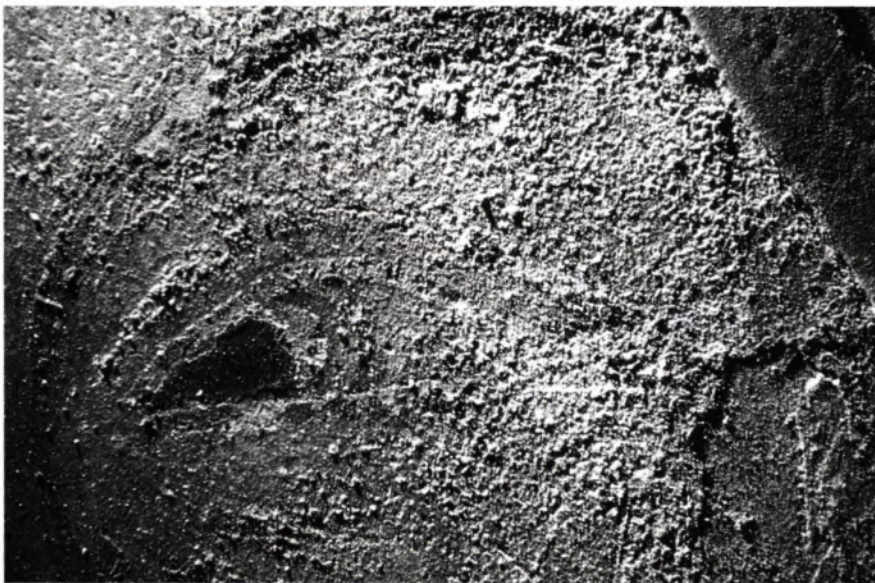
■ 5 u. 6 Ausschnitt aus dem „Marienfenster“ (s II 7 d): Auge des Johannes. Fehlstellen in der Originalbemalung, ursprüngliche Verläufe erkennbar (Durchlicht- und Streiflichtaufnahme).
