Jahrelang vor dem Abbruch – heute bewahrt

Das Alte Pfarrhaus in Rudersberg-Steinenberg

Norbert Bongartz

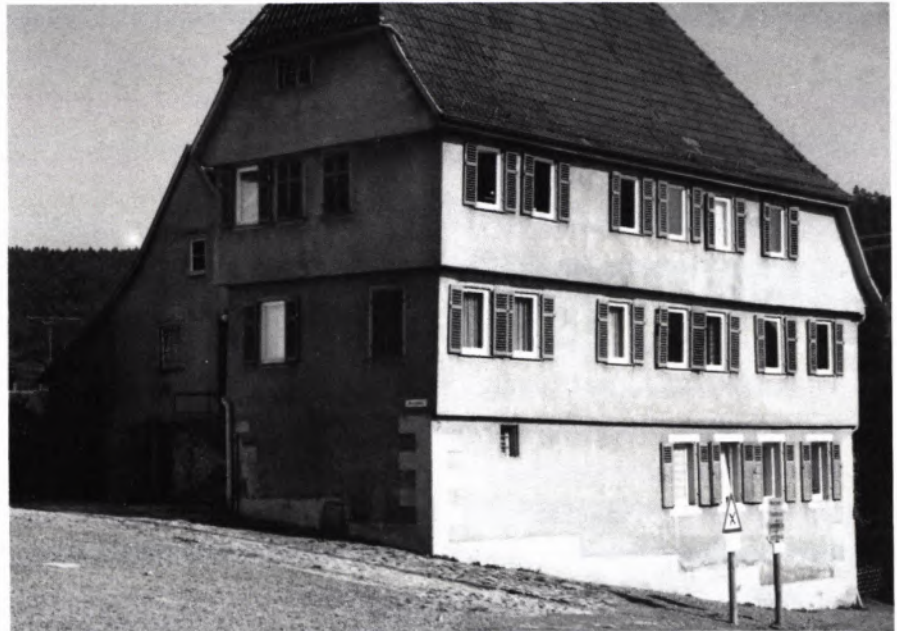
■ 1 Das Alte Pfarrhaus von Nordwesten 1975. Ein verputzter Altbau, ohne erkennbare Besonderheiten.

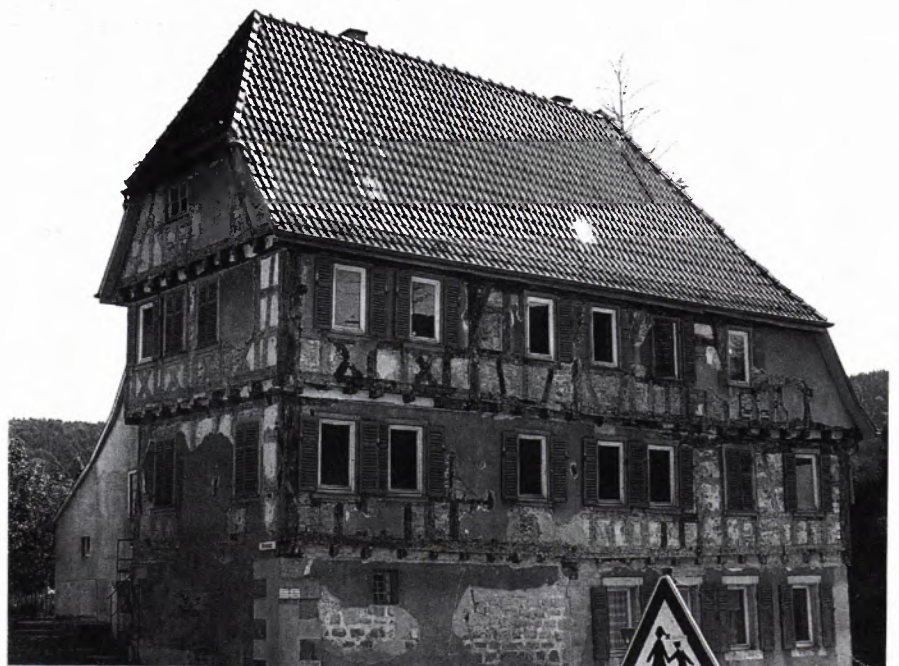
■ 2 Zustand von 1980: Das gleiche Haus als „Schandfleck“, nachdem das neue Pfarrhaus bezogen worden war. Das freigebliebene und freigebliebene Fachwerk zeigt Spuren verschiedener Bauzeiten.

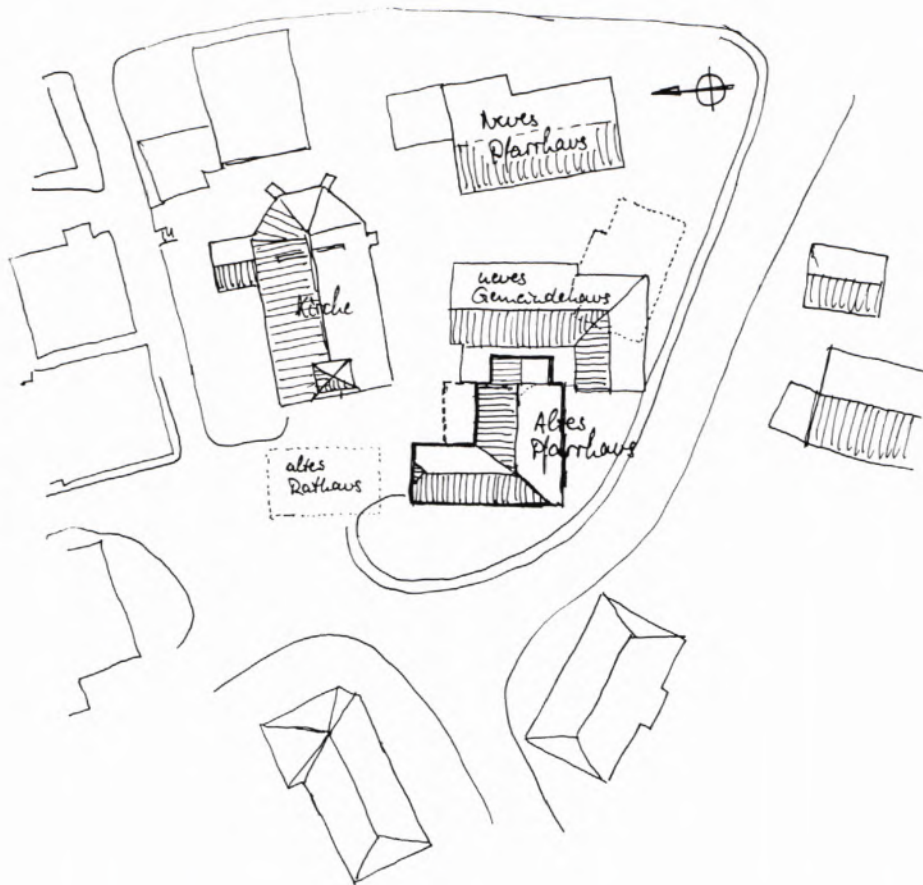
■ 3 Der Winkelbau des Alten Pfarrhauses liegt nahe der Kirche beim (abgebrochenen) Rathaus. Für den Neubau des Gemeindehauses wurden der 1902 erbaute Betsaal und die Anbauten des Alten Pfarrhauses geopfert.

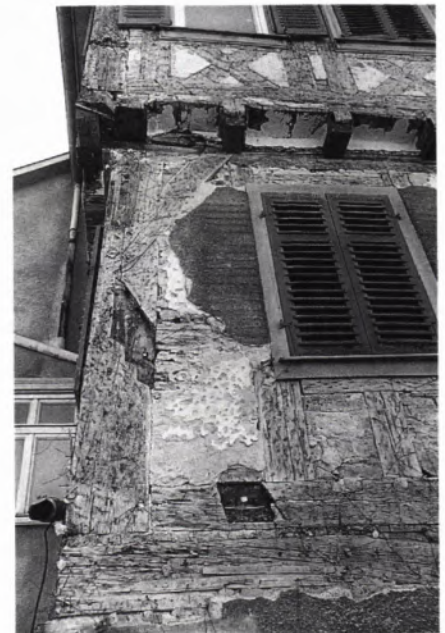
■ 6 Nordgiebel, Detailaufnahme von 1980: Die offenen Blattsassen des spätgotischen Fachwerkes von 1461, das auf Sicht gearbeitet jüngere Umbau-Fachwerk der Barockzeit, die jüngere Übertünchung des Ganzen – noch erkennbar unter dem Stockwerks-Überstand – und der jüngste alles überdeckende Oberputz sind hier abzulesen.

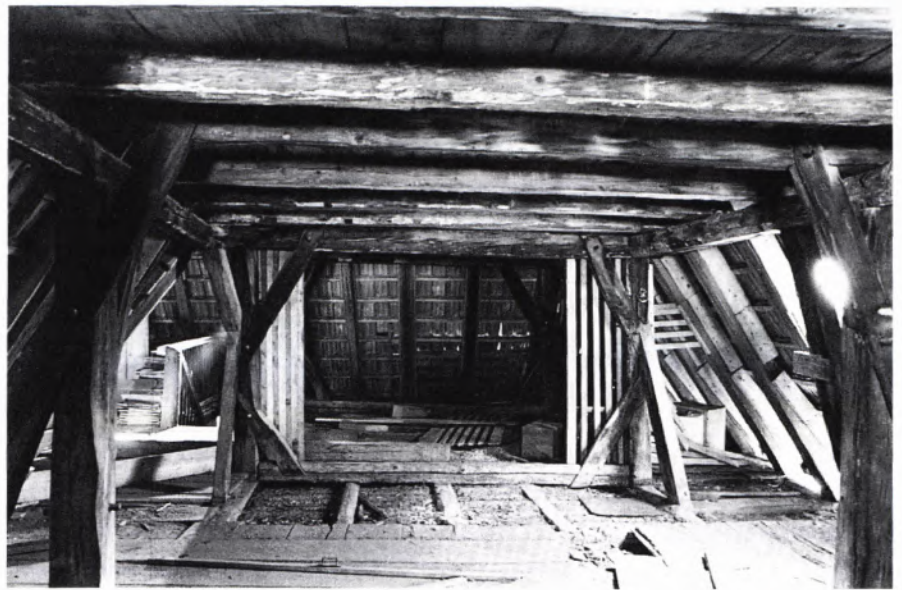
■ 7 Der originale eichene Dachstuhl von 1461 (Blick vom weitgehend rauchfreien Dachstuhl des Nordflügels nach Süden).

– Die alten Sparren im Dachstuhl wurden zu ihrer Verstärkung so intensiv mit Brettern angelascht, daß das Erscheinungsbild des gotischen Dachstuhls stark beeinträchtigt worden ist.

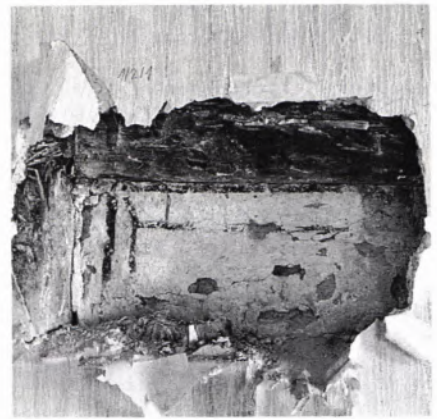
■ 8 Unter den Tapeten war die Vorgeschichte des Alten Pfarrhauses verborgen. Eine mit schwarzen Kontur- und Begleitstrichen auf einfache Weise hergestellte Gestaltung des Fachwerkes.

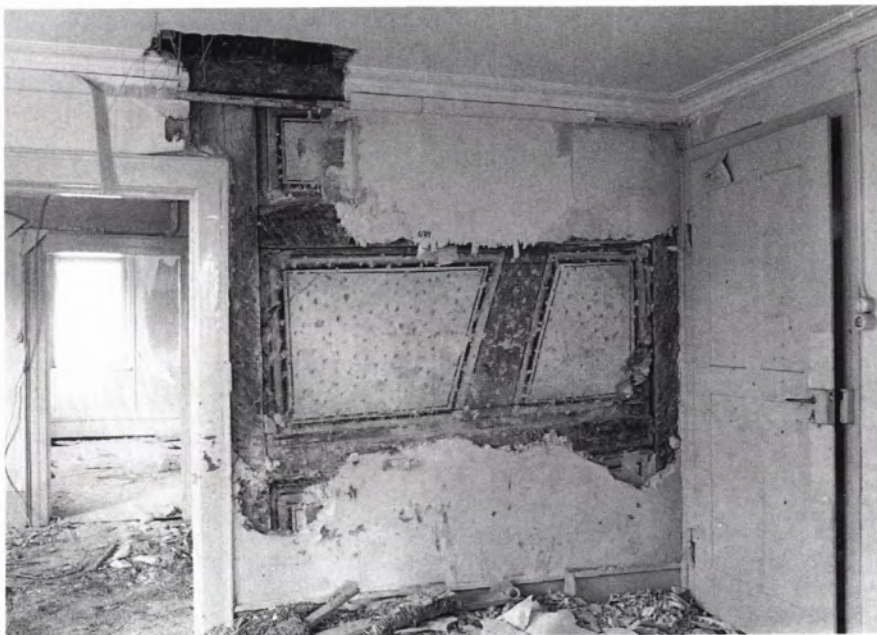
■ 9 Eine der Befundstellen, die eine mit Schattierungen aufgelegte Graufassung des (vor dem 18. Jh. auch im Inneren sichtbaren) Fachwerkes zeigt. Die schräge Strebe ist nur gemalt worden; offensichtlich liebte man es früher von besonders stabil erscheinenden Fachwerkwänden umgeben zu sein.

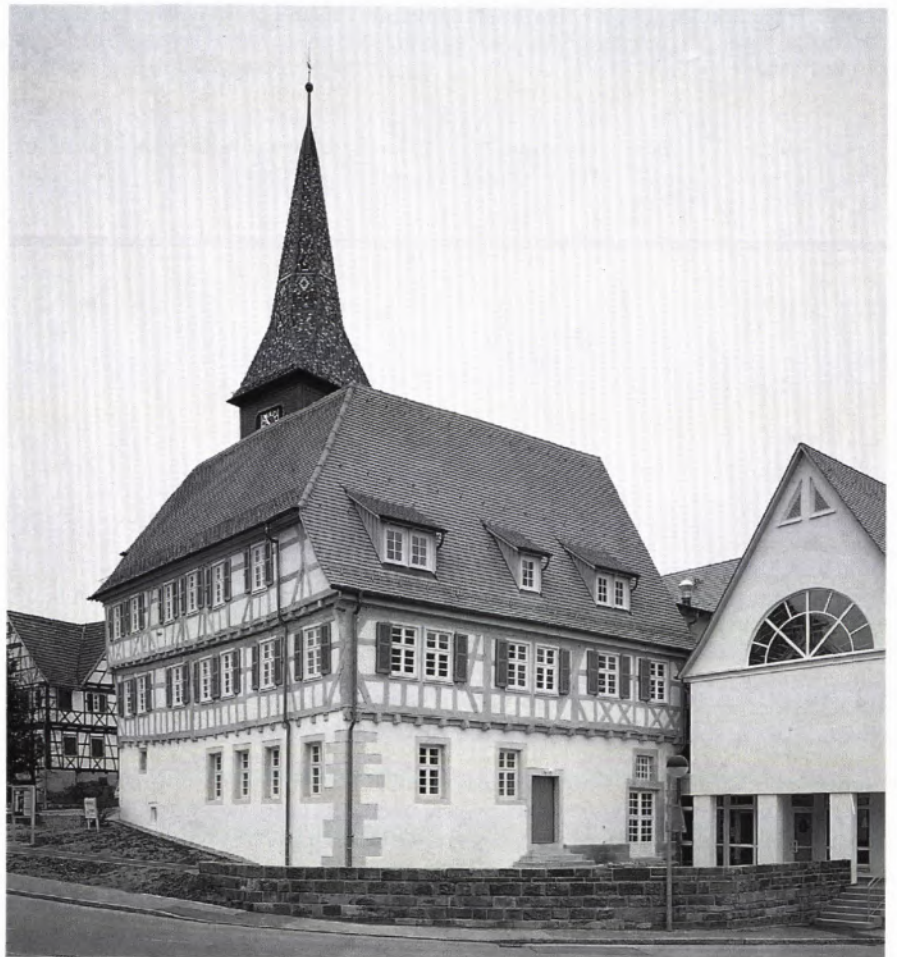
■ 10 Das Alte Pfarrhaus und der Neubau klar von einander abgesetzt; Ansicht von Südwesten.
