# Die evangelische Stadtkirche in Murrhardt

Untersuchungen zur Beurteilung der statischen Sicherheit

Ulrike Plate / Günter Eckstein / Heinz Krause

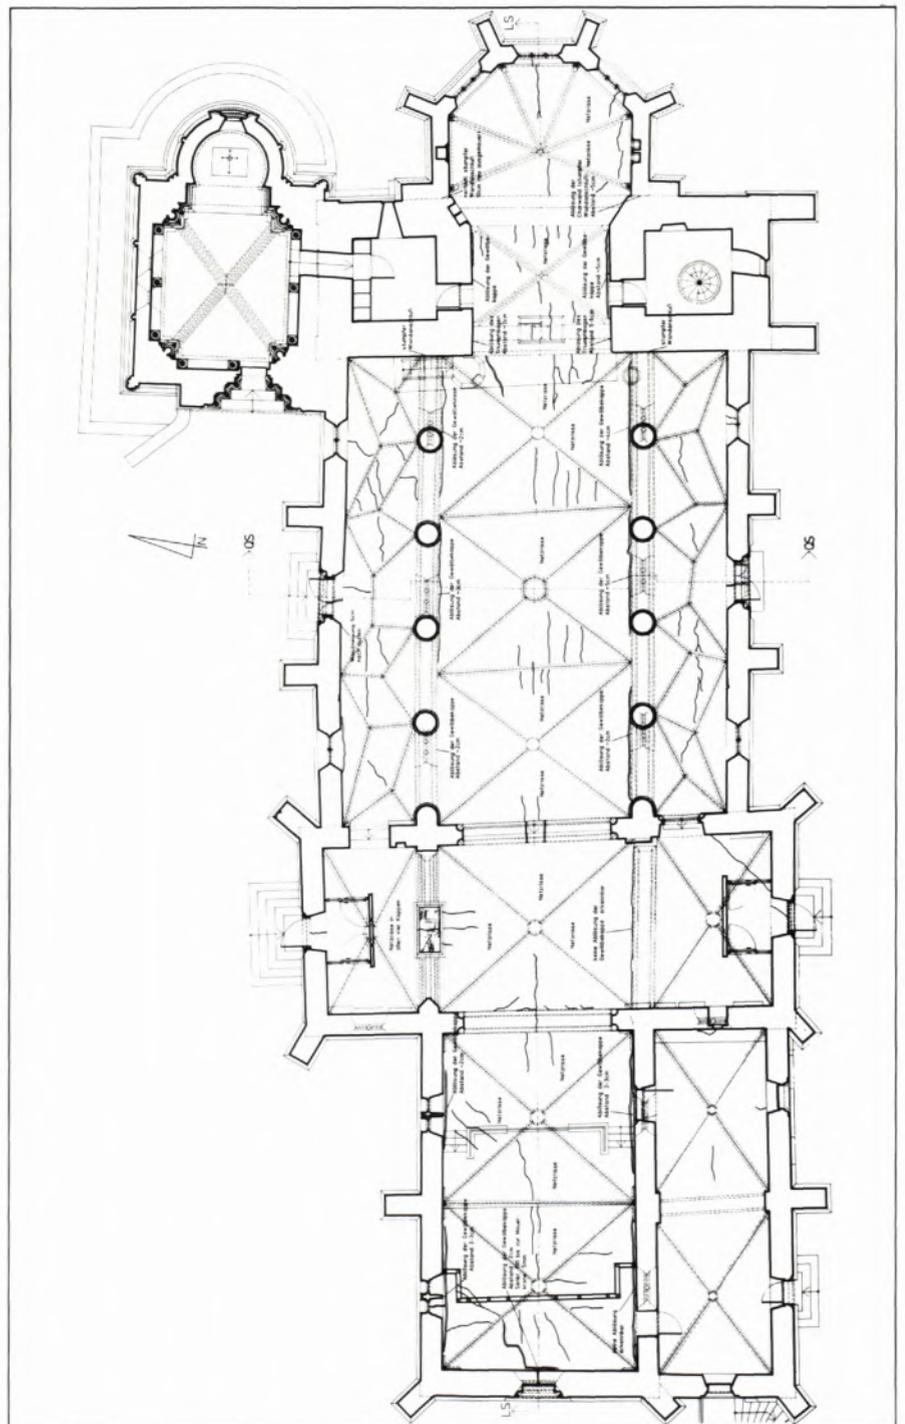
■ 5 Stadtkirche 1991, Grundriß mit Kartierung der Gewölberisse und mit Schadensbefunden über den Gewölben (LDA Stuttgart, auf der Grundlage einer Bauaufnahme von J. Gromer).

Baubewegungen lassen sich am Reißbild ablesen. Um eine Übersicht über die Intensität der Risse zu erhalten, wurden die Wand- und Gewölberisse in die vorhandenen Pläne kartiert. Breite Risse, über 1 mm, wurden stärker hervorgehoben als Netz- oder Haarrisse. Bei Häufungen von sehr dünnen Rissen wurde eine Auswahl getroffen, die etwa die Intensität des Reißbildes widerspiegelt. Bis zu einem Bereich von 4 m über dem Boden konnten die Risse grob maßstäblich eingemessen werden, darüber wurden sie einschließlich der Gewölberisse nach Augenmaß in die Pläne übertragen. Die Ablösungen der Gewölbekappen zu den Türmen, Mittelschiff- und Westchorwänden konnten über den Gewölben gemessen werden. Weiterhin wurden im Dachstuhl die statisch bedingten Schäden und Verschiebungen untersucht (Abb. 5).

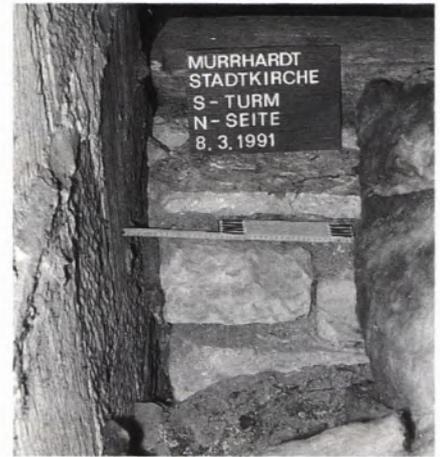
Die Bauteile im östlichen Bereich der Kirche wurden zu unterschiedlichen Zeiten errichtet, so daß bei der Schadensbeurteilung differenziert die Bauabfolgen berücksichtigt werden müssen. Nach dem Abbruch des Fruchtkastens 1871 hatte sich der Südturm in Richtung Süden geneigt. Die Neigung läßt sich aus der Gewölbeuntersicht zwischen den beiden Türmen anhand des Reißbildes mit in Ost-West-Richtung verlaufenden Rissen ablesen. Weiterhin ist über dem Gewölbe ein 5–6 cm breiter Spalt zwischen Gewölbekappe und Turm entstanden (Abb. 6). Auch die Fachwerkwand über dem Gewölbe hat sich zwischen den beiden Türmen aus ihrer Verankerung gelöst.

■ 6 Ablösung des Südturms vom Triumphbogen über dem Gewölbe.

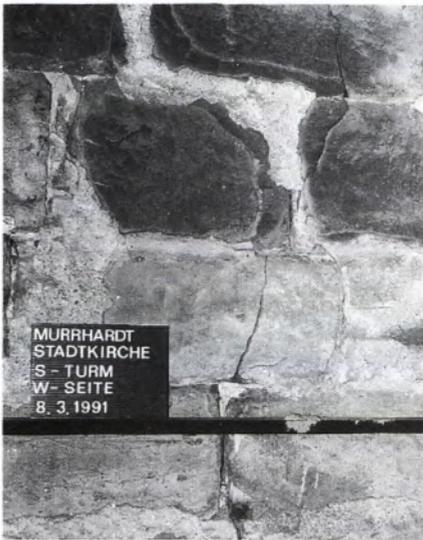
■ 7 Rißverlauf durch die Steine an der westlichen Innenwand des Südturms.

Da der Fruchtkasten ursprünglich unterkellert gewesen war, hat sich offensichtlich neben der Neigung gleichzeitig eine einseitige Setzung oder Fundamentverschiebung an der Südseite des Turmes ergeben. Diese Spannungen sind im Inneren des Turmes deutlich ablesbar. Das Rißbild der westlichen Innenwand zeigt, daß sich nicht nur in den Steinfugen Risse gebildet hatten, sondern daß an vielen Stellen die Steine selbst gerissen waren. Es ist anzunehmen, daß daraufhin die heute noch vorhandenen Zuganker aus Eisen in drei Höhenlagen angebracht wurden. Eine genaue Datierung kann nicht erfolgen, der Einbau dürfte etwa um die Jahrhundertwende stattgefunden haben (Abb. 7 und 8).

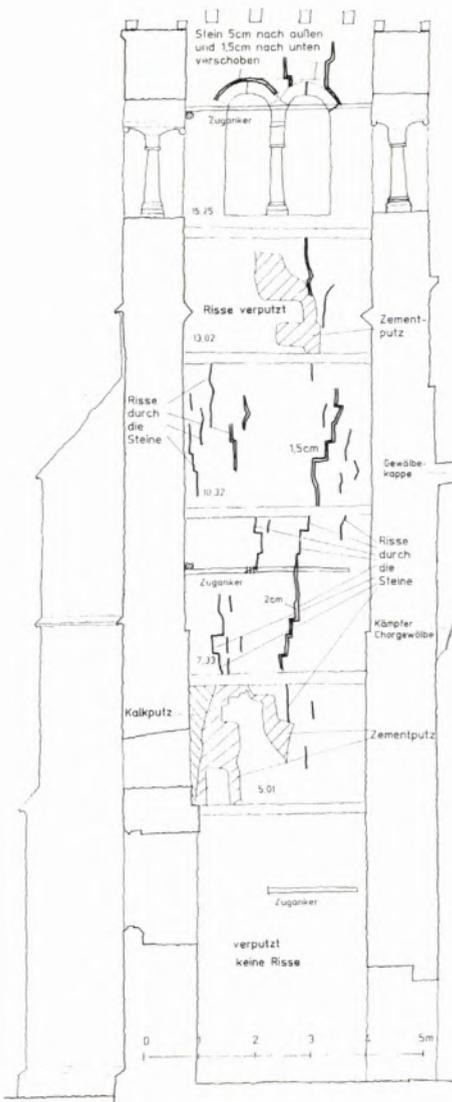
■ 8 Schematischer Schnitt durch den Südturm Richtung Westen mit Baubefunden und Bauschäden 1991.

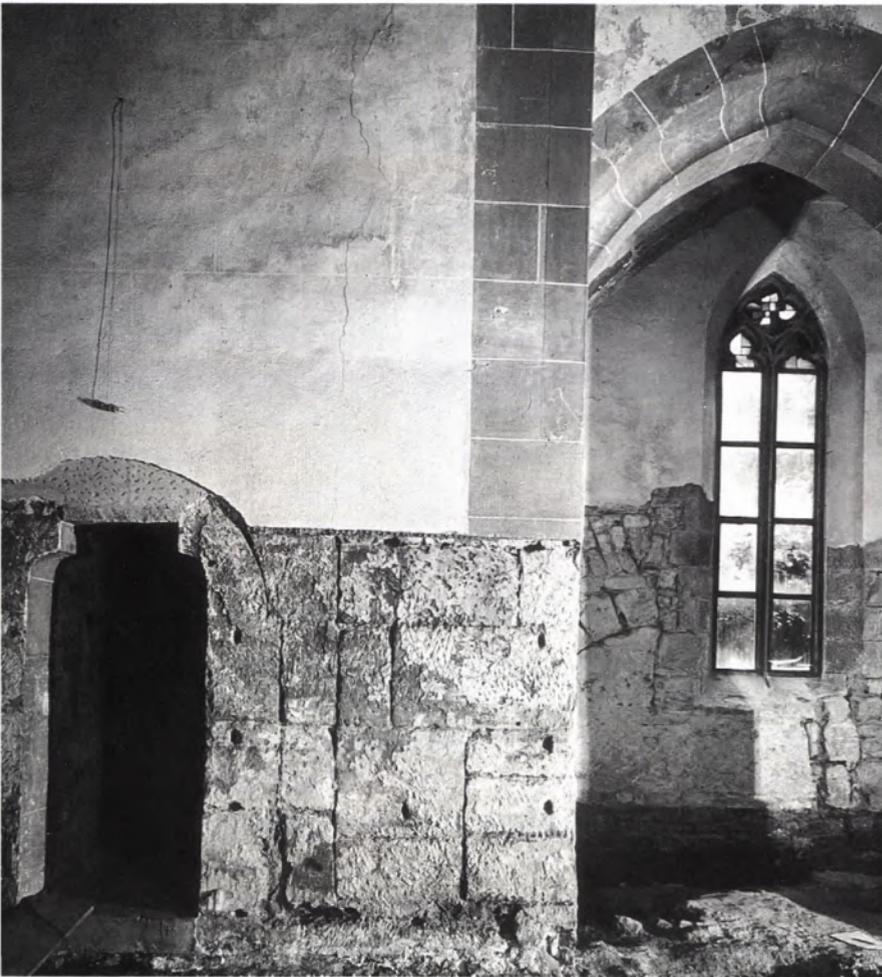
Der Vergleich mit Hilfe der photogrammetrischen Aufnahmen zeigt zwischen 1973 und heute, daß die Risse im aufgehenden Mauerwerk an der Südseite des Nordturmes, im Inneren des Chores und an der Nordseite des Südturmes 1973 schon weitgehend vorhanden waren. Da der Verputz zu diesem Zeitpunkt bis zu 2 m Höhe abgeschlagen war, ist erkennbar, daß die stärkeren Risse jeweils Baunähte markieren. Lediglich über der Tür des Südturmes ist ein etwa 1 mm breiter Riß neu entstanden (Abb. 9).

■ 9 Nordansicht Südturm in der Kirche, photogrammetrische Aufnahme 1973. Der Riß im Verputz weist auf eine Verlängerung der Bau-naht zwischen Tür und westlicher Ecke hin. Über der Tür ist nach 1973 ein neuer Riß entstanden (Institut für Architekturgeschichte, G. Nagel).

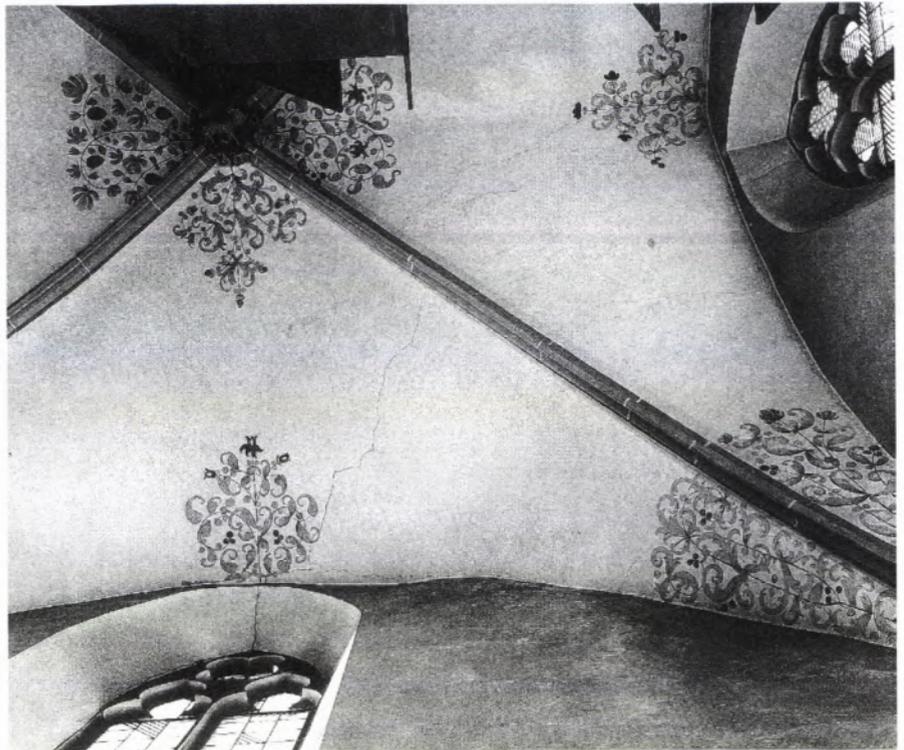
■ 11 Gewölbeuntersicht Westchor, nordwestliche Ecke, photogrammetrische Aufnahme 1992. Durch die Absenkung der nordwestlichen Ecke sind die diagonal verlaufenden Risse im Gewölbe und die Risse in den Fensterscheiteln entstanden.

Das Gewölberißbild des nordwestlichen Bereiches zeigt zwischen dem Fenster an der Westseite und dem westlichen Fenster an der Nordseite breite, diagonal verlaufende Risse. In abgeschwächter Form ist der Rißverlauf über dem zweiten Fenster auf der Nordseite erkennbar. Die Gewölberisse finden über und unter den Fenstern im Mauerwerk ihre Fortsetzung. Der Rißverlauf deutet auf ein Ausweichen der Wände in nordwestliche Richtung hin (Abb. 11).

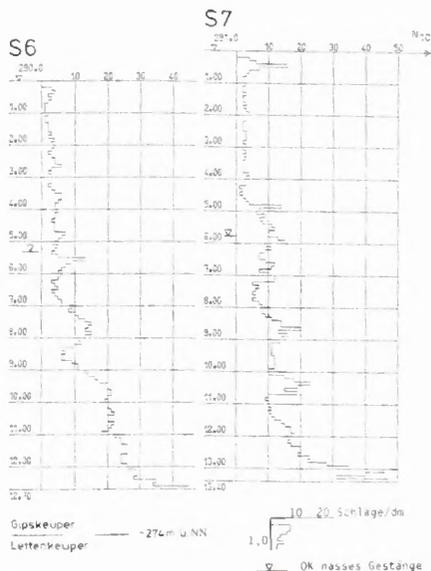
■ 13 Diagramm der Sondierungen 1992 mit der schweren Rammsonde, Sondage 6 vor dem nördlichen Querhaus, Sondage 7 im Bereich des Südturms (Geologisches Landesamt, Zweigstelle Stuttgart).

Aufgrund von neu abgeteuften Sondierungen (Abb. 13) ergibt sich in Verbindung mit mehreren tiefen Aufschlußbohrungen (Bohrarchiv des Geologischen Landesamtes und der Stadt Murrhardt) in der näheren Umgebung folgender geologischer Schichtaufbau, der in einem schematischen geologischen Schnitt dargestellt ist (Abb. 14).

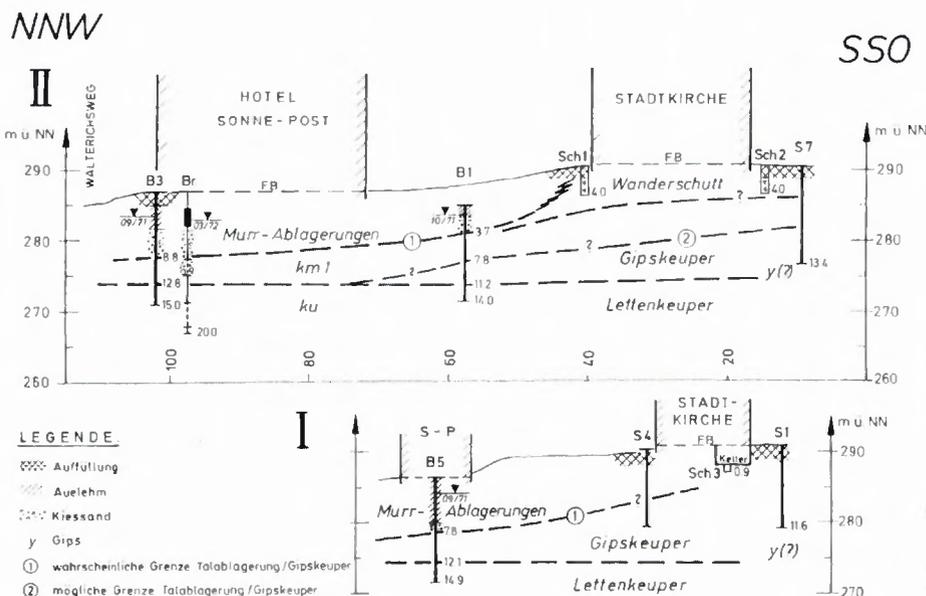
■ 14 Schematische geologische Schnitte im Bereich der Stadtkirche (Geologisches Landesamt, Zweigstelle Stuttgart). Zur Lage der Schnitte I. u. II. vgl. Abb. 12.
