Die Bauforschung als Möglichkeit substanzschonender Schadensursachenermittlung

Das Salemer Münster als Beispiel

Ulrich Knapp

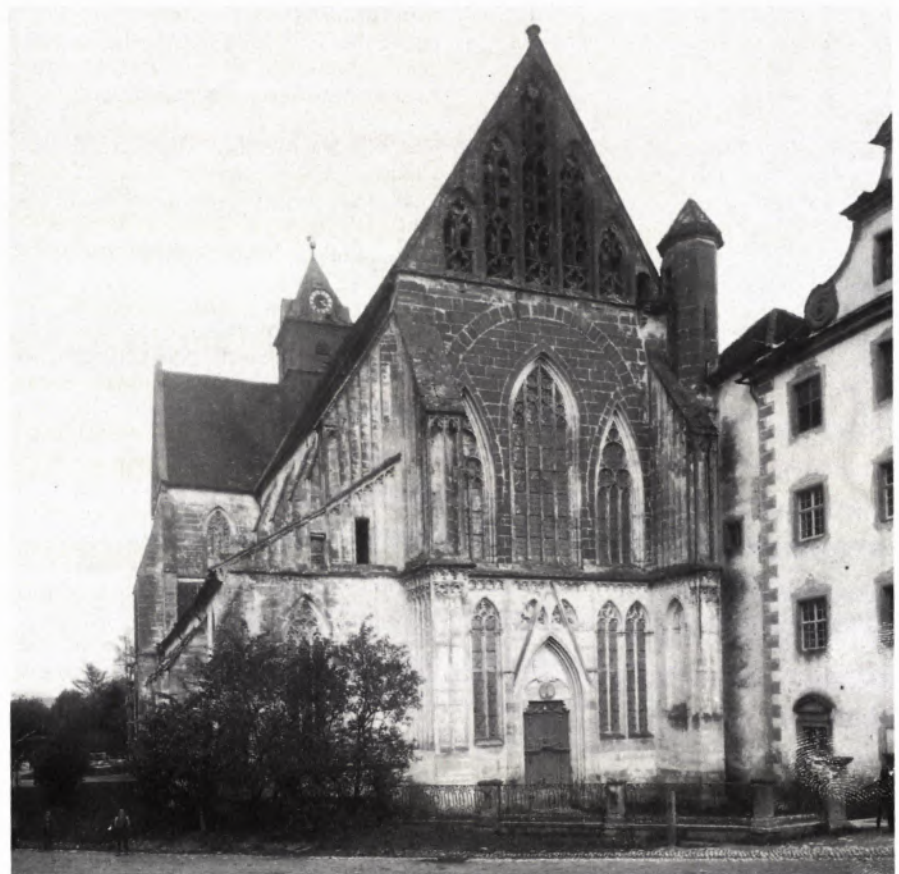
■ 1 Salem, Münster. Ansicht der Kirche von Nordwest aus dem Jahr 1885. Auf der von German Wolf angefertigten Photographie sind sehr gut die Schäden an den Strebpfeilern zu erkennen. Am nördlichen Chorumgang sind die Restaurierungsarbeiten bereits im Gange.

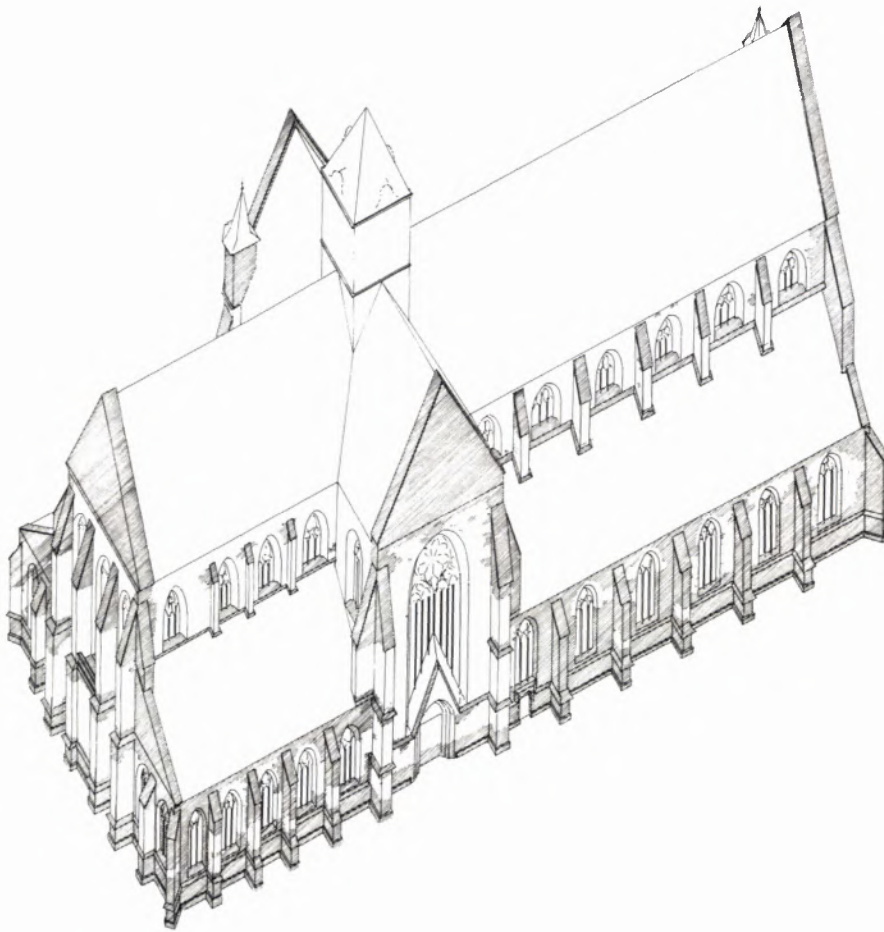
■ 3 Salem, Münster. Isometrische Ansicht der Kirche von Nordost. Die schraffierten Flächen zeigen die bei der Restaurierung 1883/91 erneuerten Oberflächen.

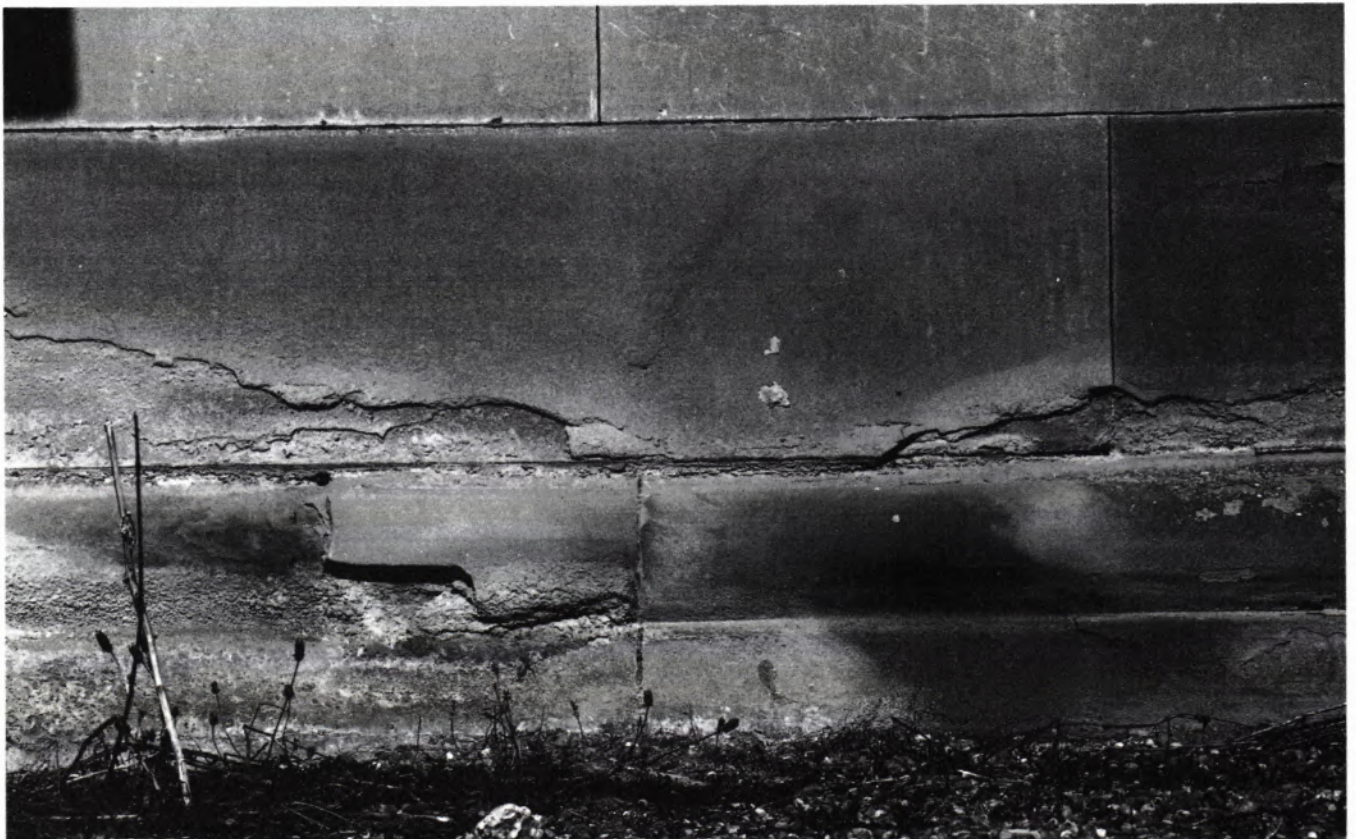
– **Sockelbereich:** Zum Teil massive Schädigung in den wechselfeuchten Bereichen: Schalenbildung und Abschuppen. Die Obergrenze des geschädigten Bereiches zeigt markante Schwankungen (Abb. 5).

■ 5 Salem, Münster. Sockelzone am 5. Joch des südlichen Chorumganges. Deutlich erkennbar sind die Steinschäden (Schalen) im wechselfeuchten Mauerwerksbereich. Die Dunkelfärbungen am Sockelprofil sind auf die stärkere Durchfeuchtung dieser Stellen zurückzuführen.

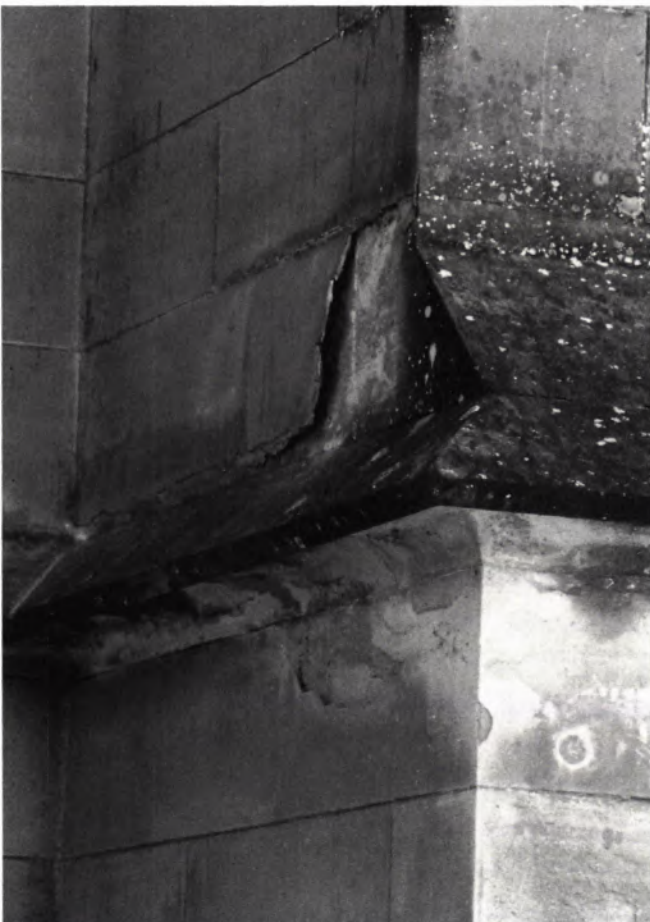
– **Gesimszonen,** vor allem der Kehlen an der Gesimsunterseite: In den Kehlen aller Gesimse sind Abschuppungen festzustellen. An den Kaffgesimsen der Chorumgangs- und Seitenschiffstrebeileiter sind zusätzlich Schäden im Bereich des Sockelvorsprungs – Schalenbildungen ober-

und unterhalb des Gesimsvorsprungs – zu beobachten (Abb. 6).

■ 6 Salem, Münster. Typisches Schadensbild im Bereich der Kaffgesimse der Chorumgangs- und Seitenschiffstrebebepfeiler: Abschuppungen im Bereich der Kehle des Gesimses und Schalenbildungen an den Flanken hinter den Gesimsvorsprüngen der Stirnseite.

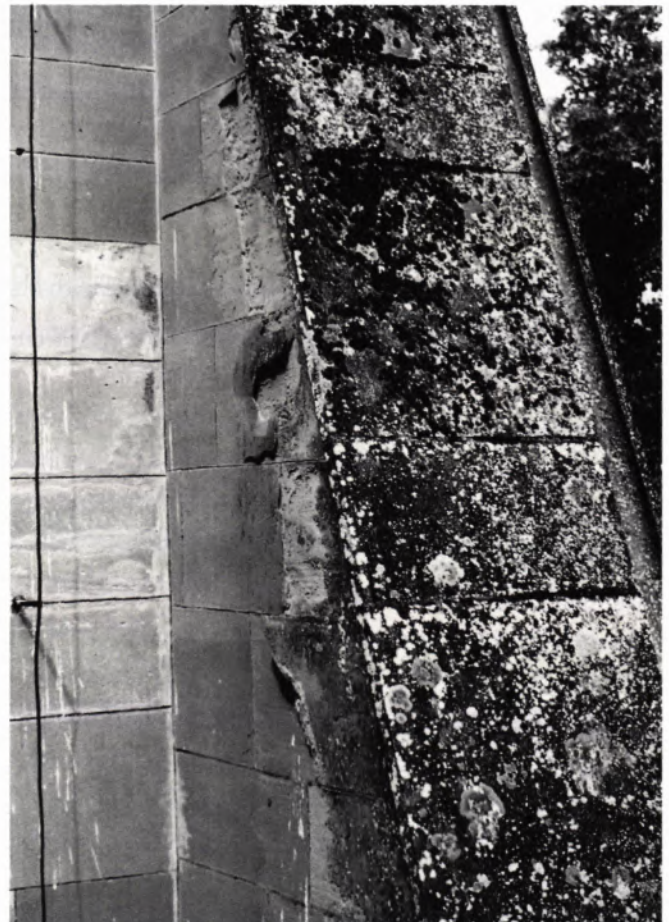
– **Strebeileiterköpfe:** An den Oberseiten der Abdeckplatten sind kaum Steinschäden festzustellen. Dagegen zeigen die Strebeileiterflanken Schalenbildungen und Abschuppungen in Extremform. Die Ausbreitung des Schadensbildes ist abhängig vom Fugenverlauf und vom baulichen Zustand der Abdeckung (Abb. 7).

■ 7 Salem, Münster. St. XVII am Querhausnordgiebel. In den Stoßfugen der Abdeckplatten haben sich Moose angesiedelt; die Fugen selbst sind nicht mehr dicht. Das eindringende Wasser hat das darunterliegende Mauerwerk bereits geschädigt.

Die oberen Bereiche der 1890 vollständig erneuerten Strebeböcker des südlichen Chorumganges zeigen alle das gleiche Bild starker Abschuppung und Schalenbildung an den Flanken unterhalb der Abdeckplatten der Schräge. Die Strebeböcker waren im Laufe des 18. Jahrhunderts bereits verändert worden. Bis dahin waren an der Vorderkante der Schräge kleine Giebelaufsätze angebracht, so daß das Oberflächenwasser über die Ecken der Abdeckung abgeleitet wurde. Im Zuge einer Erneuerung im

Infolge der erheblichen thermischen Beanspruchung bildeten sich Haarrisse in dem Fugenstrich, durch die Feuchtigkeit ins Mauerwerk eindringen konnte. Im Laufe der Zeit brachen Teile dieses Fugenstriches aus und Moose und andere Pflanzen siedelten sich in den Fugen an. Dieser pflanzliche Bewuchs führte schließlich u. a. dazu, daß die Abdeckplatten in ihrer Lage verschoben bzw. angehoben wurden und damit der Wassereintritt weiter begünstigt wurde. Es kann nun bei der Beurteilung der Schadensintensitäten ein unmittelbarer Zusammenhang zwischen dem Zustand der Fugen an der Oberfläche der Schrägen und der Schadensintensität an den Flankenbereichen konstatiert werden. Die Schadensursache kann hier in der Konstruktion – Stoßfugen senkrecht zur Schräge – in Zusammenhang mit ungeeignetem Verfugungsmaterial – Fugenstrich aus Portlandzement – vermutet werden.

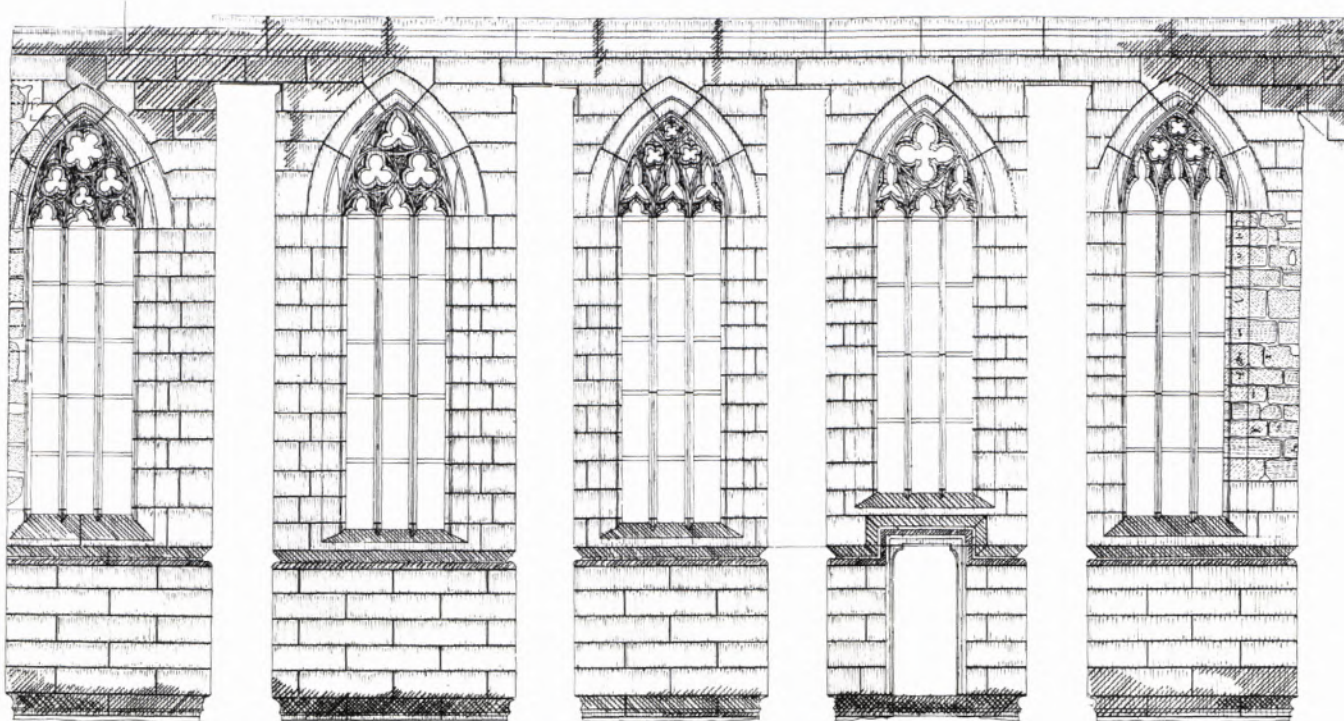
■ 8 Salem, Münster. Südwand des südlichen Chorumgangs; Ansicht von Süden. Gut zu erkennen ist der großflächige Steinaustausch. Die heutigen Schadenszonen befinden sich fast ausschließlich im Bereich der erneuerten Wandbereiche.

Die Außenhaut der Südwand besteht heute mit Ausnahme geringer Wandbereiche im ersten und fünften Joch aus Austauschmaterial von 1890/91 (Abb. 8). Hierbei handelt es sich um ca. 25 cm starke Verblendquader, die mit eisernen Mauerhaken am mittelalterlichen Mauerwerk befestigt wurden. Von den Fenstermaßwerken wurden diejenigen der Joche 1 bis 3 (Zählung jeweils von Westen) ersetzt, in den Jochen 4 und 5 sind die Couronnements noch Originalbestand – wenn auch teilweise überarbeitet –, die Fensterstangen stammen jedoch aus dem späten 19. Jahrhundert.

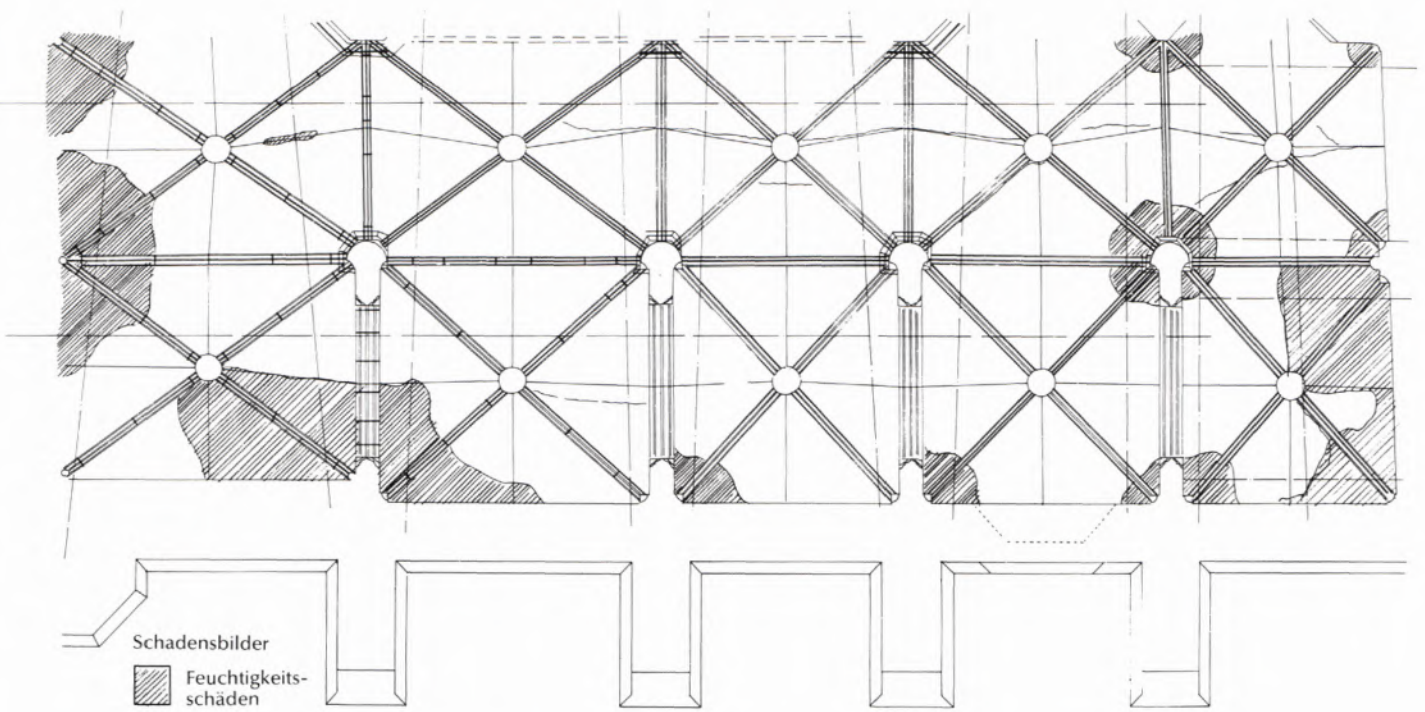
■ 9 Salem, Münster. Südlicher Chorumgang; Grundriß mit schematischer Gewölbeprojektion. Die schraffierten Bereiche zeigen die Wasserschäden an den Gewölbekappen.

vorgenommen worden sind, sind hier nicht nur die Spuren aktueller, sondern auch diejenigen älterer Wasserschäden zu sehen. Dabei zeigt sich, daß an den Stellen, an denen heute wieder Wasserschäden aktiv sind, bereits seit 1803 wiederholt derartige Schäden aufgetreten waren. Es handelt sich dabei um den südlichen und den westlichen Teil der beiden ersten Joche, um den westlichen Teil des zweiten Kapellenjoches und um den südlichen und östlichen Teil der beiden Ostjoche. Die Ausdehnung der Schadenszone an der Innen- und der Außenseite der Südwand sowie an dem Unterzug zwischen P9b und P9c und an den Gewölbekappen (Abb. 9) zeigt deutlich, daß die geschädigten Partien an der Außenwand des ersten und zweiten Joches den Gewölbezwickel zwischen erstem und zweitem Joch umschreiben.

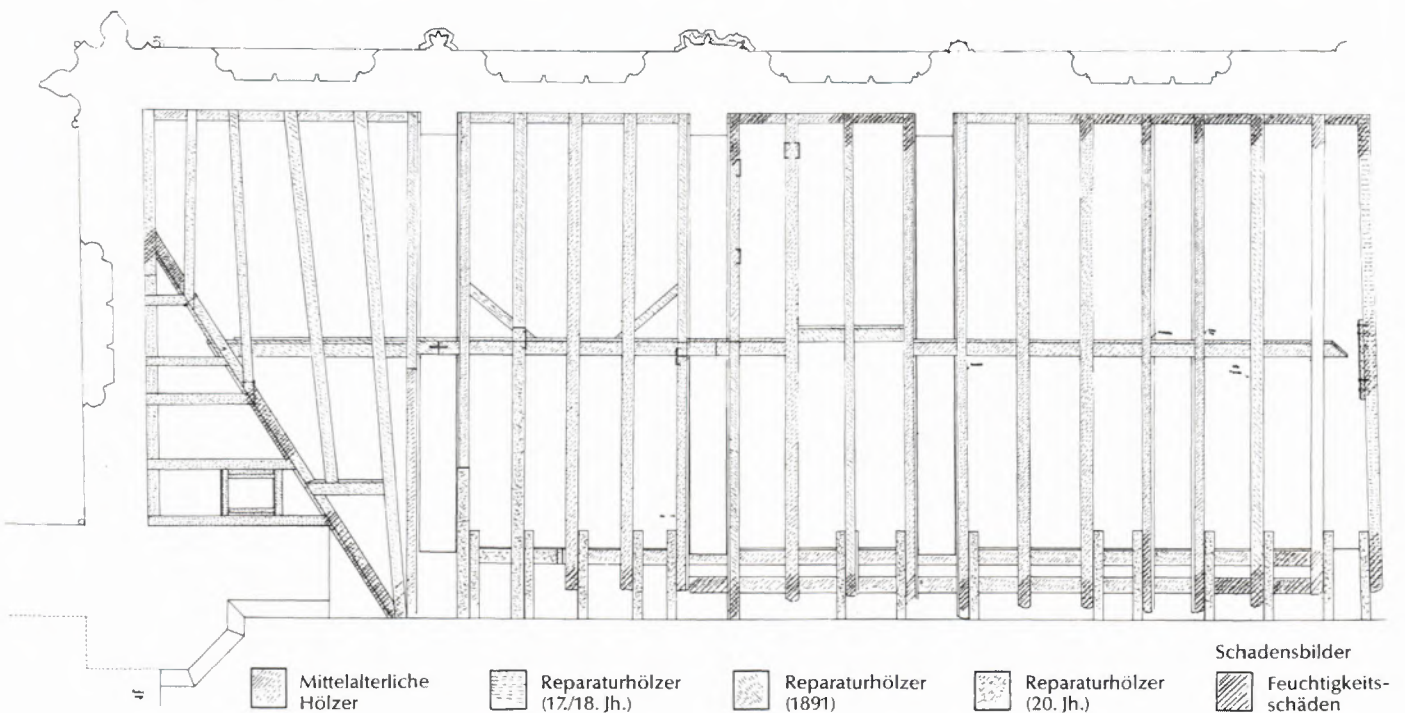
■ 10 Salem, Münster. Schematisch gezeichnete Sparrenaufsicht. Die heutigen Wasserschäden an der Dachkonstruktion befinden sich in der Regel an Stellen, die bereits bei früheren Restaurierungen ausgetauscht oder repariert worden sind.

Die Untersuchung des Dachstuhles über diesen beiden Jochen führt zu dem Ergebnis, daß das Holzwerk über dem ersten Joch fast ausschließlich aus der Restaurierungsperiode 1890/91 und aus späteren Reparaturphasen stammt (Abb. 10). Die Hölzer sind durch Wassereintrich heute teilweise wieder schwerer geschädigt. Problemzonen sind der Dachanschluß an die Ostwand des Querhauses, insbesondere der unterhalb der NO-Ecke der Fenstersohlbank ansetzende Kehlsparrn, und die Dachkehle zwischen dem Pultdach des Chorumganges und dem an die Querhauswand angelehnten Pultdach.

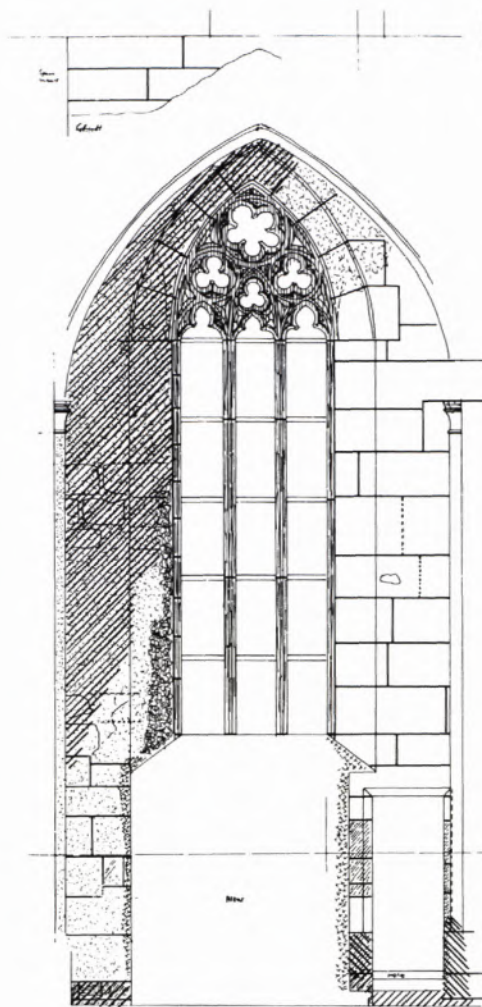
■ 11 Salem, Münster. Südwand des ersten Joches im südlichen Chorumgang. Ansicht von Norden. Zu beachten sind die umfangreichen Putzreparaturen aus dem 18. Jahrhundert und die heute sichtbaren Schäden durch eingedrungenes Wasser.

Die an der Außenseite der Südwand erkennbaren Feuchtigkeitsschäden sind in analoger Verteilung auch an der Innenseite vorhanden (Abb. 11, 12). Da im Inneren des Münsters nach 1803 keine größeren Veränderungen

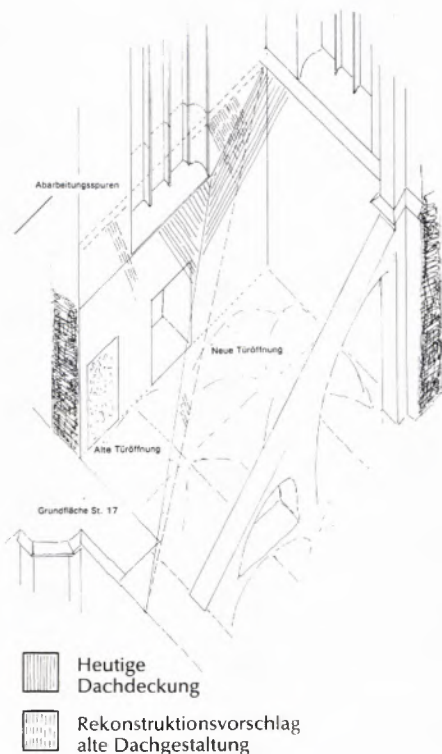
Aufgrund dieser Befunde kann hier ein im Vergleich zum heutigen Dach relativ steiles Pultdach rekonstruiert werden, das sich nach Osten neigte. Von der Südostecke zwischen Chor und Querhaus führte eine Kehle bis zur Nordostecke des Strebebefeilers St. 17 (Abb. 4). Da die Kehle dieses Daches wesentlich steiler war als die heutige, war sie weniger schadensanfällig. Auch das steiler geneigte Pultdach war insgesamt für eine Deckung mit Flachziegeln günstiger, als das heutige, relativ flache Dach.

■ 13 Salem, Münster. Ostwand des südlichen Querhausarmes. Schematische Skizze der Baubefunde mit Angabe der rekonstruierbaren alten Dachgestaltung und der heutigen Dachform.

Wasser, das zu den Schäden an der Südwand führte, scheint damit in der heutigen, für eine Deckung mit Flachziegeln ungünstigen Dachkonstruktion zu liegen. Die bloße Reparatur der Dachhaut durch Nachstecken neuer Ziegel führt daher nicht zu einer Beseitigung der eigentlichen Schadensursache, sondern lediglich zu der Reparatur eines Schadensphänomens.

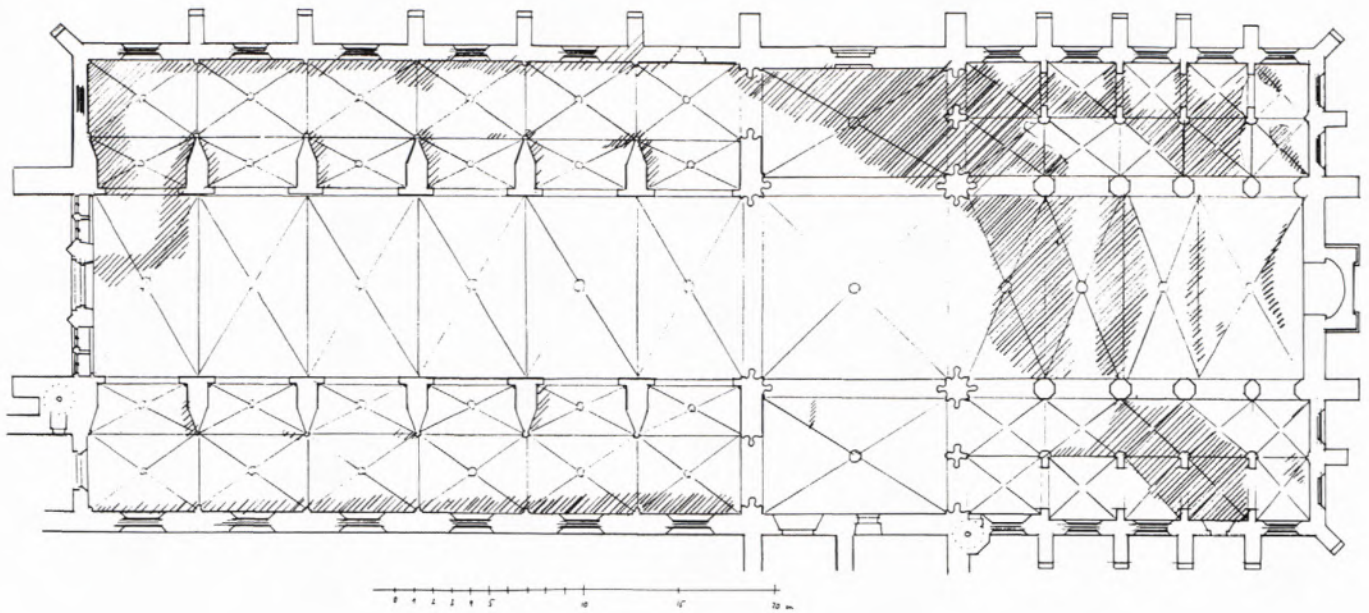
Bei weiteren Beobachtungen konnte festgestellt werden, daß es im Münster auffallend charakteristische Feuchteverteilungen an der Bodenoberfläche gibt (Abb. 14). Eine Kartierung der

Feuchtebereiche im August 1992 zeigte, daß gerade die Ostteile der Kirche östlich einer Achse nördlicher Querhausarm – drittes Joch südlicher Chorumgang derart durchfeuchtet sind, daß selbst nach einer längeren Hitzeperiode das Mauerwerk gesättigt ist. Die höchste Feuchtigkeitskonzentration ist dabei im nördlichen Querhausarm und im ersten Joch des nördlichen Chorumganges vorhanden. Berücksichtigt man nun die Topographie der ehemaligen Klosteranlage, so fällt auf, daß sich diese extreme Durchfeuchtungszone innerhalb des Münsters in der achsialen Verlängerung des unter dem unteren Langbau liegenden Teilstückes des alten Klosterkanales liegt (Abb. 15). Berücksichtigt man, daß zur Erbauungszeit des Münsters das Dormitorium sich im ersten Geschoß des an den südlichen Querhausarm anschließenden Klausurflügels befand und die Mönchslatrine südöstlich hiervon zu vermuten ist, so bleiben nur wenige Möglichkeiten für die Zuführung des hierfür benötigten Wassers. Es kann daher vermutet werden, daß der mittelalterliche Kanal in Verlängerung des beim unteren Langbau erhaltenen Teilstückes in gerader Linie bis zur Kirche verlief und diese möglicherweise unterquert hat. Dieser Arbeitshypothese wurde die These gegenübergestellt, der Chorbereich des Münsters sei über dem alten Bachbett der Salemer Aach errichtet worden. Die Untersuchung des nördlich des Klosters gelegenen heutigen Aachlaufes ergab nun, daß das Gewässer etwa 2300 m nördlich der Klosteranlage in ein künstliches Bett umgeleitet wurde, und der teilweise durch Dämme eingefasste Wasserlauf so geführt wurde, daß bis zum Kloster so wenig Höhe wie möglich verloren wird. Die heute sichtbaren Einfassungsmauern

■ 14 Salem, Münster. Grundriß (Umzeichnung nach O. Hammer) mit Eintragung der Feuchtezonen am Fußboden (August 1992).

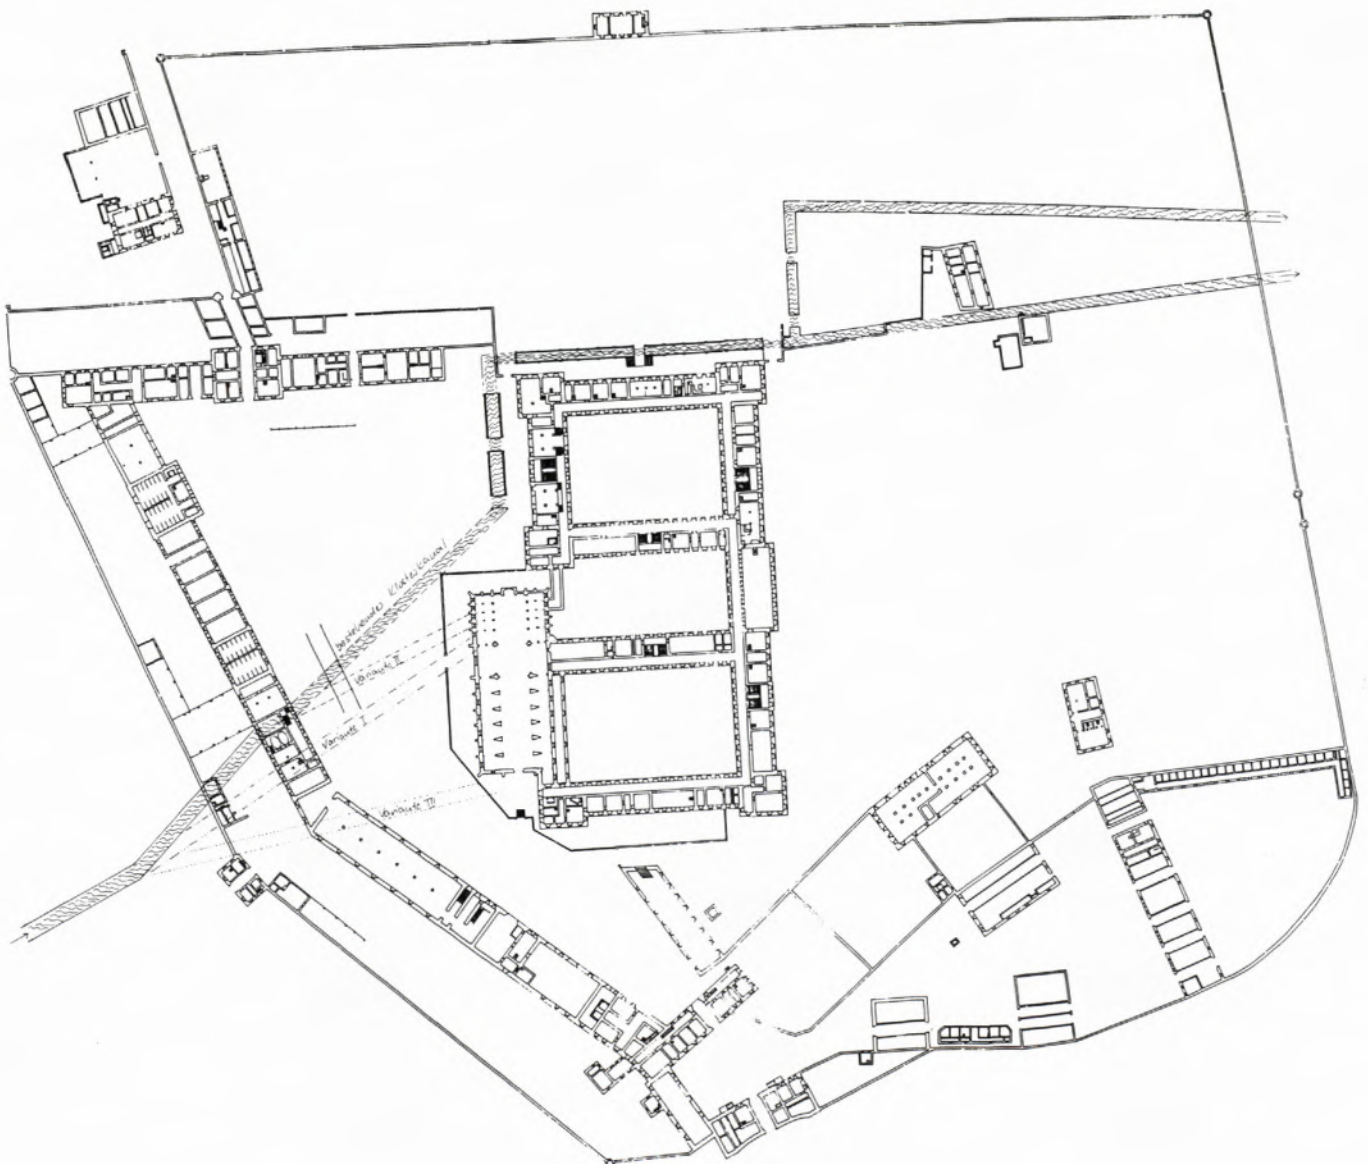
Eine Erklärung kann hier der hypothetisch vermutete ältere Kanalverlauf bieten: Es ist denkbar, daß das verfüllte alte Kanalbett als Vorfluter funktioniert und das von Westen anströmende Hangwasser aufnimmt und in den Chorbereich des Münsters weiterleitet. Für einen solchen älteren und später verfüllten Kanal ließen sich drei Möglichkeiten erschließen (Abb. 15). Eine anschließende Prospektion mit Hilfe von Georadar-Messungen sollte u. a. klären, ob sich Anzeichen für einen solchen möglichen älteren Kanal nachweisen lassen. Bei diesen Messungen konnte in einer Tiefe von mehr als 2 m eine Bodenanomalie nachgewiesen werden, die im Bereich der Trassenvariante II liegt. Da sich die Dammkrone des Kanals unmittelbar nördlich der Klostermauer etwa 1,80 m unterhalb des Bodenniveaus nördlich des nördlichen Chorumganges befindet und der Wasserspiegel des heutigen Aachkanales im Bereich der ehemaligen Pferde-

■ 15 Salem. Grundriß der Gesamtanlage im Jahre 1802 (Umzeichnung nach der Bauaufnahme). Eingetragen sind der heutige Verlauf des Aachkanales und die hypothetisch erschlossenen Varianten des früheren Kanalverlaufes.
