Gabriele Grassegger/Günter Eckstein: Schadensvermessung an Natursteinen

Photogrammetrische und naturwissenschaftliche Untersuchungen,
Präzisionsvermessungen zum zeitlichen Verlauf von Steinschäden

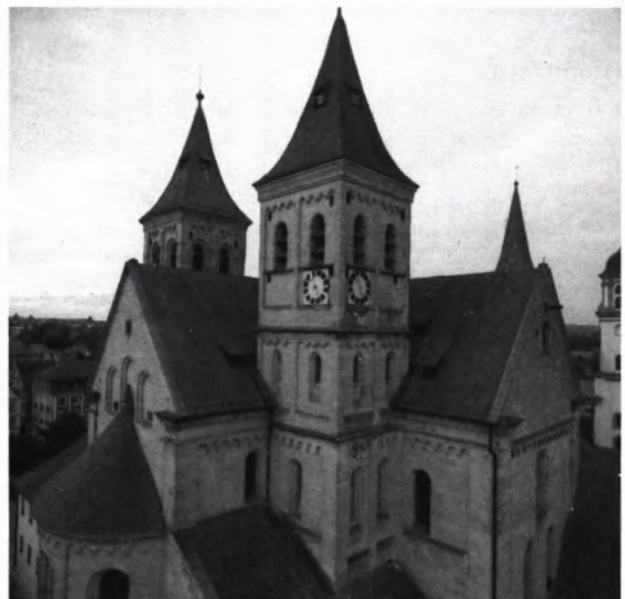
1 ELLWANGEN, Ostalbkreis, St. Vitus. Übersichtsaufnahme aus Nordost auf den Chor, Nordturm und das nördliche Querschiff. Diese Bereiche wurden für den ersten Sanierungsabschnitt untersucht.

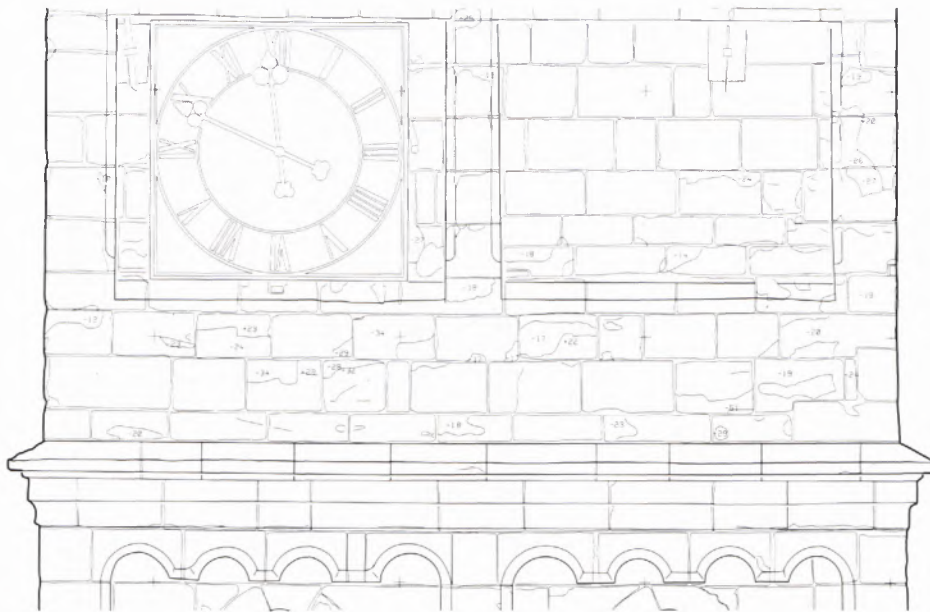
2 ELLWANGEN, St. Vitus, Nordturm. Ausschnitt aus der photogrammetrischen Auswertung der Nordseite.

Teil I: Graphische Auswertung durch das Ingenieurbüro Fischer, Müllheim. Darstellung der Architekturformen und der Steinschäden einschließlich der Schadens-tiefen, gemessen relativ zur gesunden Steinoberfläche.

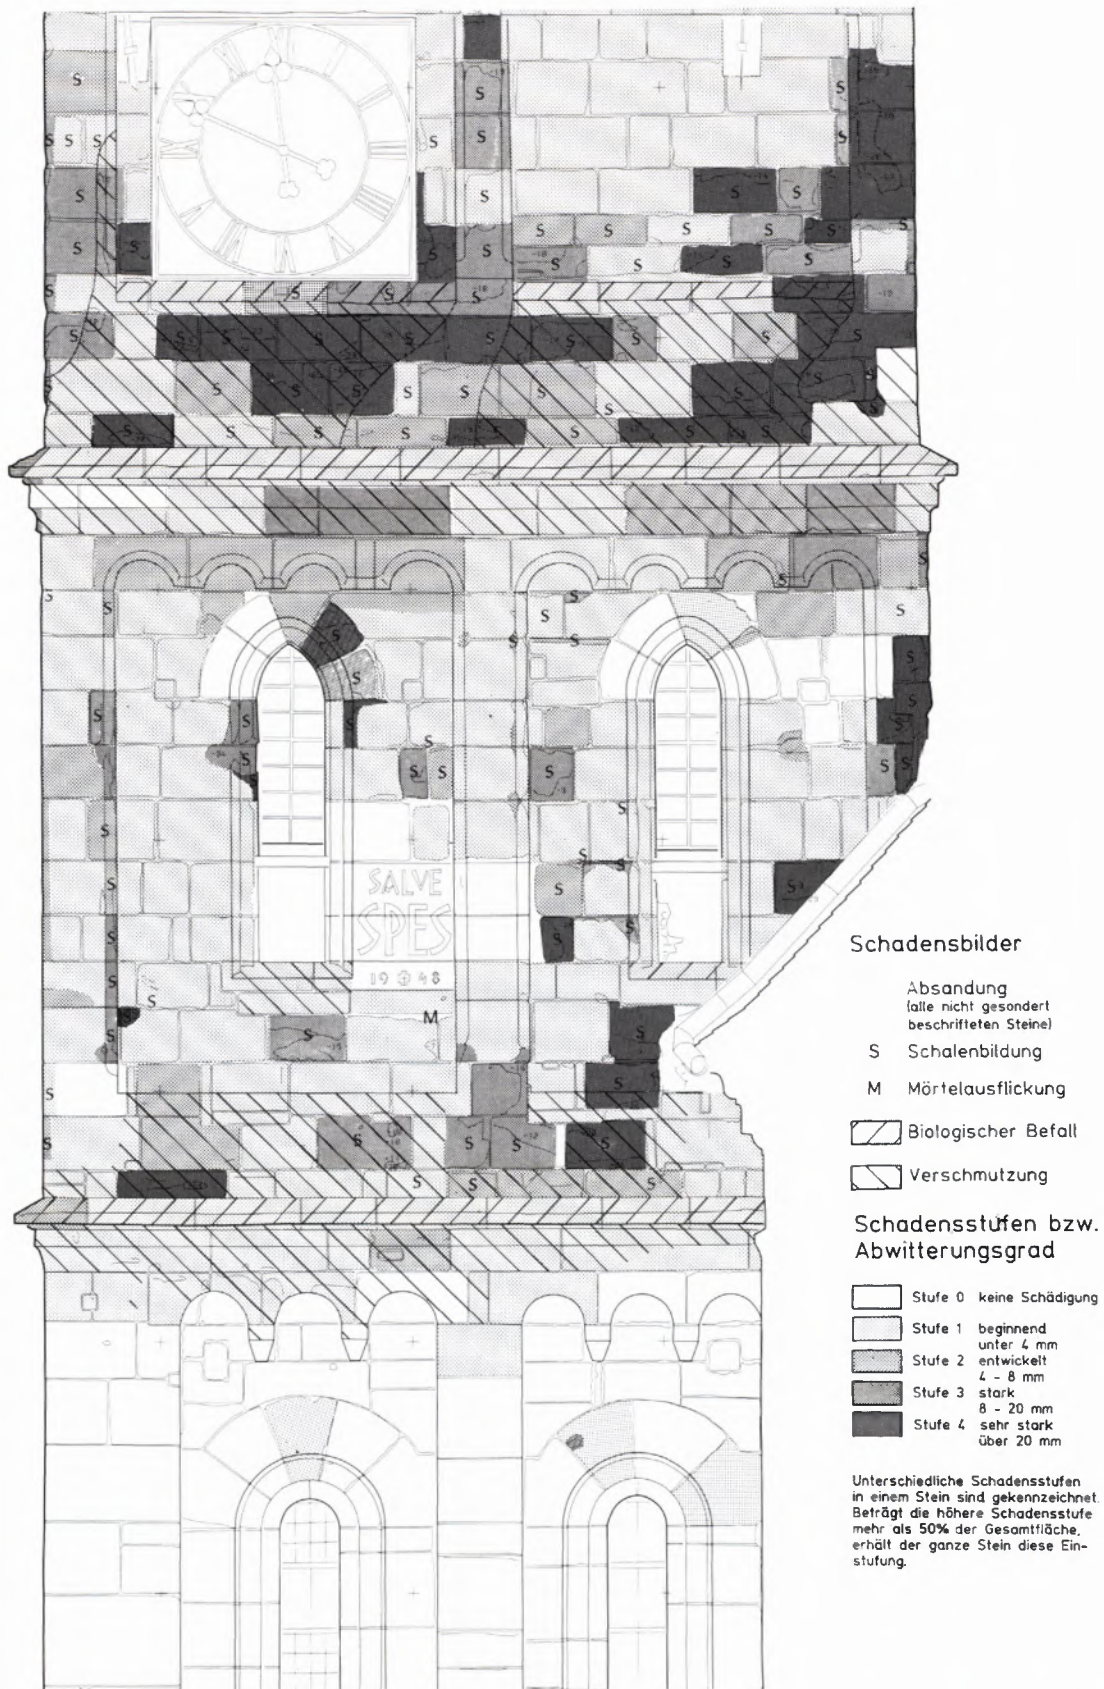
4 ELLWANGEN, St. Vitus, Nordturm. Ausschnitt aus der photogrammetrischen Auswertung der Nordseite. Teil II: Interpretation nach Schadensbildern und Schadensstufen durch das Referat Photogrammetrie des Landesdenkmalamtes. Die stärksten Schäden haben sich oberhalb der Simse durch Feuchtigkeitsstau und an den Eckbereichen entwickelt. Der untere Abschnitt ist durch das Querschiff geschützt und nahezu unbeschädigt.

gen und Schalenbildungen mit Abplatzungen bis zu 40 mm. Die Schäden wurden in 5 Stufen eingeteilt (Abb. 4). Der grobe Sandstein ließ sich bei den Schadensstufen 2–4 stereoskopisch eindeutig bestimmen. Schwieriger waren die Übergänge von unbeschädigten Steinen zu beginnenden Schadensbildern (Stufe 0 und 1) zu interpretieren. Nicht sichtbar bei der Auswertung sind oberflächenparallele Ribbildungen und Hinterschnittflächen. An den Eckbereichen konnten diese Schäden durch die Aufnahmen der angrenzenden Seiten interpretiert werden. Hohlliegende Stellen waren zu erkennen, wenn sie mit einer Aufwölbung verbunden waren.

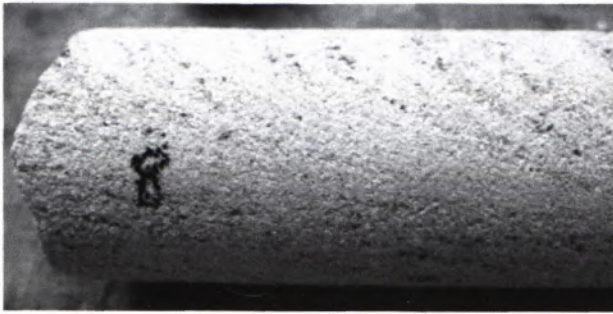
5 ELLWANGEN, St. Vitus. Aus der Fassade entnommener Bohrkern für die naturwissenschaftlichen Untersuchungen. Es handelt sich um sehr grobkörnigen Stubensandstein, der eine deutlich erkennbare Schrägschichtung aufweist.

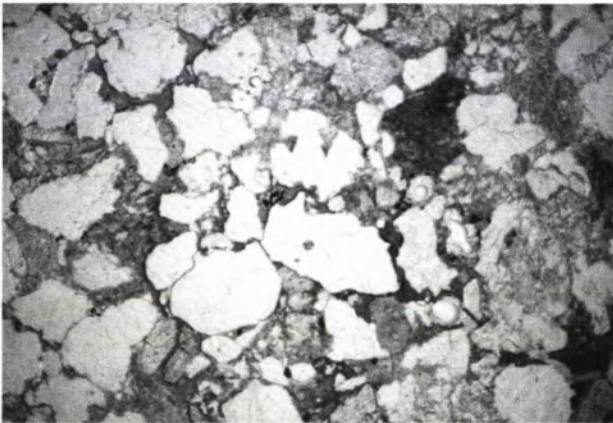
6 ELLWANGEN, St. Vitus. Dünnschliffmikroskopische Aufnahme durch die äußere Schadenszone von Bohrkern 1a. Dargestellt ist die schwerste Schadensform mit über 3 cm tiefen Schalen. Die Aufnahme zeigt im wesentlichen oberflächenparallele Ribbildungen, erhöhte Porosität (im Dia blau) sowie chemische Auflösungen von Feldspaten und Tonmineralien (feinkörnig, im Dia weiß-grau). Vergrößerung 45fach, parallele Polarisation, eingefärbtes Harz.

- Dünnschliffmikroskopische und Röntgenbeugungsphasen-Bestimmungen zeigten, daß es in einigen Gesteinsvarietäten zu schwerwiegenden Mineralveränderungen gekommen ist. Es ließen sich im wesentlichen Tonmineral-Abbau, Tonmineral-Gefügeveränderungen, Feldspatersetzung und Ribbildungen nachweisen (Abb. 6).

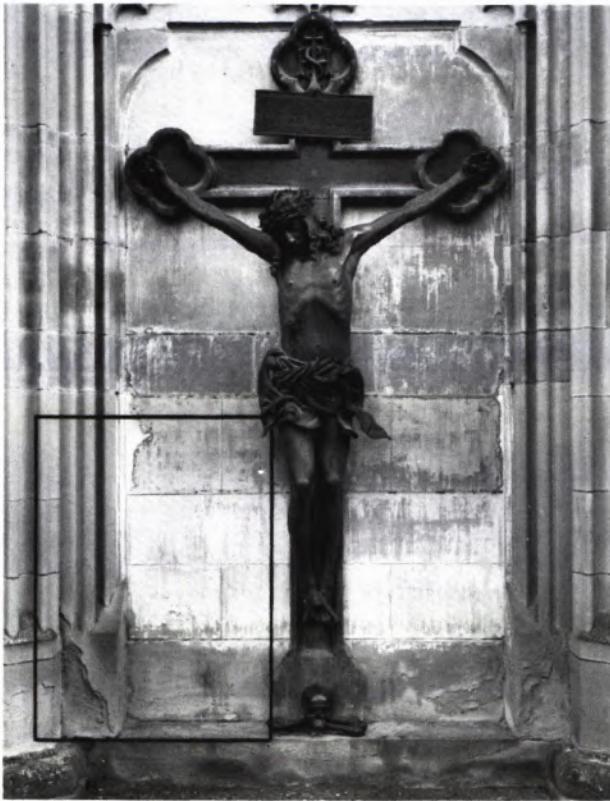
8 SALEM, ehem. Klosterkirche, nördliches Querhaus. Aufnahme von 1935. Die Sockelpartie bis zur dritten Steinlage sowie die unteren Gewändesteine sind Auswechslungen (vgl. dazu auch U. Knapp, 1988, dortige Abb. 1). In den unteren Bereichen hatten sich bereits damals neue Steinschäden entwickelt.

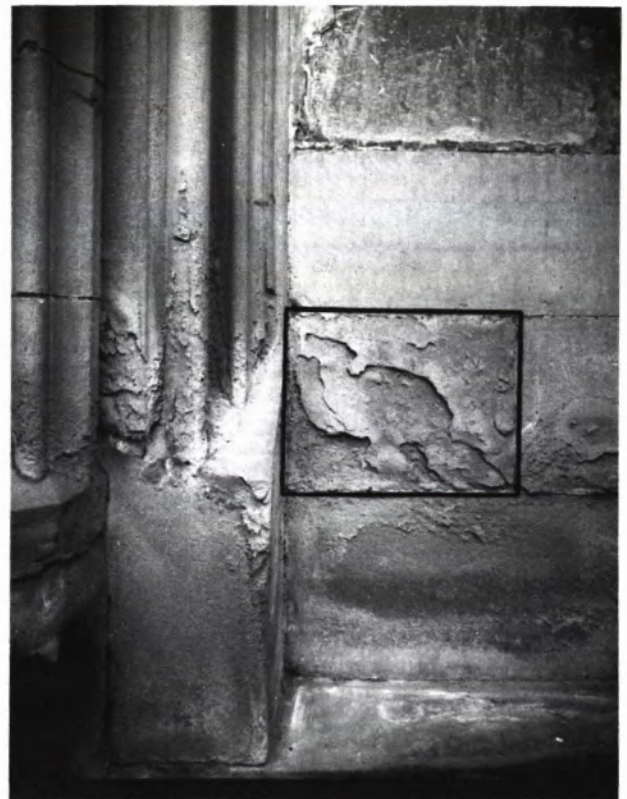
9 SALEM, ehem. Klosterkirche, nördliches Querhaus. Photogrammetrische Nahaufnahme von 1988 zur Schadensvermessung. Am linken Sockel ist die Oberfläche des Steines vollständig abgetragen, der Schaden hat auf die Profile der Gewände übergriffen. Der untere zurückliegende Stein im Bogenfeld ist ebenfalls stark abgewittert. Die beiden darüberliegenden Steine waren 1935 noch intakt gewesen und zeigen nun starke Schalenbildungen. Die Schäden sind auf Feuchtebeeinflussungen, Salzausblühungen und damit verbundene Absprengungen im Molassesandstein zurückzuführen.

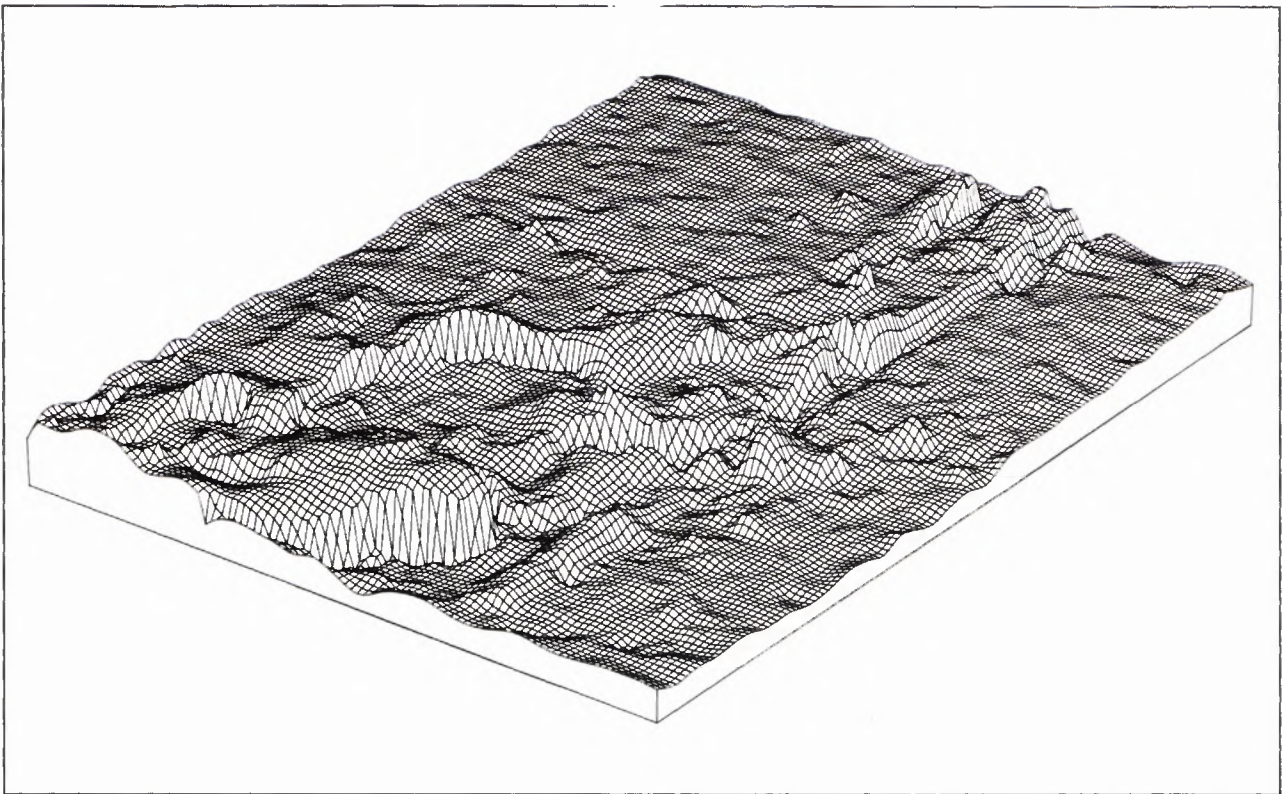
10 SALEM, ehem. Klosterkirche, nördliches Querhaus. Perspektivische Darstellung der Oberfläche des in Abb. 9 gekennzeichneten, stark geschädigten Steines. Die auf der photogrammetrischen Vermessung aufgebaute Gitterliniendarstellung veranschaulicht die Schadensstruktur.

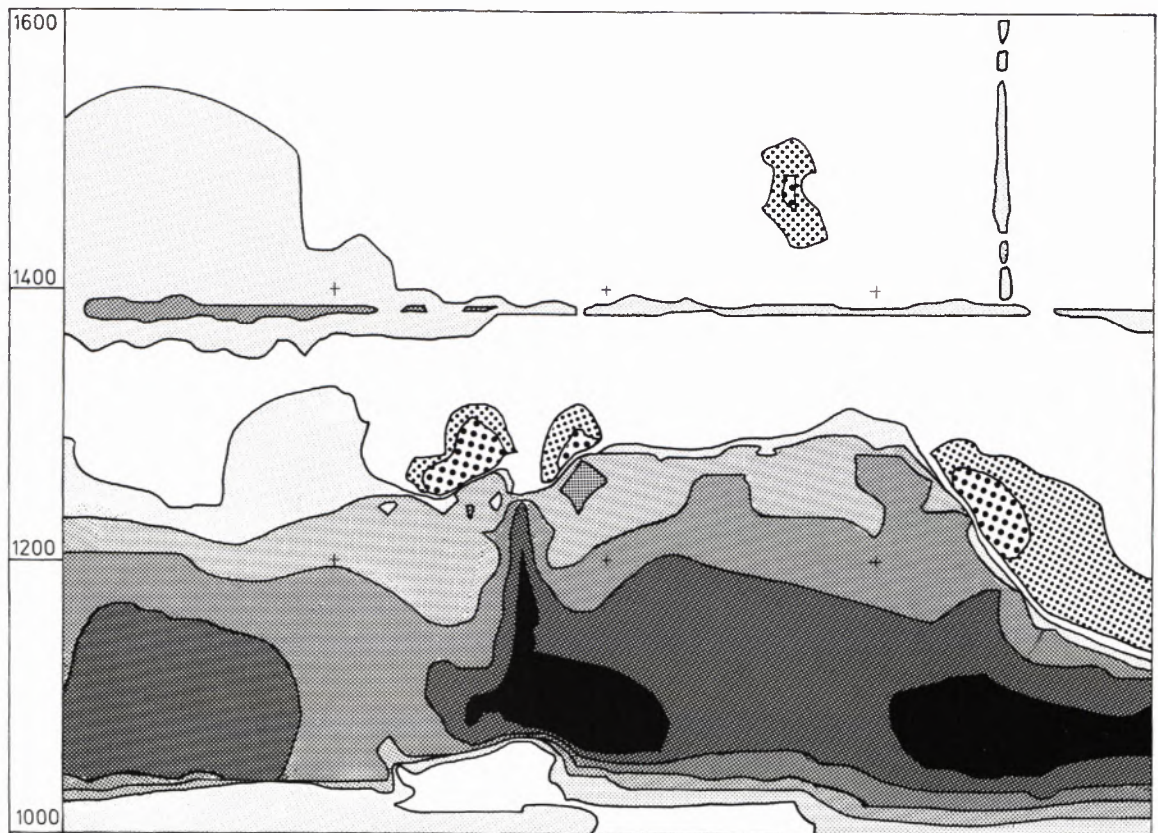
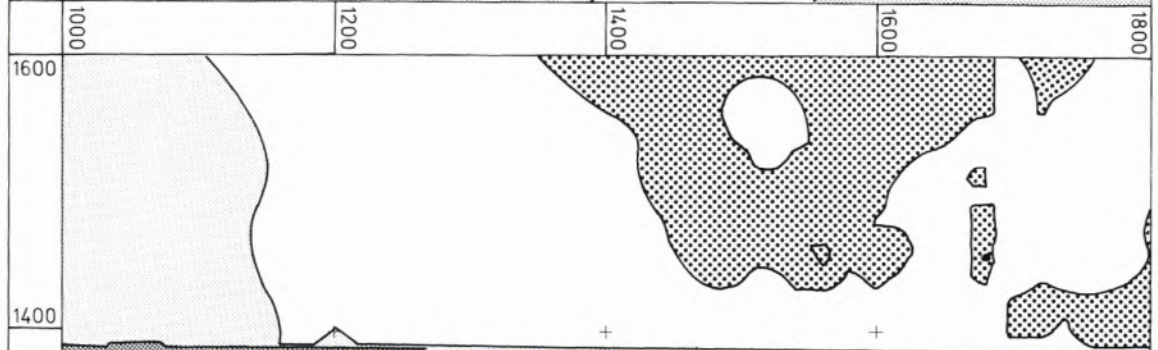
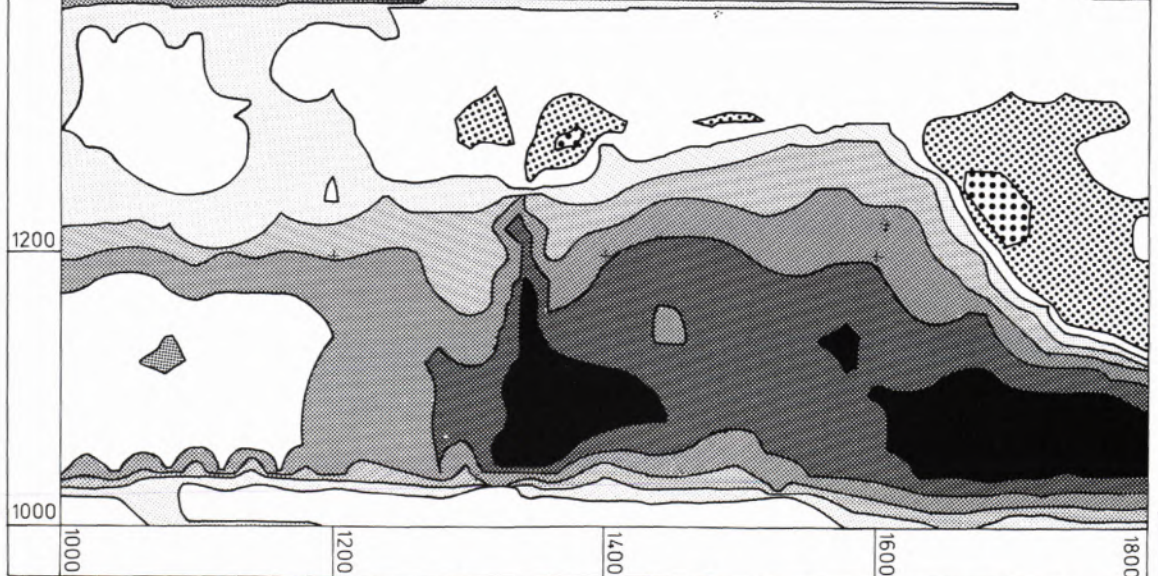
◀ 11 u. 12 SALEM, ehem. Klosterkirche, Nordfassade. Darstellung einer stark beschädigten Steinpartie im Februar und im Oktober 1988 in Form von Höhenstufenplänen. Die Steinoberfläche wurde jeweils über Stereoaufnahmen erfaßt, photogrammetrisch vermessen und als digitale Höhenmodelle berechnet. Dabei wurde das Niveau der noch gesunden Oberflächen über fest installierte Bezugspunkte, für beide Aufnahmen gleich, mit einer Tiefe von 100 mm festgelegt. Die Höhenschichtenpläne zeigen deutlich Aufwölbungen und Abwitterungen an. (Umgezeichnet nach der Auswertung durch das Landesamt für Flurbereinigung und Siedlung.)

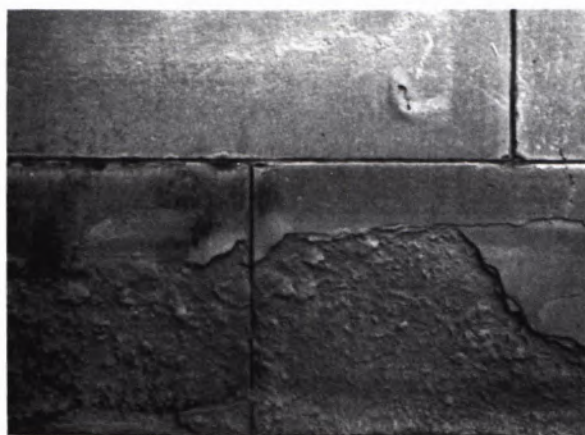
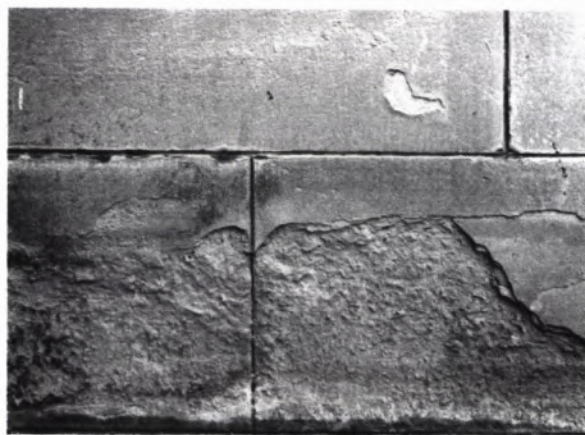
höht haben (Abb. 14 rechter gebogener Schalenrand).

13 u. 14 SALEM, ehem. Klosterkirche, Nordfassade. Photogrammetrische Nahaufnahmen der geschädigten Steinpartie vom Februar und vom Oktober 1988. Die Abbildungen zeigen den untersuchten Ausschnitt von 600/800 mm.

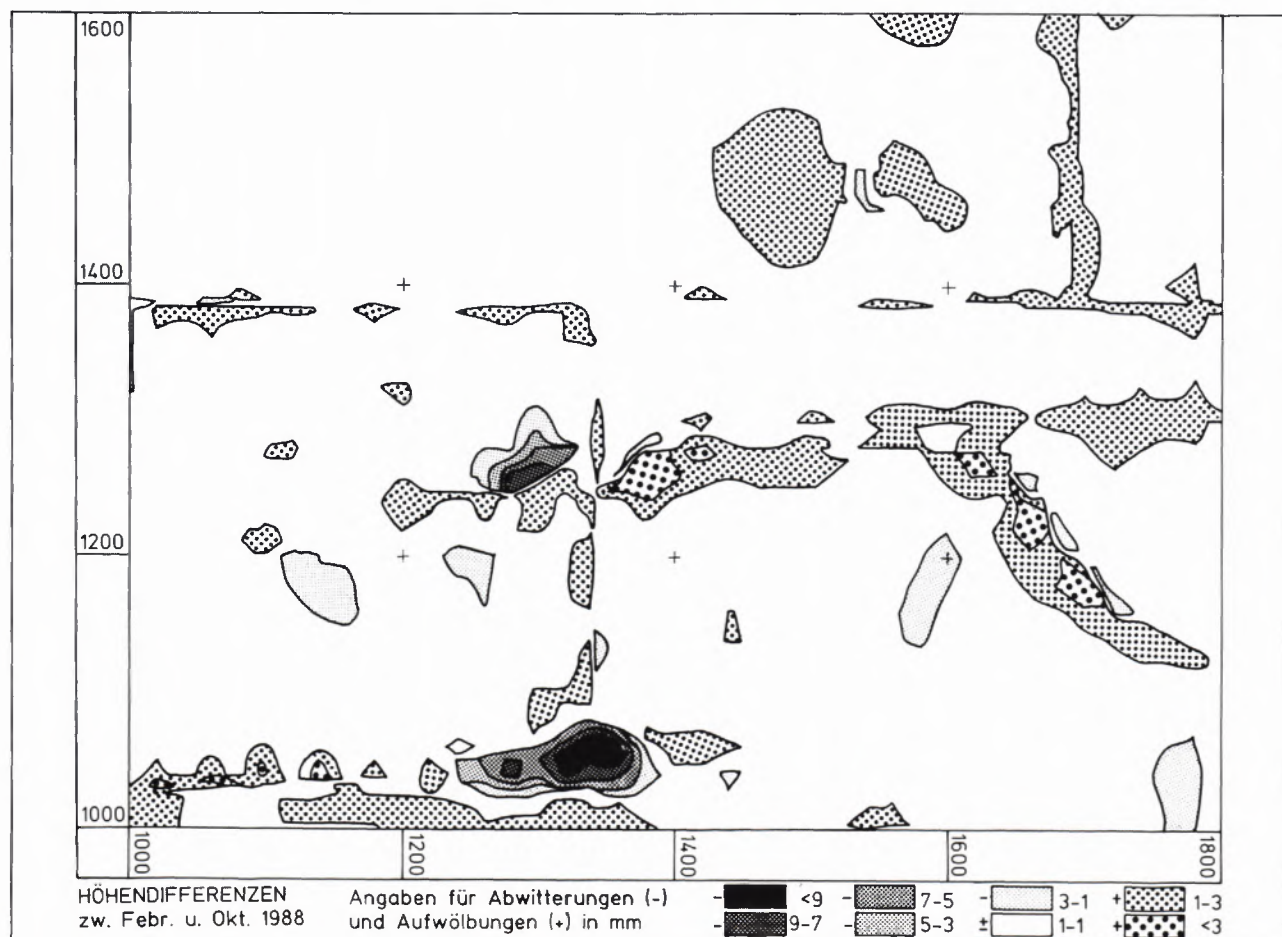
Eine Zusammenfassung der genannten Ergebnisse zeigt, daß sich ca. 15% der beobachteten Fläche innerhalb der letzten 8 Monate um mehr als 1 mm verändert haben.

15 SALEM, ehem. Klosterkirche, Nordfassade. Darstellung der Höhendifferenzen aus den Vermessungen der geschädigten Steinpartie, errechnet über die digitalen Höhenmodelle der um acht Monate zeitversetzten Messungen. Der Plan zeigt die Bereiche auf, die sich innerhalb dieses Zeitraumes um mehr als 1 mm verändert haben. Deutlich zu erkennen sind Aufwölbungen entlang der Abbruchkanten und im mittleren oberen Bereich eine großflächige Aufwölbung, deren Zentrum abgeplatzt ist. Im unteren Bereich, der schon bei der Erstaufnahme ausgewittert war, sind an zwei Stellen Schalen von ca. 9 mm Tiefe abgeplatzt. (Vereinfachte Umzeichnung nach der Auswertung durch das Landesamt für Flurbereinigung und Siedlung.)

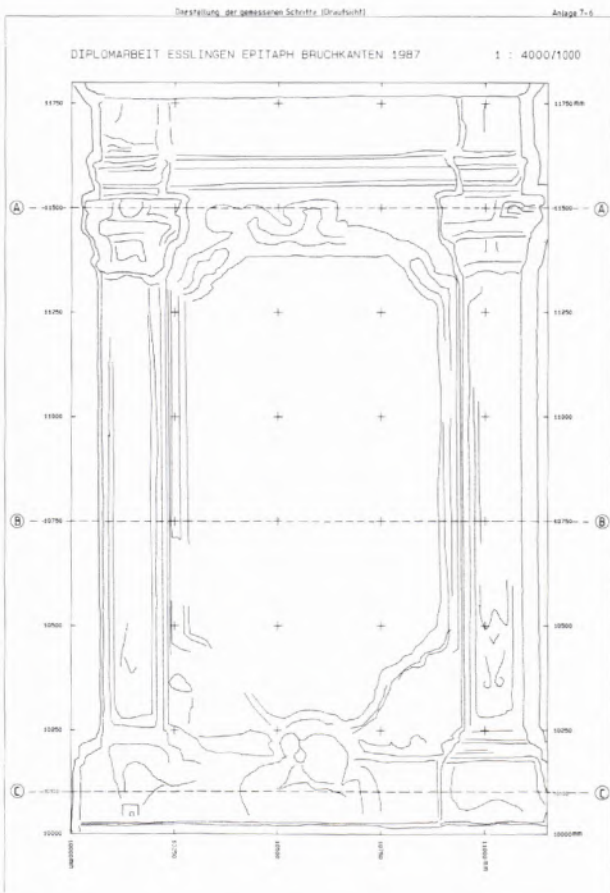
17 ESSLINGEN, St. Dionys, Epitaph an der Nordseite des Chores. Photogrammetrische Vermessung der Bruchkanten und Darstellung der gemessenen Schnitte aus der Aufnahme von 1987.

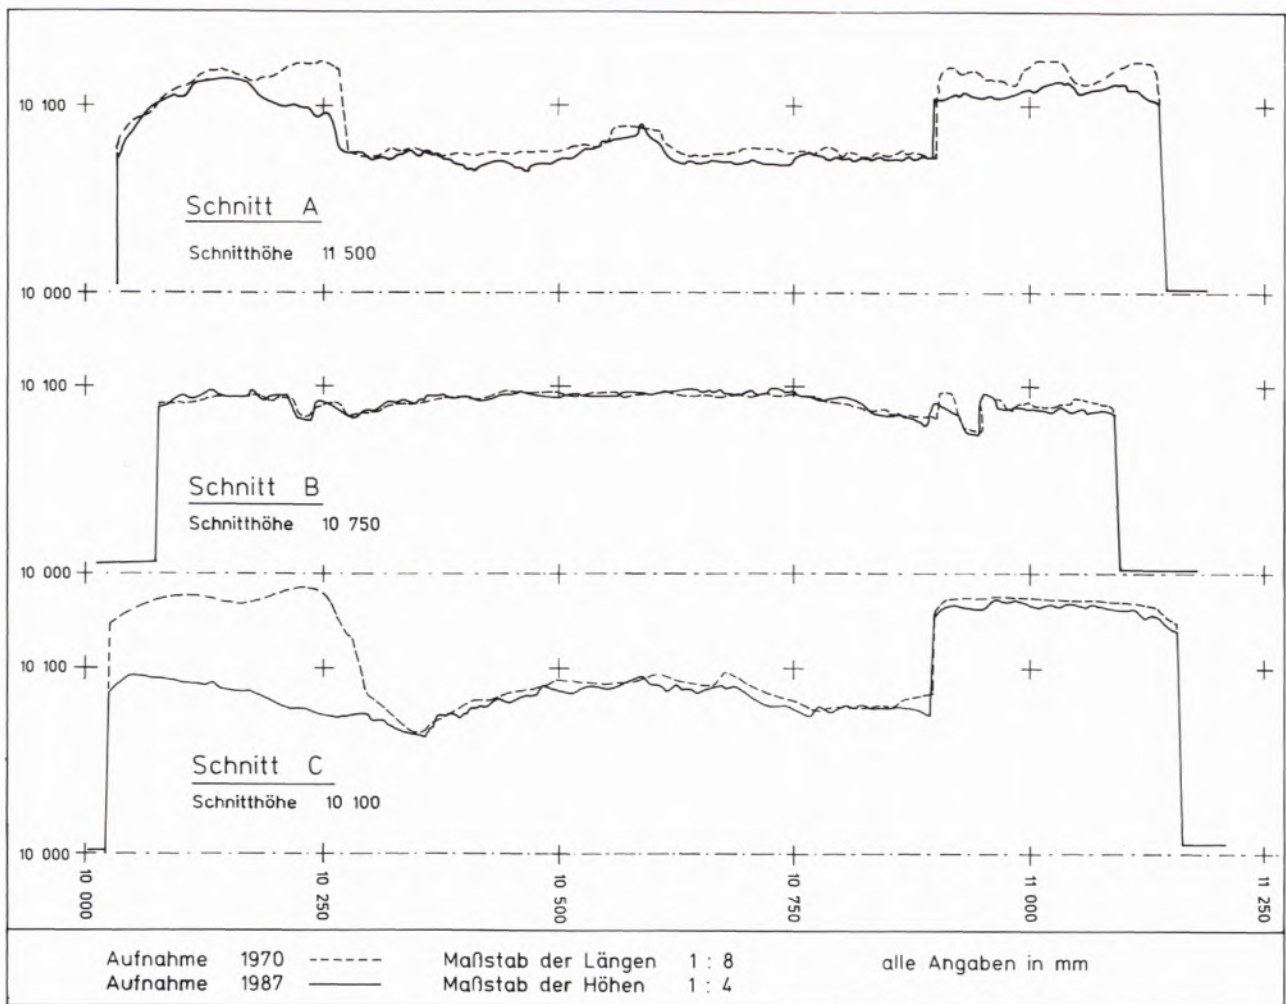
- Der Abtrag am Epitaph hat sehr unterschiedlich stattgefunden. Besonders starke Verluste sind an herausragenden Teilen wie Kapitellen und Basen in der Einrahmung des Epitaphs zu beobachten. So hat z. B. im Profil A die linke Säulenbase bis zu 2,6 cm Abtrag erfahren und in Profil C ist ein Teil von 3,5 bis 6,6 cm Tiefe herausgebrochen. Das mittlere Plattenteil zeigt Aufrauungen und Verluste von Spitzenwerten bis 8 mm. In einigen Bereichen sind auch kaum Veränderungen aufgetreten, besonders im Zentralbereich der Platte. Auf der beobachteten Fläche von ca. 2 m² hat sich im Laufe von 17 Jahren ein Gesamtverlust von 4,25 dm³ ergeben, was einer durchschnittlichen Abwitterungstiefe von 2,1 mm entspricht.

18 ESSLINGEN, *St. Dionys, Epitaph an der Nordseite des Chores*. Darstellung der photogrammetrisch gemessenen Schnitte aus den Aufnahmen von 1970 und 1987. Der Vergleich zeigt, daß an herausragenden Stellen wie Kapitellen und Basen starke Verluste entstanden sind, im Zentralbereich der Platte dagegen keine Veränderungen stattgefunden haben. (Umzeichnung nach der Auswertung von K.-H. Österle.)
