Gottfried Hauff/Karl Fiedler/Bärbel Maier-Herrmann/Juliane Weigele:

## Zur Konservierung der Portalskulptur des Heilig-Kreuz-Münsters in Schwäbisch Gmünd

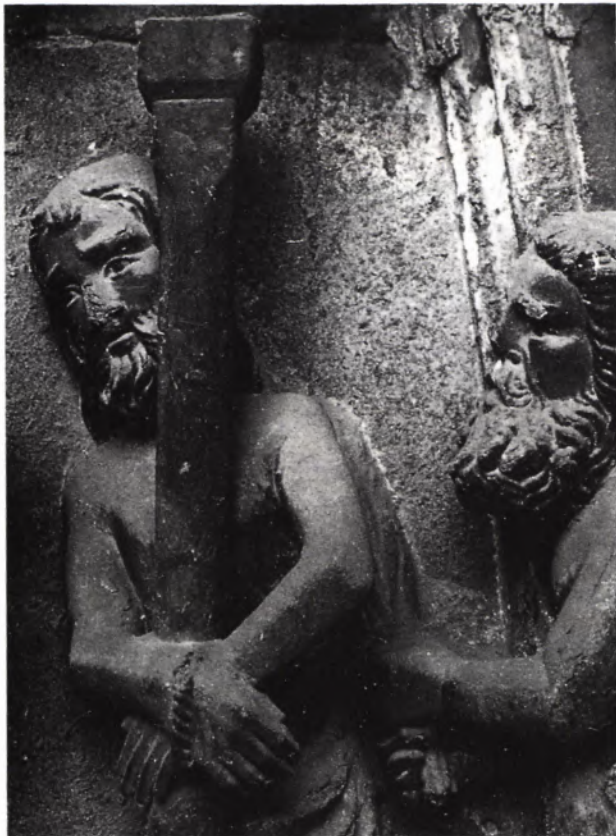
3 „GEISSELUNG CHRISTI“, Detail vom Tympanon des nördlichen Chorportals, Aufnahme um 1925.

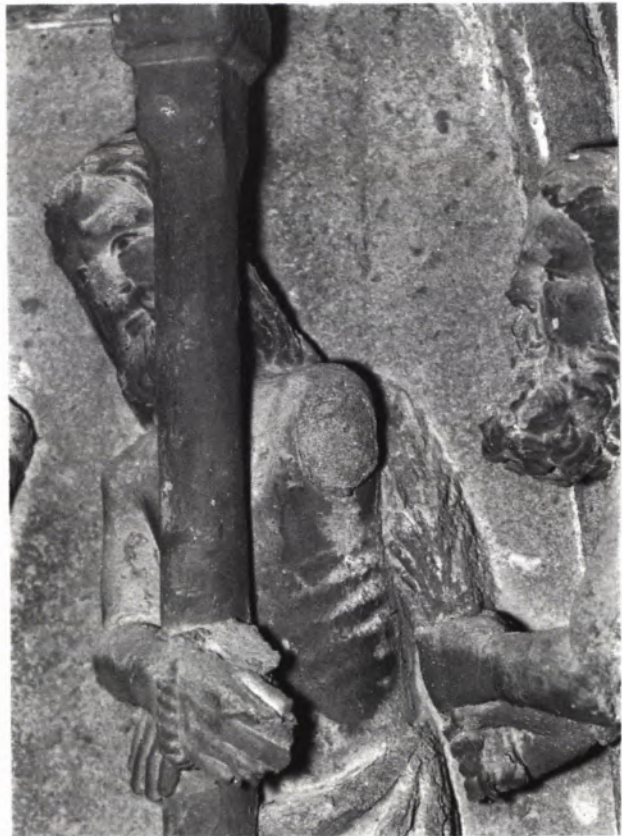
4 AUFNAHME VON 1985: der Vergleich der beiden Aufnahmen zeigt, daß sich der Verlust des linken Armes in der Zwischenzeit ereignet haben muß.

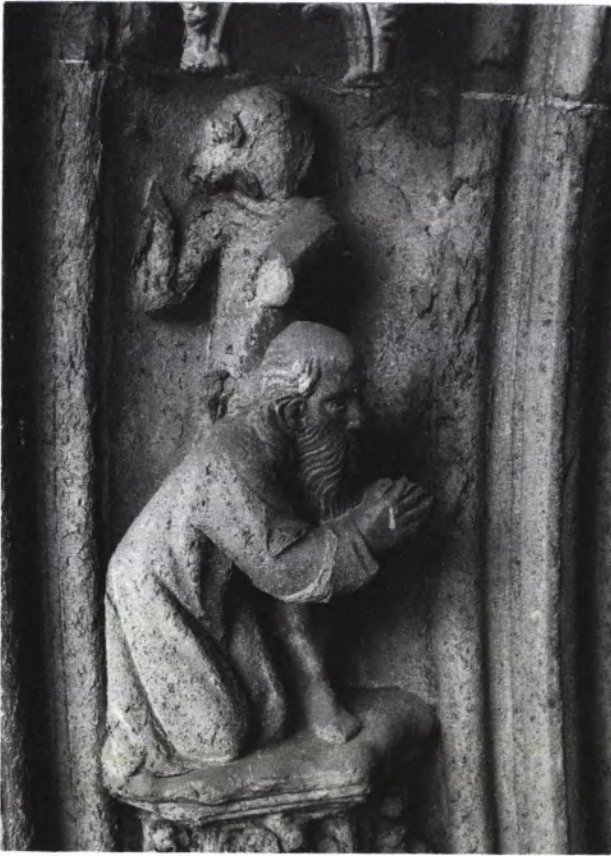
5 „MÄRTYRER-SZENE“, Detail von einer Archivolte des nördlichen Chorportals, Zustand 1985: fortgeschrittene Zerstörung der originalen Figuren-Oberfläche.

1. absandende und abschuppende Zonen an der Oberfläche;
2. generelle Schwächung des Kornverbandes bis in eine Tiefe von 2–3 cm;
3. Risse; kraterförmige Ausbrüche mit zerklüfteten Rändern, schalenartige Abplatzungen.

Zur Behandlung der ersten beiden Schadensphänomene erfolgte an beiden Portalen eine generelle Festigung der oberen Steinschicht mit Äthylkieselsäureester (ohne hydrophobierende Zusätze). Bei diesem Arbeitsgang wurden – entsprechend vorheriger Tests – jeweils einzelne Abschnitte der Steinoberfläche über mehrere Stunden hinweg kontinuierlich mit dem Festigungsmittel geflutet. Eine anschließend durchgeführte Kontrolluntersuchung ergab eine gute Eindringtiefe desselben (3 bis 6 cm), eine Festigkeit des behandelten Steins, welche der des unzerstörten Kerns ziemlich genau entspricht und eine nur geringfügig verminderte Wasserdampf-Durchlässigkeit.

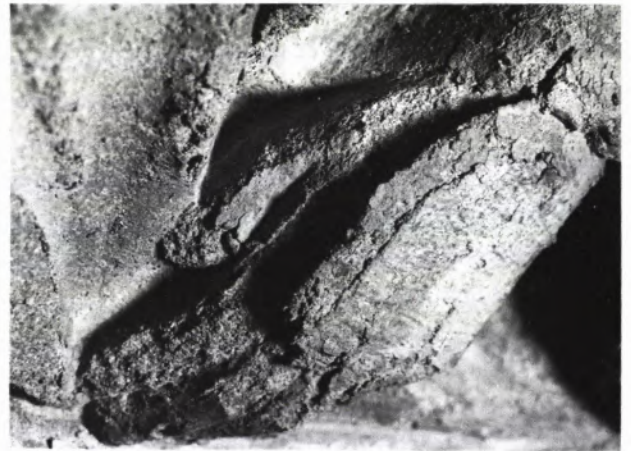
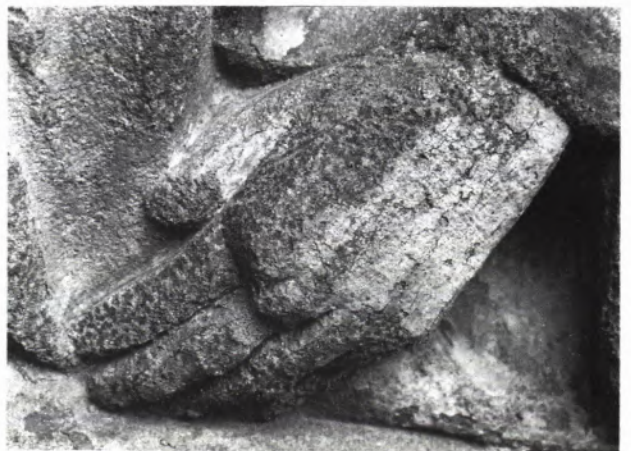
7 DETAIL aus derselben Szene (Bild 6): Hand der vorderen Figur vor der Konservierung.

8 DETAIL aus derselben Szene (Bild 6): Hand der vorderen Figur nach der konservierenden Kittung und Punktretusche.

den Ausbruchsrändern und Rissen doch um genau eingrenzbar Stellen – allerdings um Tausende davon! –, an denen die Zerstörung des Steines besonders rapide fortgeschritten wäre. Hier kam die Methode der konservierenden Kittung zum Einsatz. Es war in diesem Zusammenhang notwendig, durch verschiedene Testserien eine möglichst exakt auf die spezifischen Eigenschaften des Gmünder Schilfsandsteins abgestimmte, wiederum kieselsäureestergewundene Steinersatzmasse zu entwickeln. Diese wurde dann mit feinen Stuckeisen und Zahnarztspachteln angetragen und durch Punktretusche an die Farbe des umgebenden Steines angepaßt.

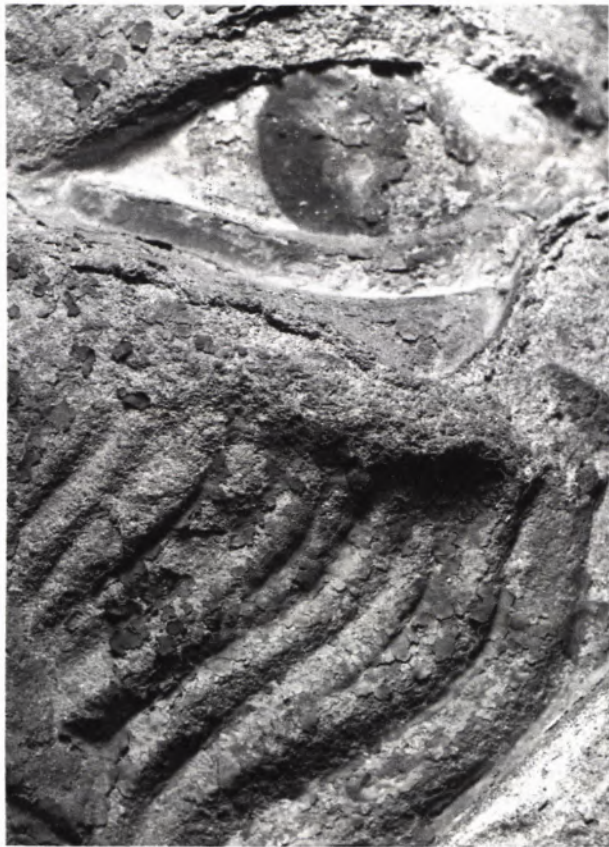
9 „HÖLLENRACHEN“, Detail aus dem Tympanon des nördlichen Chorportals: in Schollen aufstehende und vom Abplatzen bedrohte Malschicht.

1. pudernde Malschichtpartien (v. a. in Bereichen mit Smalte als Blaupigment);
2. schollenartige Ablösung der Fassung vom Untergrund, Schichttrennung innerhalb der Fassung.

Die Festigung der Fassung ließ sich – auf der Basis der nunmehr konservierten Steinsubstanz – mit unterschiedlichen Konzentrationen hochverseiften Polyvinylalkohols durchführen. Dieses Klebemittel qualifizierte sich für unseren Fall vor allem durch seine gute Durchlässigkeit von Wasserdampf und von weiteren, bei der Konservierung eingesetzten Lösemitteln. Pudernde Partien wurden mit einer 2prozentigen Lösung in sich gefestigt. Starre, aufstehende Malschichtschollen und abgelöste Schichten mußten zuerst durch ein Lösemittel flexibel gemacht werden. Sie wurden dann mit 4- bis 10prozentiger Lösung hinterspritzt und mit sanftem Druck auf die Steinoberfläche der Skulpturen niedergelegt.

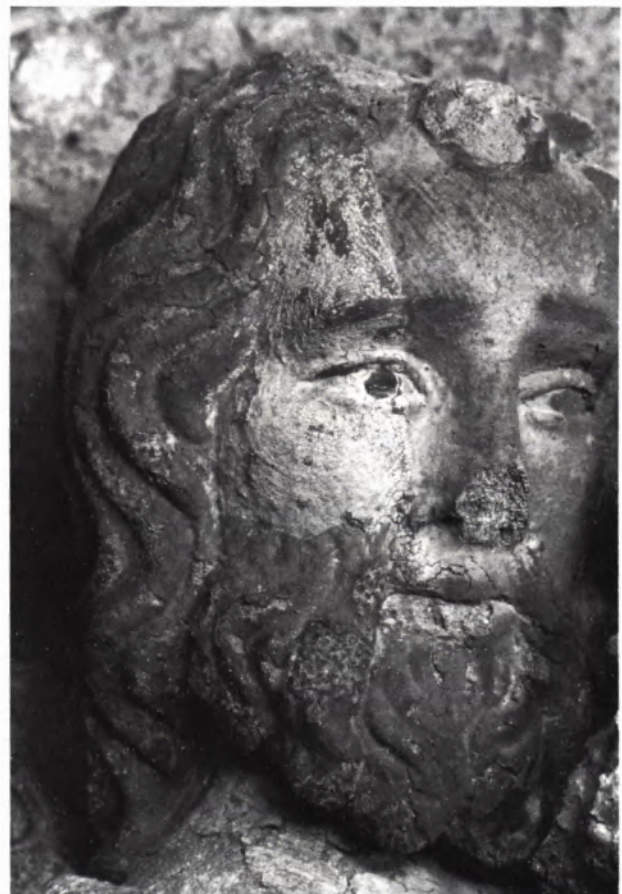
An weiten Teilen der Portale, und zwar v. a. den horizontalen Flächen, kamen bei der ersten Reinigung unter der – bereits oben erwähnten – Ansammlung von losem Staub und Schmutz noch graue bis schwarze, fest verkrustete Ablagerungen hervor. Durch sie erlitt die ästhetische Wirkung der Skulpturen und besonders ihrer Fassung eine gravierende Beeinträchtigung. Eine Reinigung – und sei sie noch so schonend – bringt jedoch immer und zwangsläufig gewisse Verluste an Originalsubstanz mit sich. Den Ausschlag in der Entscheidung für oder wider das Belassen der Kruste gab letztendlich die Zusammensetzung der Kruste selbst. Laut chemischer Analyse bestand sie nämlich zu großen Teilen aus schädlichen Salzen und Wasser. Aus konservatorischen Gründen war eine Entfernung also unumgänglich. Zur Ermittlung der besten und schonendsten

10 „CHRISTUS“, Detail aus dem Tympanon des nördlichen Chorportals: Zwischenzustand während der Entfernung der schwarzen Kruste.

Vorgehensweise wurden Arbeitsproben mit verschiedenen mechanischen und naßchemischen Reinigungsmethoden vorgenommen. Hierbei schnitt die trockene Abrasion mit Hilfe eines Mikro-Sandstrahlgerätes und Edelmetallstaub von 70–120 µ Korngröße am besten ab. Die Kruste wurde bis auf eine zuunterst liegende, dünne Patina abgenommen – soweit eine solche noch erhalten war. An den Stellen, die sich ohne Gefährdung der Fassung nicht reinigen ließen, mußte eine gewisse Dünnung der Kruste genügen.

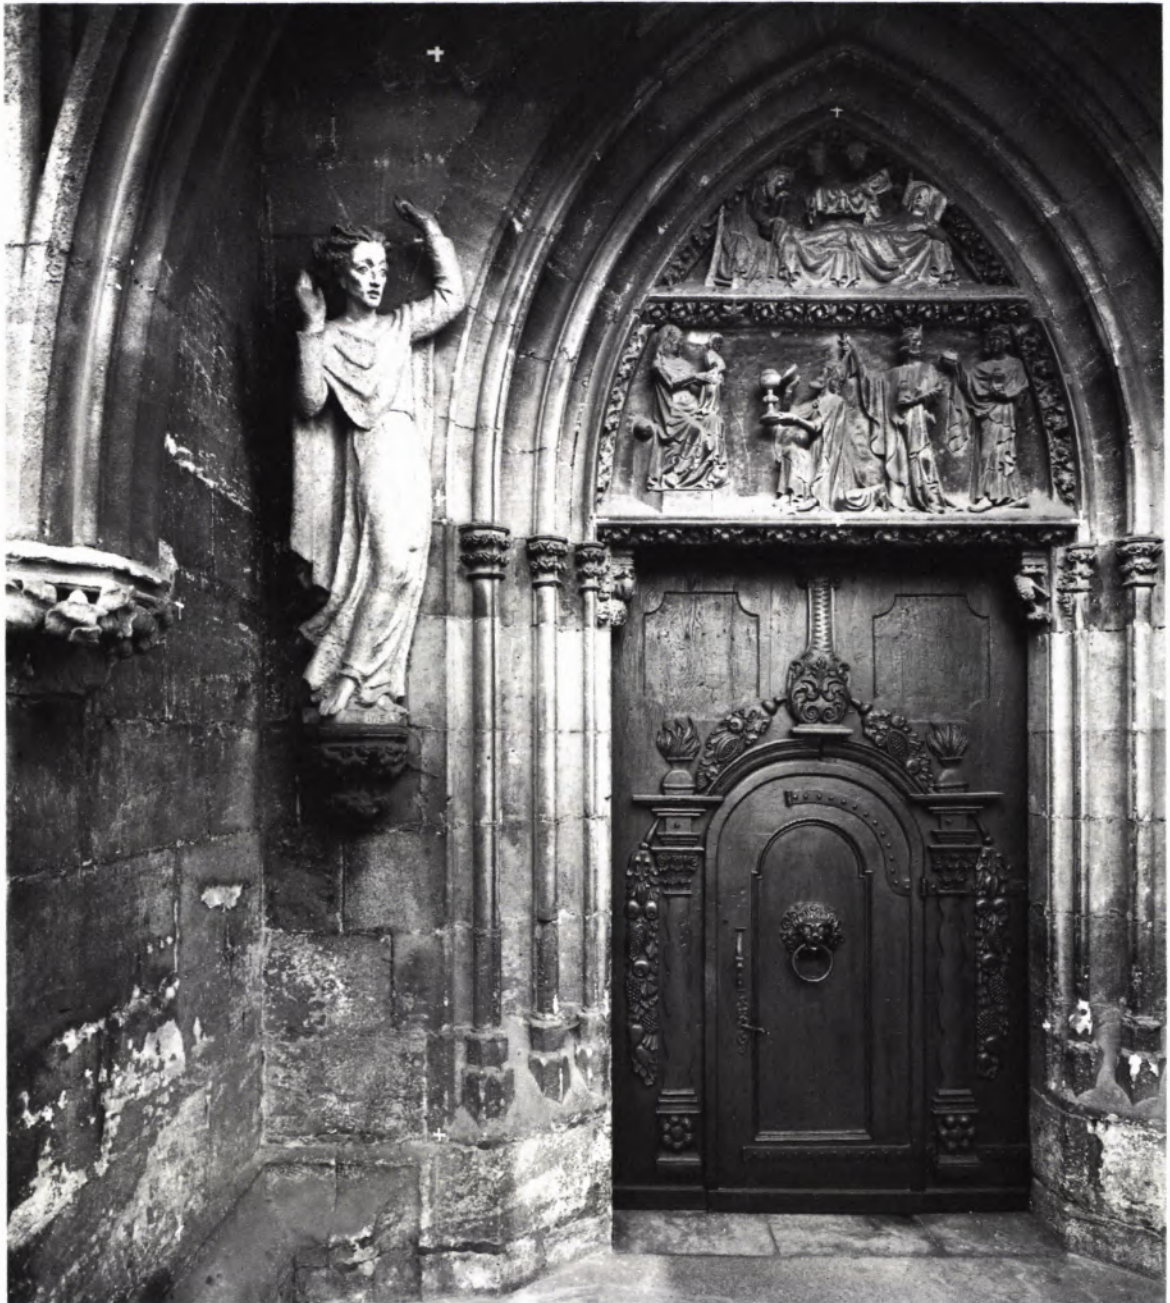
12 NÖRDLICHES LANGHAUSPORTAL, Zustand vor Beginn der Konservierung: Weite Zonen des Portals, etwa das untere Register und die angrenzenden Wandflächen, sind mit einer fest verkrusteten grauen bis schwarzen Ablagerung bedeckt, welche schädliche Salze enthält.

Das Problem der fest verkrusteten grauen bis schwarzen Ablagerungen auf der Fassung beziehungsweise direkt auf der Steinoberfläche ist an den Langhausportalen beispielsweise viel ausgeprägter. Innerhalb des skulpturalen Bereiches erscheinen Werkstücke aus dem hier teilweise mitverwendeten gelben, dichten Doggersandstein besonders anfällig. Obwohl sich in diesem Falle die Entfernung der extrem hartnäckigen Kruste mit dem Feinsandstrahlgerät als entsprechend aufwendig herausstellte, konnte mit Rücksicht auf die empfindlichen Fassungsreste keine größerflächig wirkende, schnellere Reinigungsmethode angewandt werden. Eine gewisse Erleichterung ließ sich dadurch erzielen, daß die Ablagerungen dieses Mal vor der Kieselsäureester-Festigung entfernt wurden und somit eine Mitfestigung der Kruste umgangen werden konnte. Abgese-

hen von den skulptierten Zonen sind an den Langhausportalen auch die Wände der Vorhallen von einer dicken Kruste bedeckt. Es lassen sich hierfür jedoch, wie Proben zeigten, gute und nicht unverhältnismäßig zeitaufwendige Ergebnisse auf chemischem Wege, mit Hilfe einer Reinigungspaste, erzielen. Bei dieser Methode ist zusätzlich noch ein Salzzug vorzunehmen, für den in der jetzigen Planung Zellulosekompressen mit destilliertem Wasser vorgesehen sind.

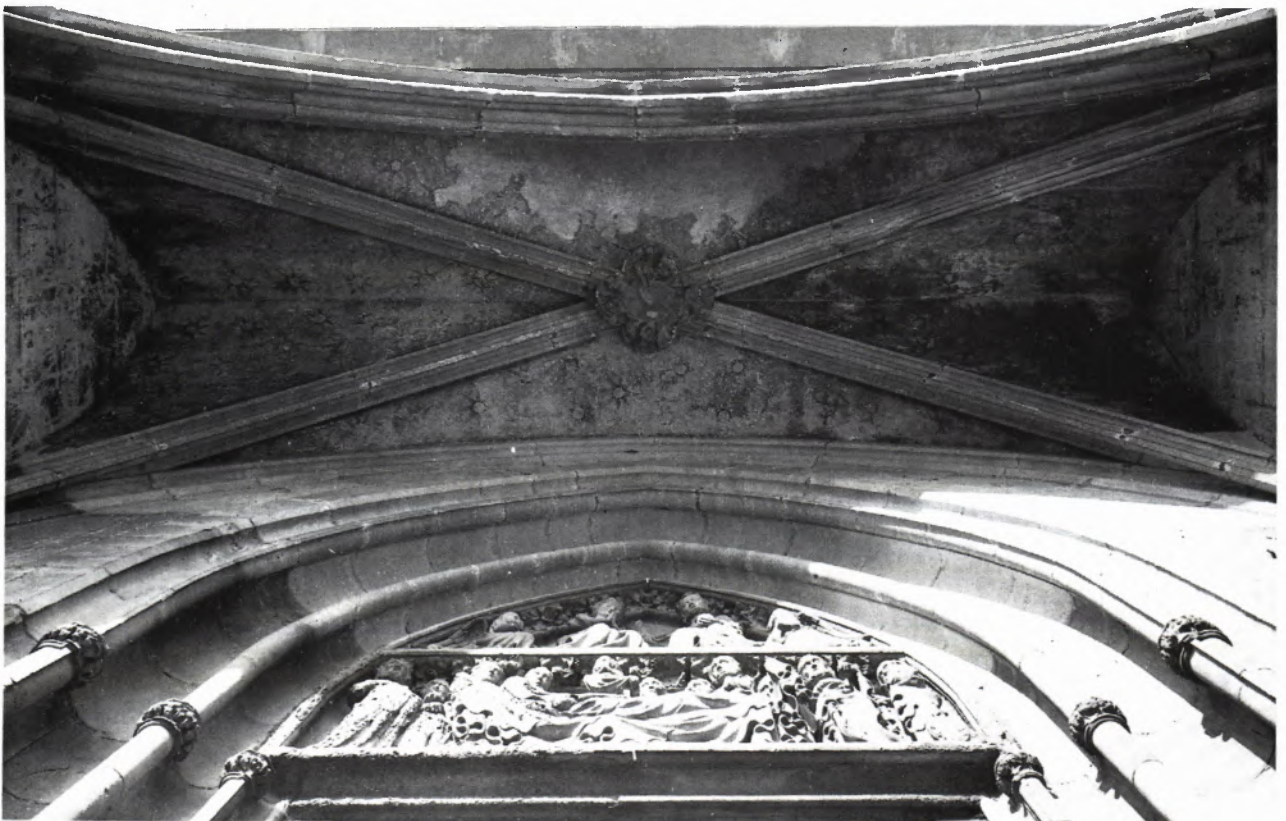
1. Ablösung der Putzschicht vom Gewölbegrund;
2. Rißbildung und Abbröckeln von Ausbrüchändern in der Putzschicht;
3. generelle Auflockerung des Kornverbandes.

13 „STERNENHIMMEL“, südliches Langhausportal, Problemstellungen aus dem Gebiet der Wandmalerei.

Zur Hinterfüllung der Putzablösungen wird z. Z. mit Hilfe einer kleinen Versuchsreihe eine geeignete hydraulische Injektionsmasse ermittelt. Für die Putzfestigung und -verklebung ist der Einsatz unterschiedlicher Konzentrationen einer Acrylharzdispersion vorgesehen. Randsicherungen und Füllungen sollen mit einem in Körnung und Farbigkeit passenden Kalkputz ausgeführt werden.

Die Bemalung des Gewölbes weist dieselben Schadensbilder auf wie die farbige Fassung der Portalskulpturen. Es kommen hier daher auch die gleichen Methoden und Materialien zur Anwendung.

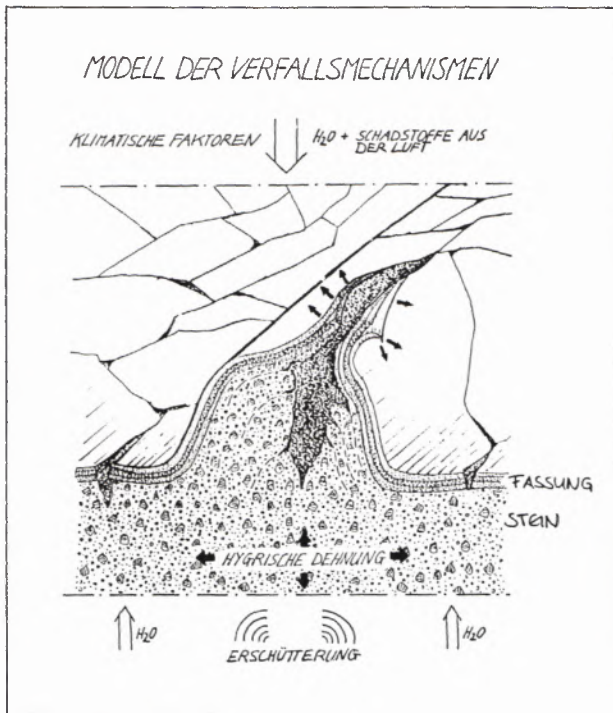
1. Steinmaterial:
  - Feuchte-Empfindlichkeit (v. a. beim roten Schilfsandstein extremes hygrisches Dehnungsverhalten),

– roter Schilfsandstein: Inhomogenität (Vorhandensein vieler eisenhaltiger, zum „Rosten“ neigender Einschlüsse).

- Spannungen innerhalb der einzelnen Schichten durch unterschiedliche Bindemittel,
- Bindemittelverlust.

- Schwankungen im Feuchtigkeitshaushalt (Luftfeuchte, Möglichkeit direkter Wasserinfiltration von oben bis zur Abdichtung der Portale in neuerer Zeit),
- Temperaturschwankungen, Frost,
- Schadstoffimmission aus der Luft,
- Erschütterungen („Düsenknall“, an Chorportalen zu hart eingestellte mechanische Türschließer),
- südliches Chorportal: unsachgemäßer Festigungsversuch der 30er Jahre.

14 MODELL der Schadensmechanismen.

Einzelne dieser Schadensursachen, etwa der Festigungsversuch der 30er Jahre oder die mechanischen Türschließer, konnten bereits im Zuge der Konservierungsmaßnahmen bzw. durch einen einfachen technischen Eingriff angegangen werden. Andere Faktoren, wie die Feuchteempfindlichkeit oder die Inhomogenität der verwendeten Sandsteintypen, sind materialbedingt und lassen sich ohne schwerwiegende Eingriffe in die stofflichen Grundstrukturen nicht verändern. Ansatzpunkt für vorbeugende Schutzmaßnahmen sind also in erster Linie die externen Faktoren. Und über diese müssen wiederum zuerst präzise Kenntnisse vorliegen, bevor das Ausmaß und die technische Umsetzung der Schutzmaßnahmen geplant werden können. In diesem Sinne läuft bereits ein Meßprogramm zur Schadstoffimmission an den Portalen und anderen Bereichen des Münsters. Als erste konkrete Protektionsmaßnahme sollen zunächst während des Winters vorgeblendete

Holzverschalungen einen gewissen Schutz vor Frost und eine Verringerung der Feuchtigkeitsschwankungen gewährleisten. Die klimatischen Verhältnisse in den Portalhallen und im Steinmaterial selbst sollen dann mit Hilfe entsprechender Meßgeräte über einige Jahre hin beobachtet werden, um hiermit eine Entscheidungsgrundlage für eine längerfristige Lösung zu erhalten. Gleichzeitig soll der Erhaltungszustand der Skulpturen durch regelmäßige Inspektionen überprüft werden. Hierfür wurde bereits eine spezielle, auf exemplarische Gefährdungszonen ausgerichtete Photodokumentation angelegt. Außerdem läßt sich die vorliegende photogrammetrische Erfassung als Grundlage für zukünftige Kontrollmessungen einsetzen.
